**TRIFORA d. o. o. Varaždin, A. Cesarca 12.
Poduzeće za istraživanje, zaštitu i obnovu umjetnina**

**KONZERVATORSKO ISTRAŽIVANJE
ZGRADE GLAZBENE ŠKOLE
NEKADAŠNJE PALAČE ERDODY – PATAČIĆ
/ dvorišno pročelje /**

Varaždin, studeni 1998.

IZVJEŠTAJ KONZERVATORSKIH ISTRAŽIVANJA SA SMJERNICAMA OBNOVE DVORIŠNOG PROČELJA

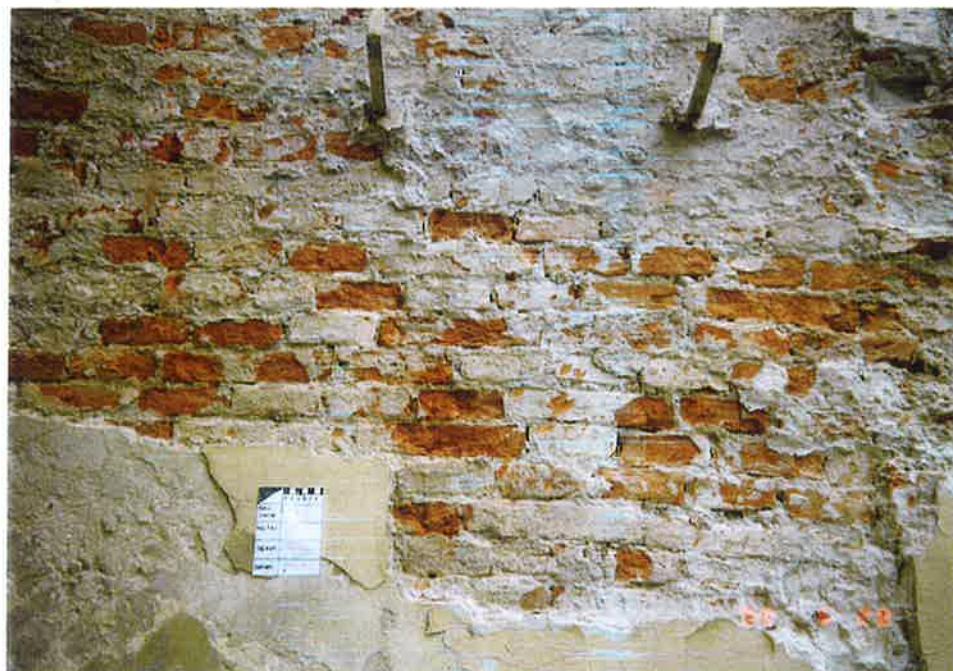
SONDA 1.

U prizemlju dvorišnog pročeljja otvorena je građevinska sonda koja je trebala pokazati kontinuitet arkadne raščlambe pročelja prizemlja, međutim nadogradnjom 19. st. dokinula je istu, tj. može se govoriti o završetku palače 18. s.

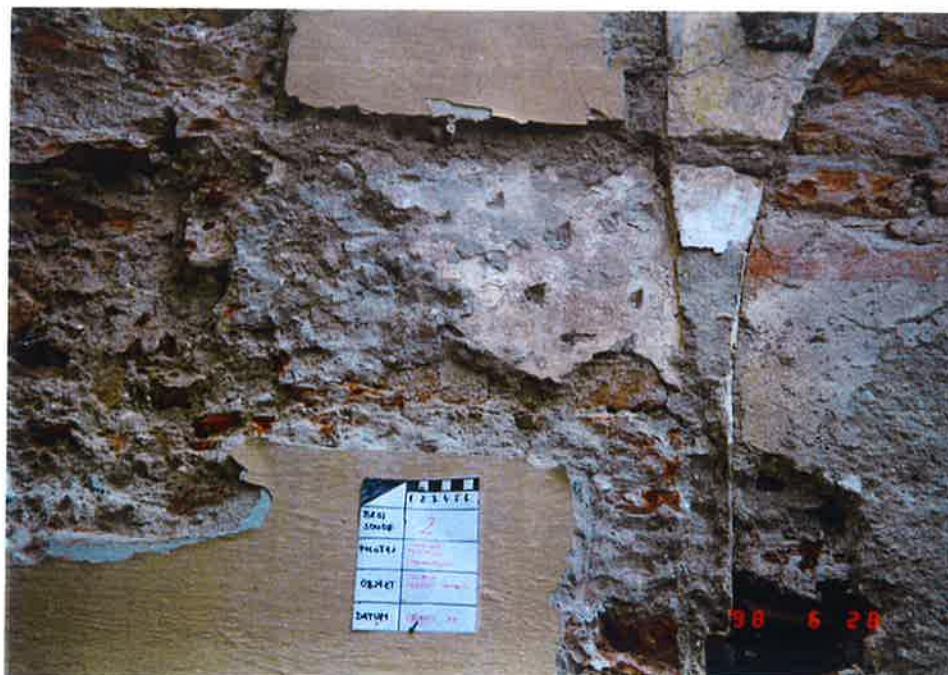
SONDA 2.

Na istoj poziciji kao I sonda 1, skinuta je gornja cementna žbulja te pokazana starija žbuka 19. st., sačuvana u neznatnoj količini da bi nas navele na značajan zaključak.

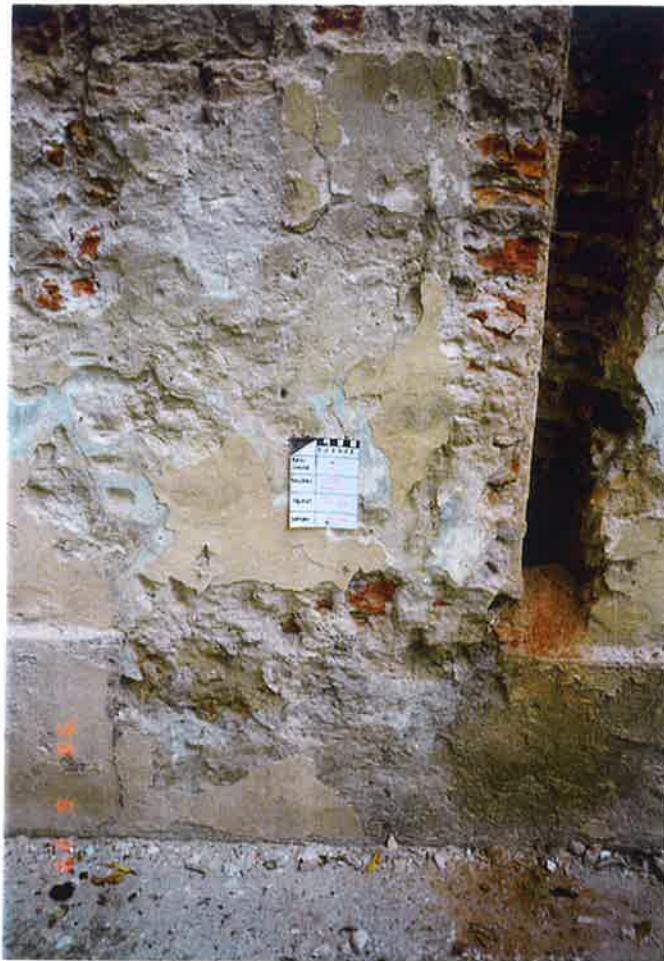
SONDA 3.

Građevinska sonda otvorena je skidanjem cementne žbuke zbog traženja kamene baze završnog pilastra arkadnog polja, međutim sonda nije pokazala postojanje tih tragova baze.

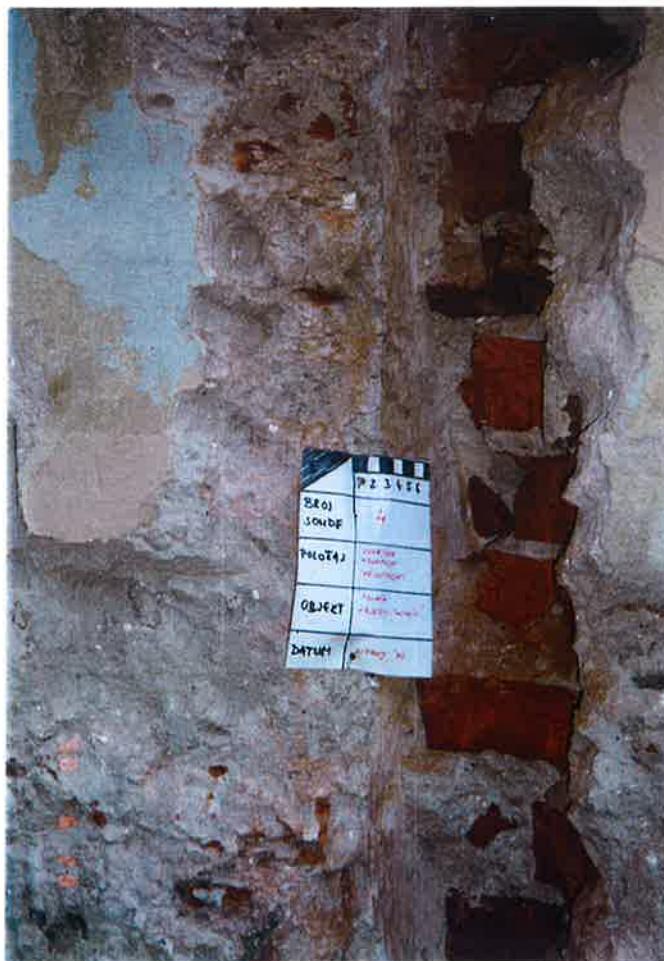
SONDA 4.

Otvaranjem građevinske sonde po rubu arkadnog otvora pokazana je sivkasta vapnena žbuka sa jednim vapnenim naličem.

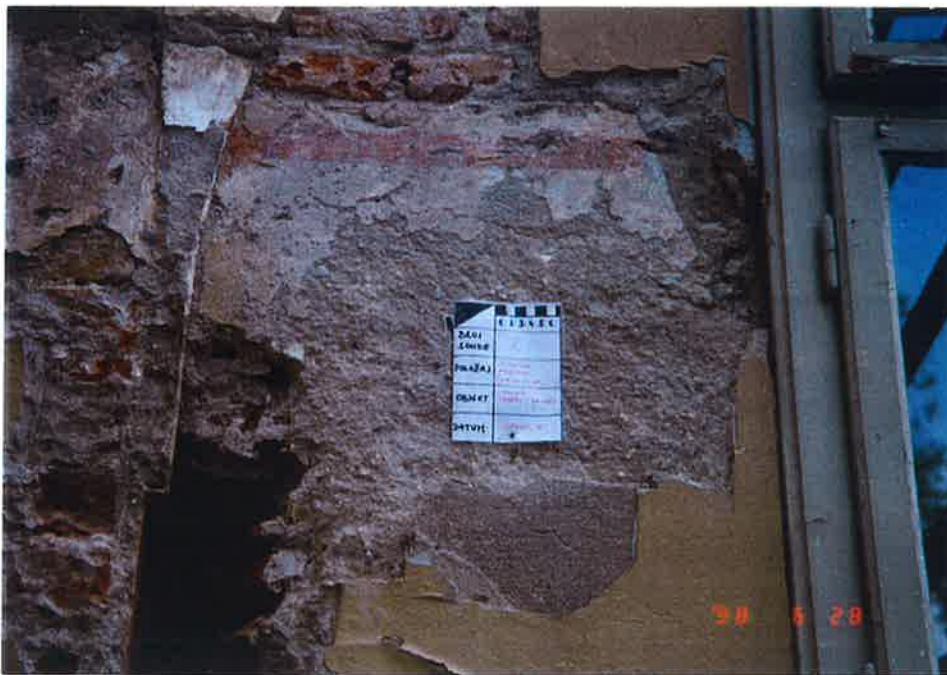
SONDA 5.

Na zazidu arkadnog otvora u prizemlju nakon skidanja nove cementne žbuke. Vidljiva je žbuka iz 19.st., nakon vanjske adaptacije, sa tragom crvene trake.

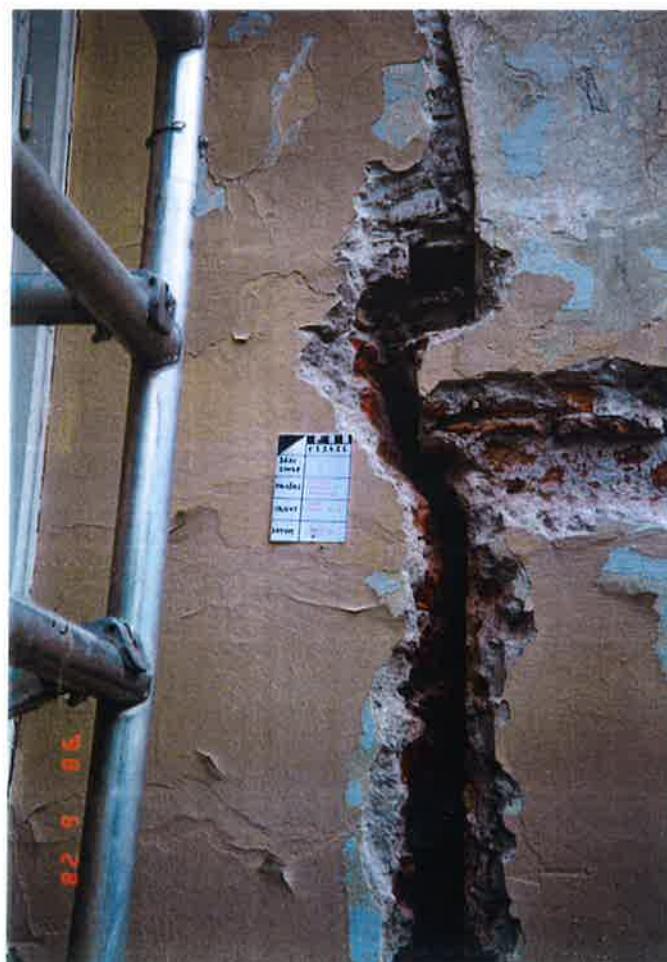
SONDA 6.

Skidanjem žbuke I građe po rubu arkadnog otvora u visini kapitela pilastra sa unutrašnje strane otkrivena je profilacija u žbuci kapitela, koji je sa pročelja uništen u predhodnim adaptacijama.

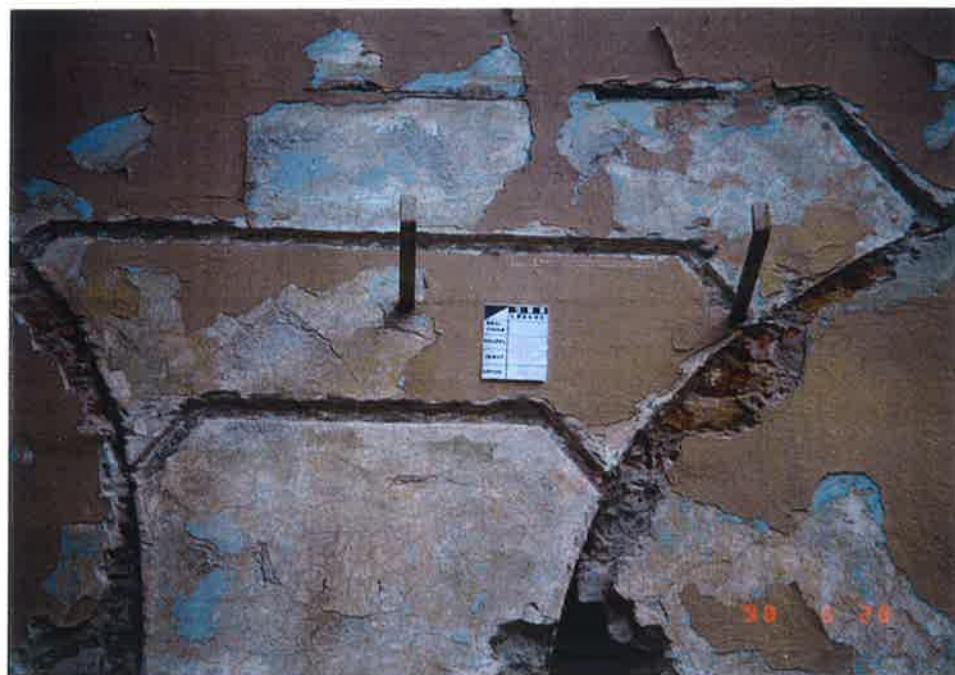
SONDA 7.

Skidanjem nekoliko slojeva novijih naliča I vađenje cementne žbuke iz utora pokazana je u gornjem dijelu arkadna raščlamba I dekorativna intervencija u žbuci sa kraja 18.st.

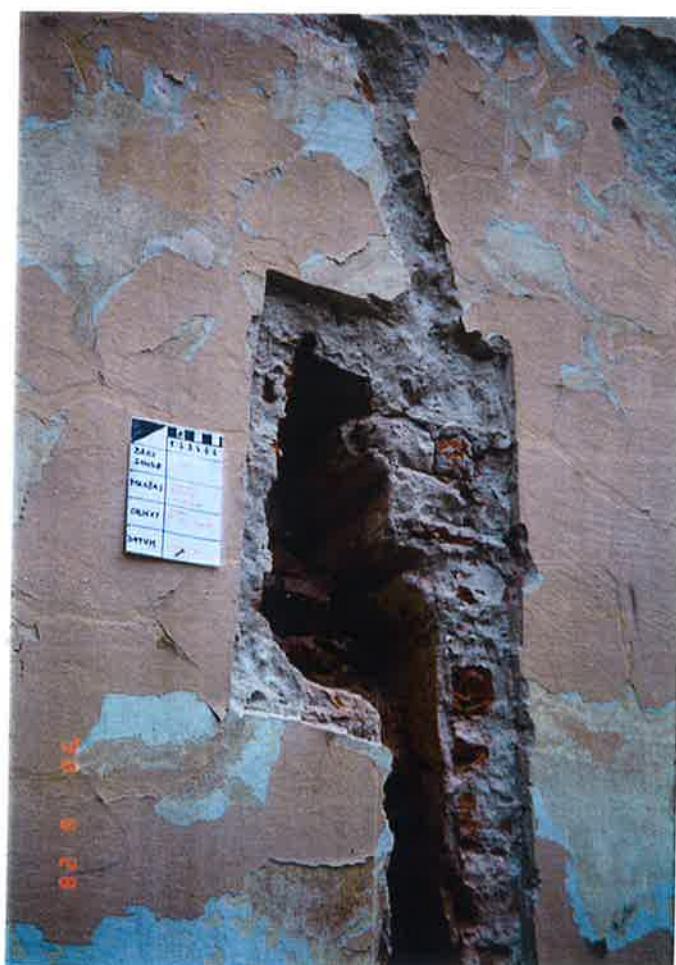
SONDA 8.

Na sondi je vidljiva profilacija u žbuci kapitela pilastra koji je sa pročelja otučen i navučen cementnom žbukom.

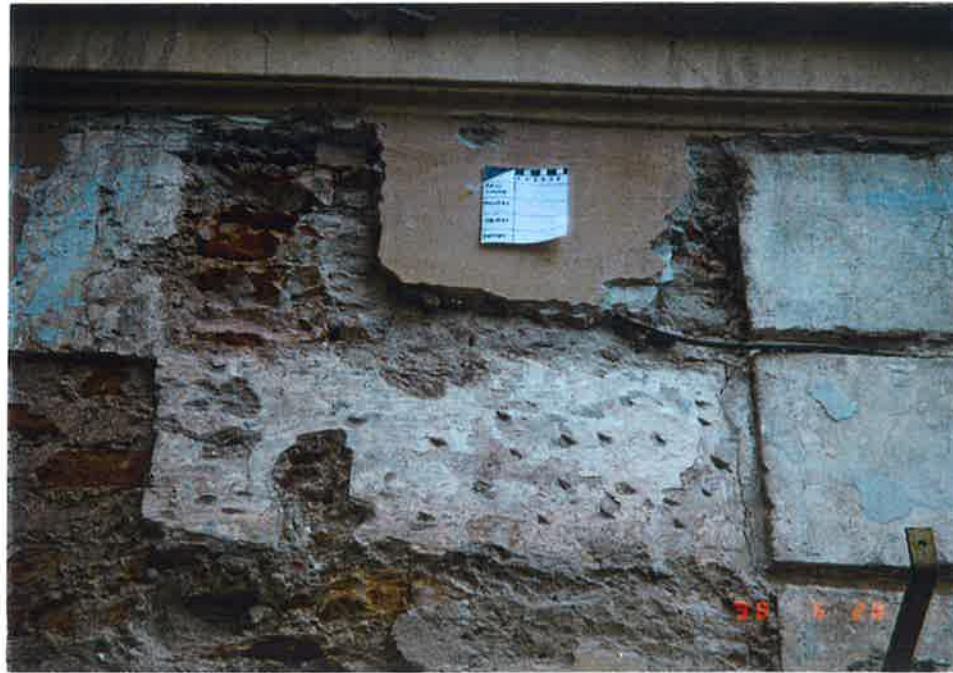
SONDA 9.

U visini vijenca koji odvaja prizemlje od gornjeg kata, skidanjem novije žbuke uočena je starija žbuka kao nastavak I završetak arkadnog polja iz 18.st.

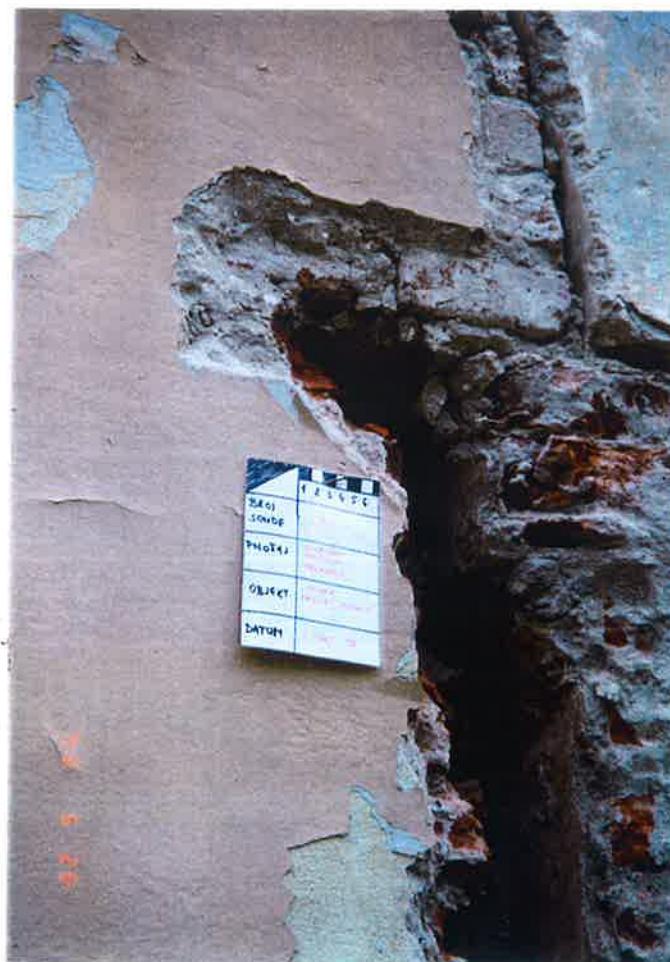
SONDA 10.

Vidljive profilacije kapitela sa unutrašnje strane zazida.

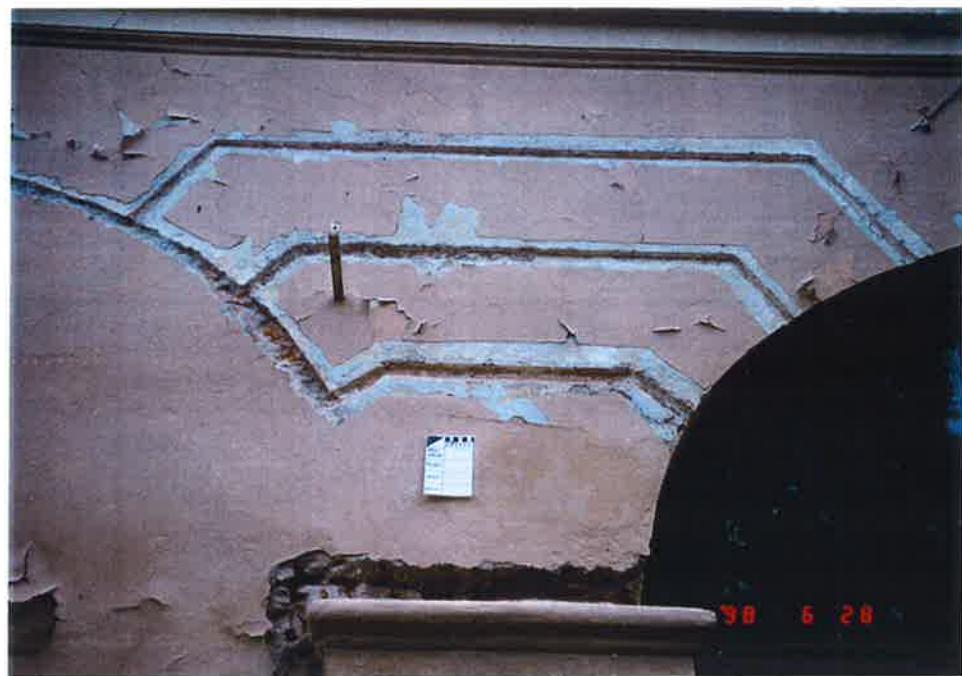
SONDA 11.

Na gornjem dijelu
ispod više slojeva naliča,
skidanjem žbuke iz utora
vidljiva je linearna dekoracija
pročelja.

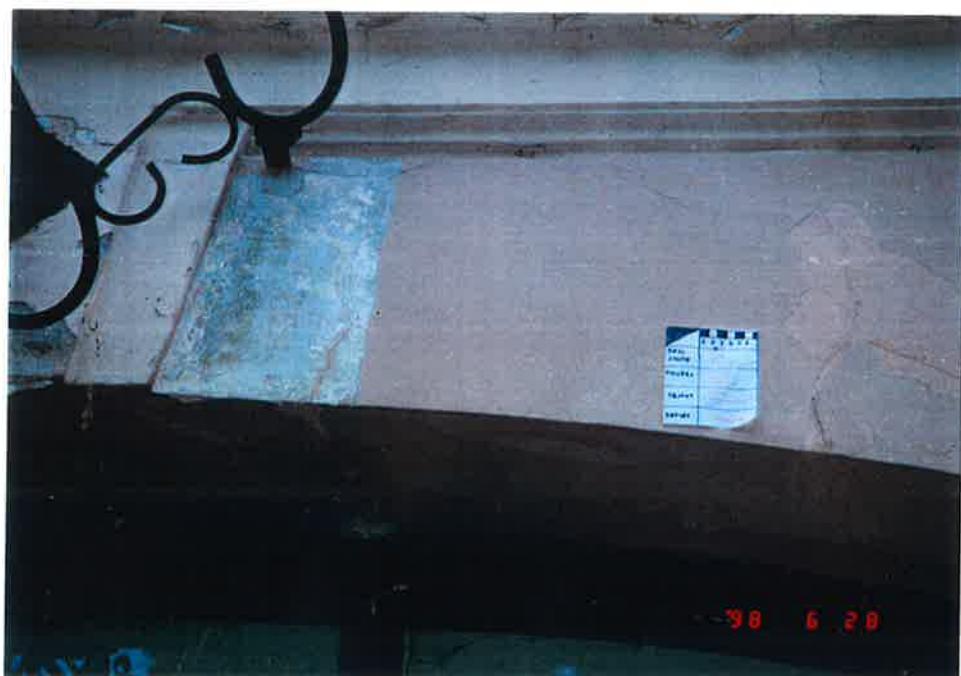
SONDA 12.

Iznad lučnog otvora ulaza sa
dvorišne strane otvaranjem
sonde nije se pokazalo
originalno obojenje.

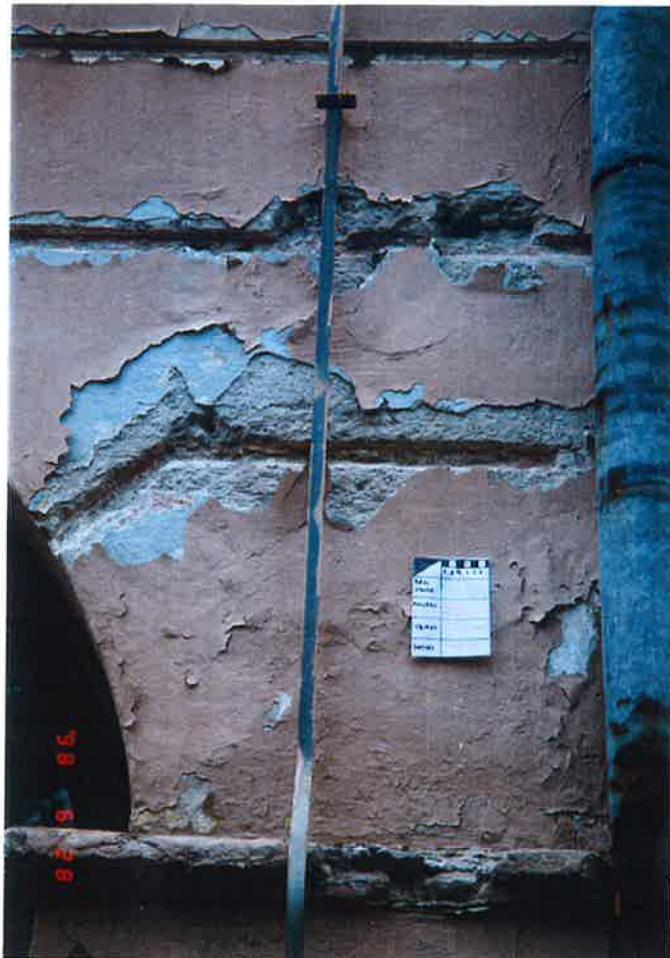
SONDA 13.

Sondom je pokazana linearno udubljena dekoracija pročelja na desnoj strani dvorišnog ulaza.

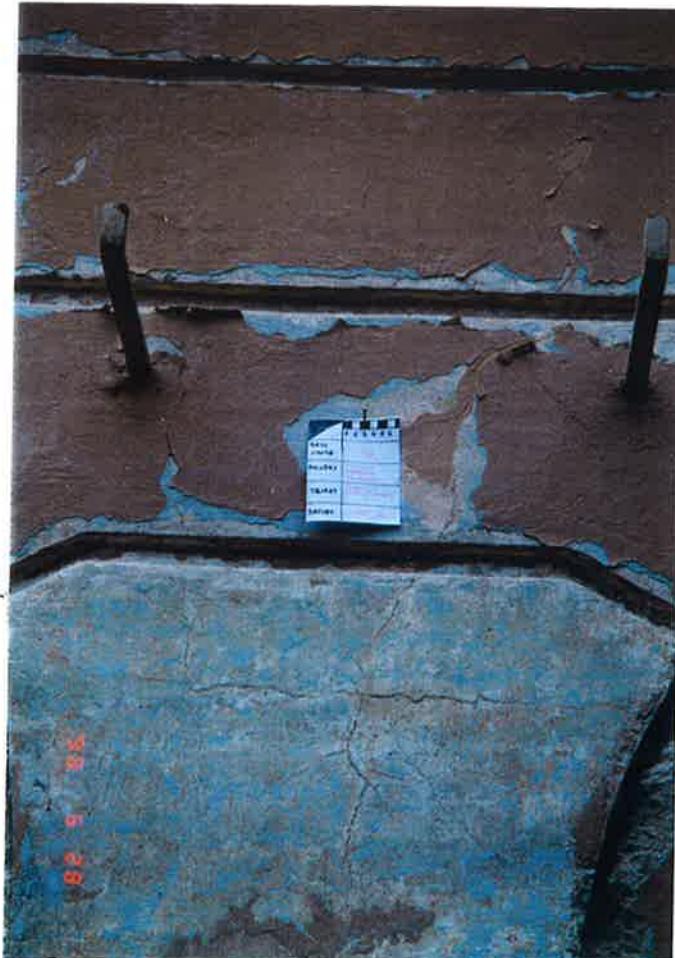
SONDA 14.

Na sondi 14 na kojoj je vidljivo linearno udubljenje kao I na sondi 13, uočljivo je I plavo obojenje, no radi se o naknadnom premazu preko prvog svijetlo-oker vapnenog premazu.

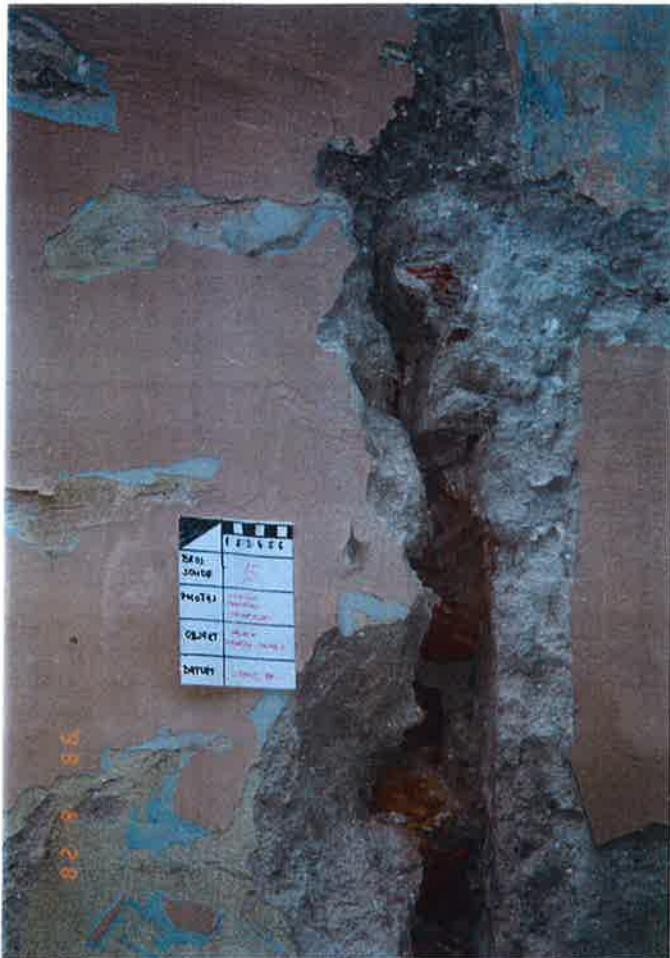
SONDA 15.

Otvaranjem sonde uz rub arkadne podjele I nadograđenog sanitarnog čvora, pokazala se žbuka profilacije kapitela pilastra.

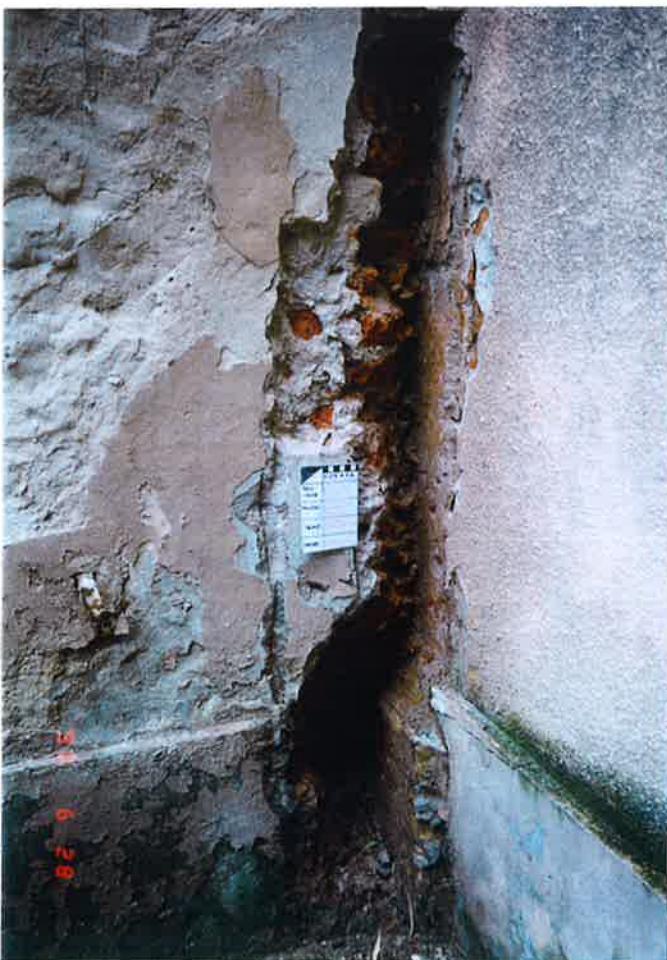
SONDA 16.

Otvorena na poziciji sonde 15, u donjem dijelu pilastra te je pokazala kamenu bazu pilastra.

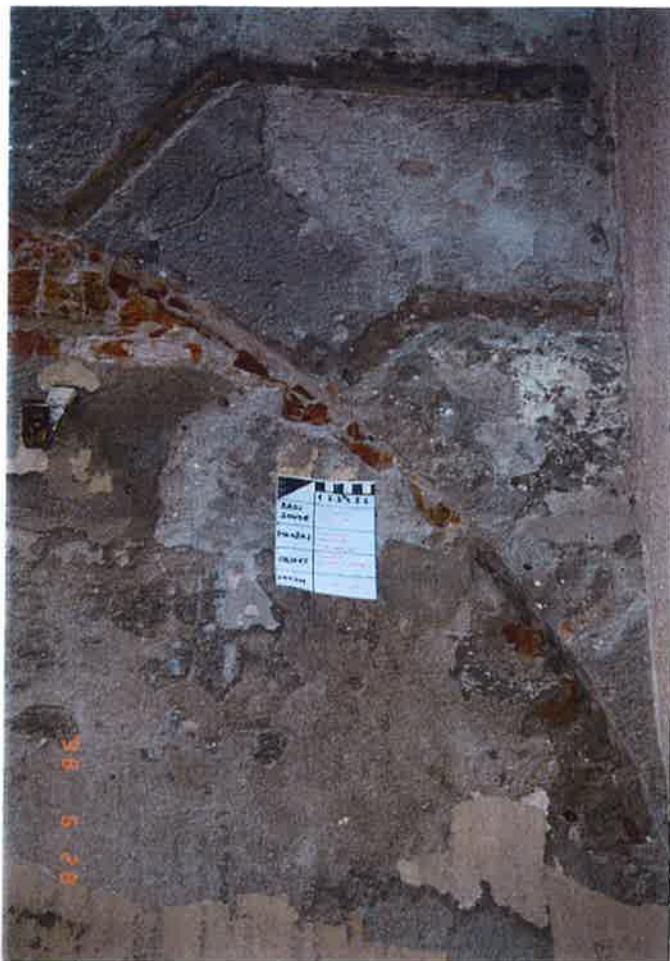
SONDA 17.

Otvorena je na poziciji sondi 15, 16 u gornjem dijelu arkadnog otvora sa vidljivim linearnim udubljenjima pročelja.

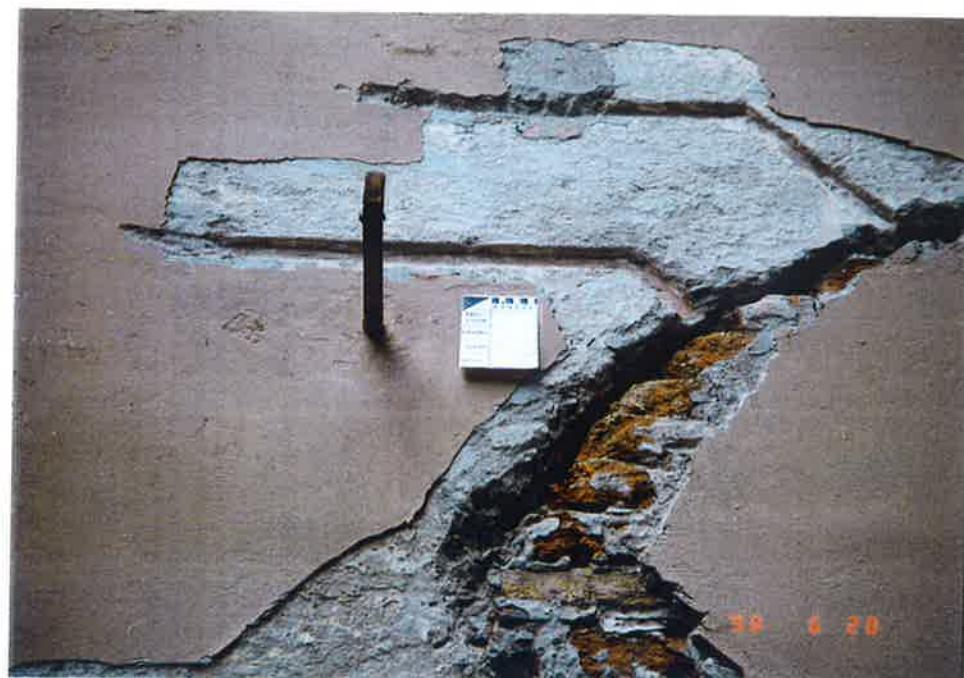
SONDA 18.

Bočno krilo palače (jug) na dvorišnom pročelju otvorena je sonda sa linearnim udubljenjima u gornjem dijelu spoja arkadnih otvora.

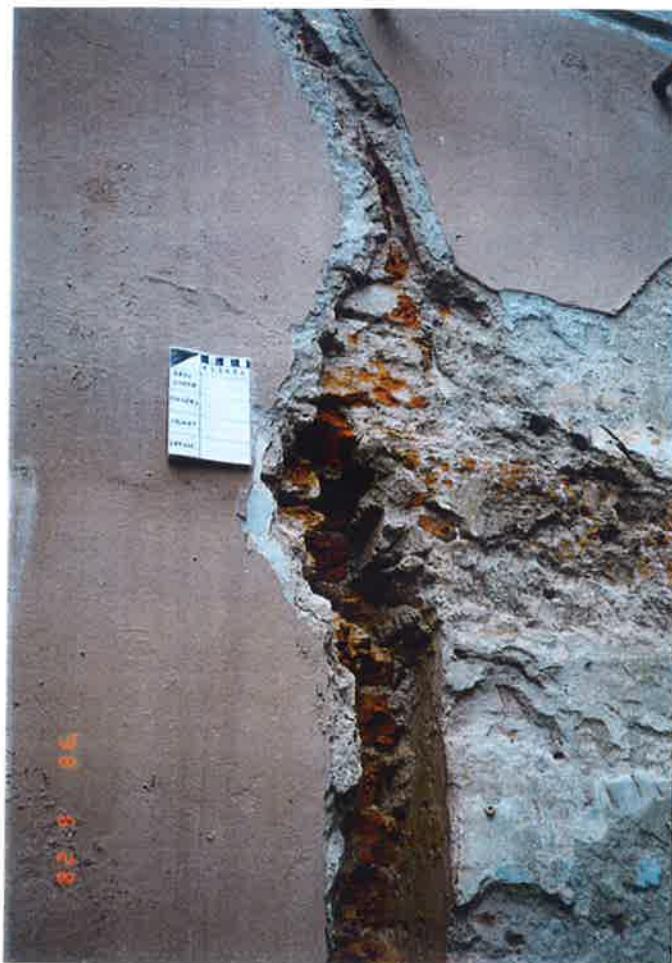
SONDA 19.

Na sondi su vidljivi ostaci u žbuci profilirani kapitela pilastra.

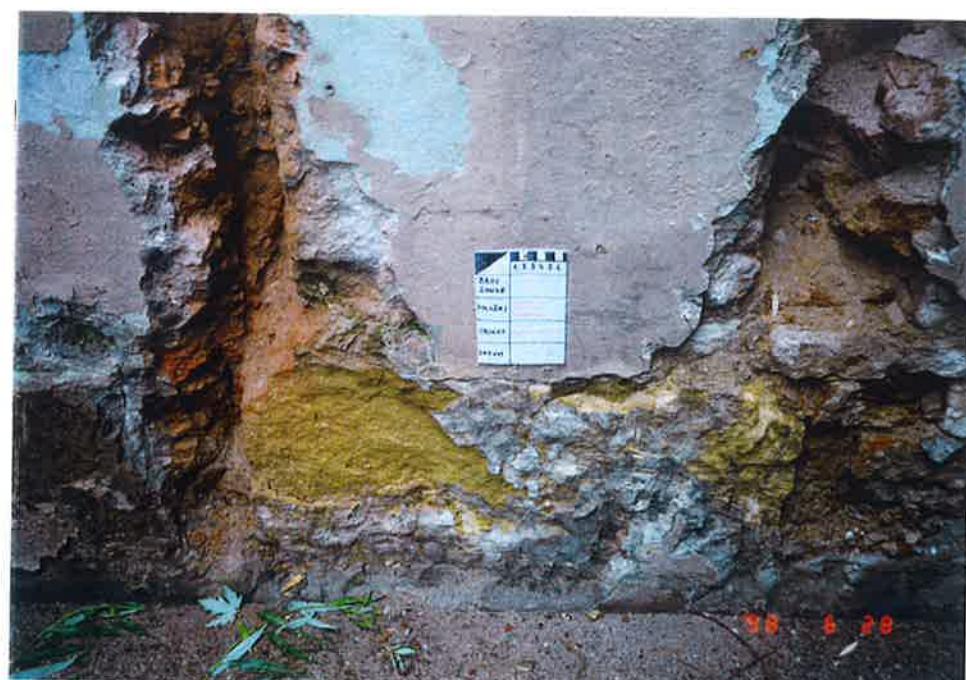
SONDA 20.

Nakon skidanja cementne žbuke uočljivi su ostaci kamene baze pilastra.

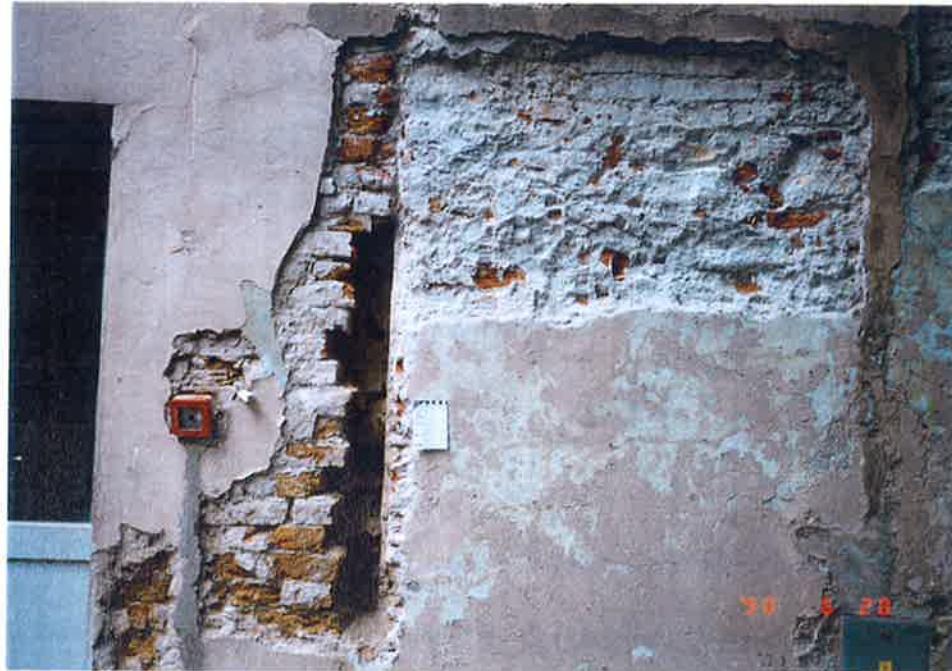
SONDA 22.

Kao I na sondi 3 nije vidljiva baza pilastra,
te možemo zaključiti da je u tom smislu bio
završetak arkadne podjele pročelja.

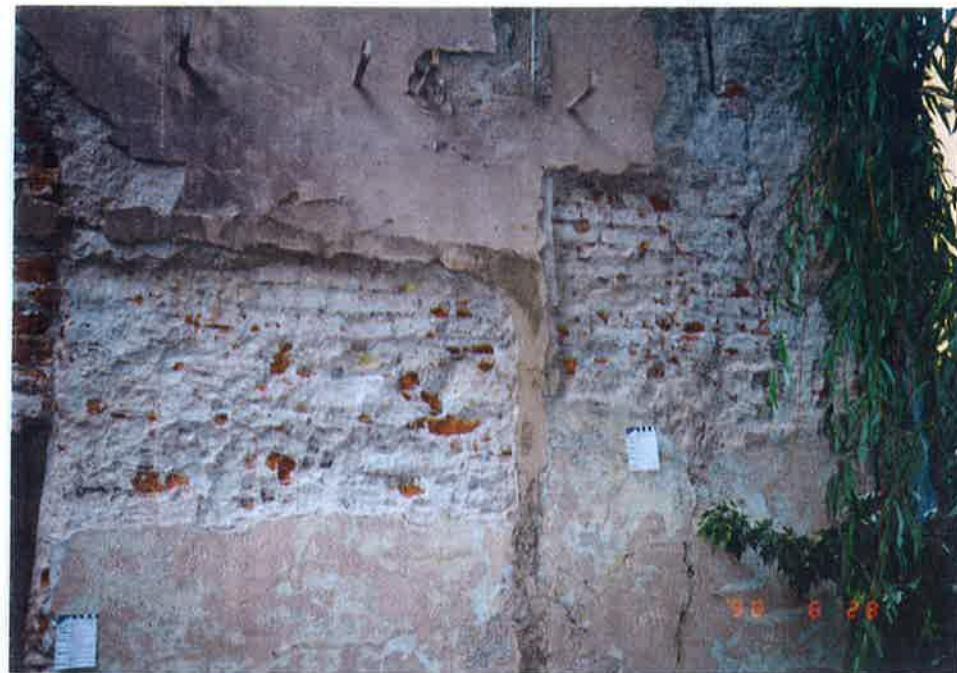
**SONDA 23.**

Građevinska sonda nije pokazala postojanje luka niti otvora već je logičan završetak palače.

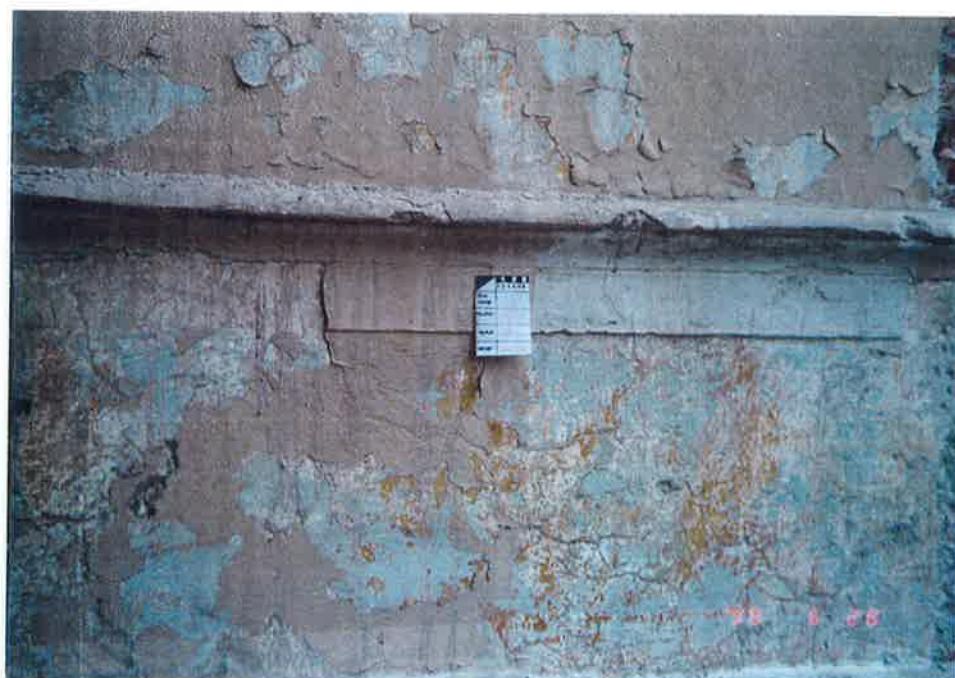
**SONDA 24.**

Na sondi su vidljivi ostaci stare žbuke nakon skidanja gornje novije žbuke 19.stoljeća u nivo parapetne podjele gornjeg kata

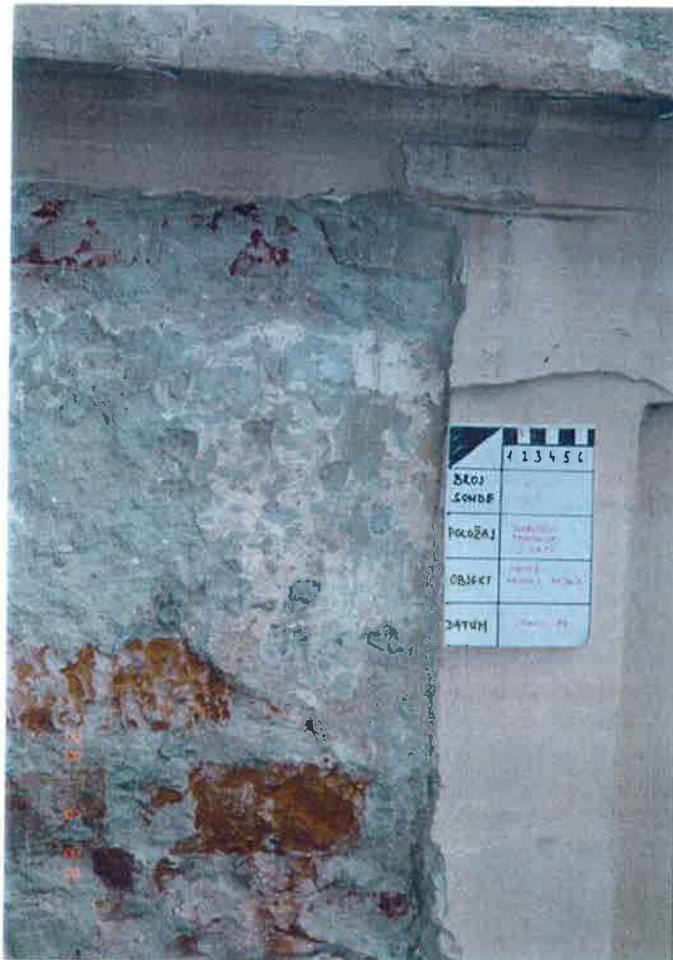
SONDA 25.

Otvaranjem sonde tj. skidanjem novije žbuke iz 19.stoljeća u nivou parapetne podjele gornjeg kata, uočeni su ostaci stare žbuke.

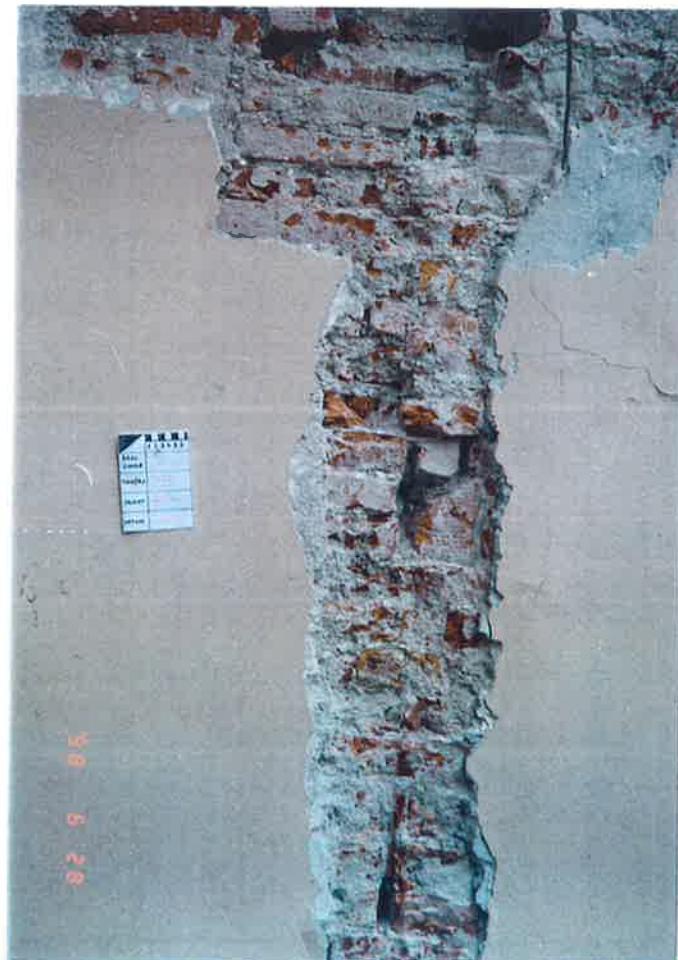
SONDA 26.

Skidanjem cementne žbuke, struktura građe nije pokazala uočljiv kontinuitet arkadnog otvaranja a nisu vidljivi ni tragovi stare žbuke.

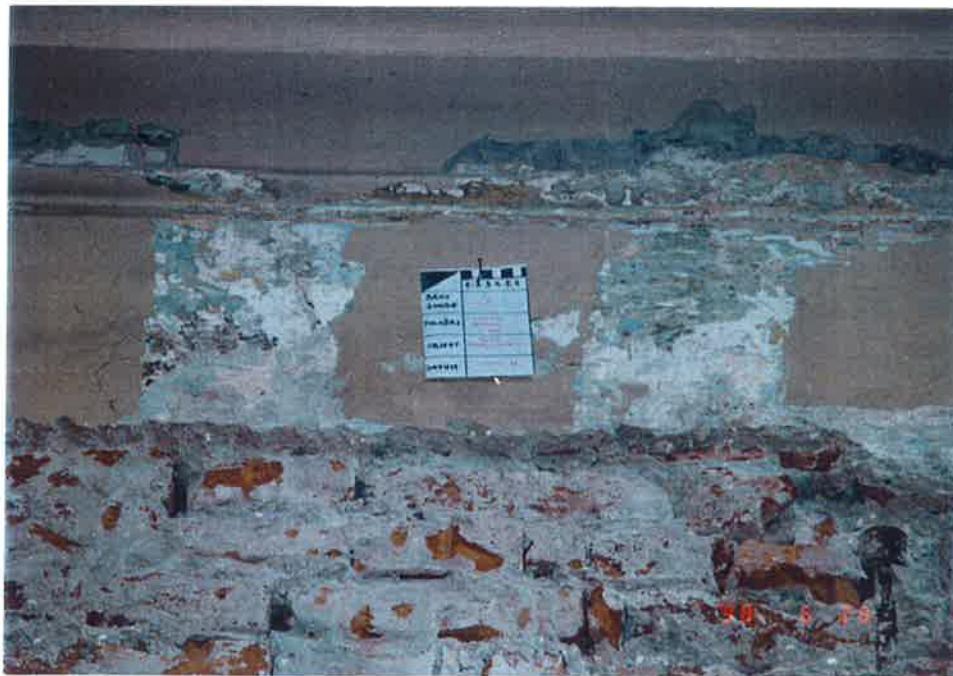
SONDA 27.

Sondom u visini vijenca na starijoj žbuci ustanovljeno je više slojeva nalica na bijeloj vapnenoj podlozi.

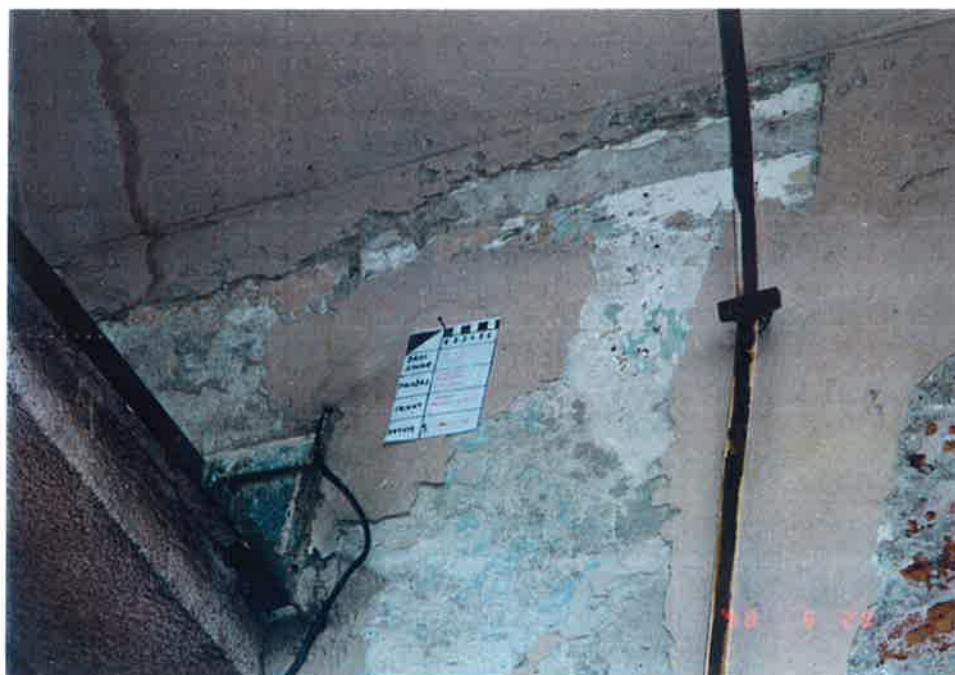
SONDA 28.

Sondom su utvrđeni tragovi više slojeva nalica na žbuci 19.stoljeća, te u visini vijenca uočljiv je trag otučene žbukane profilacije I adaptacije u betonu

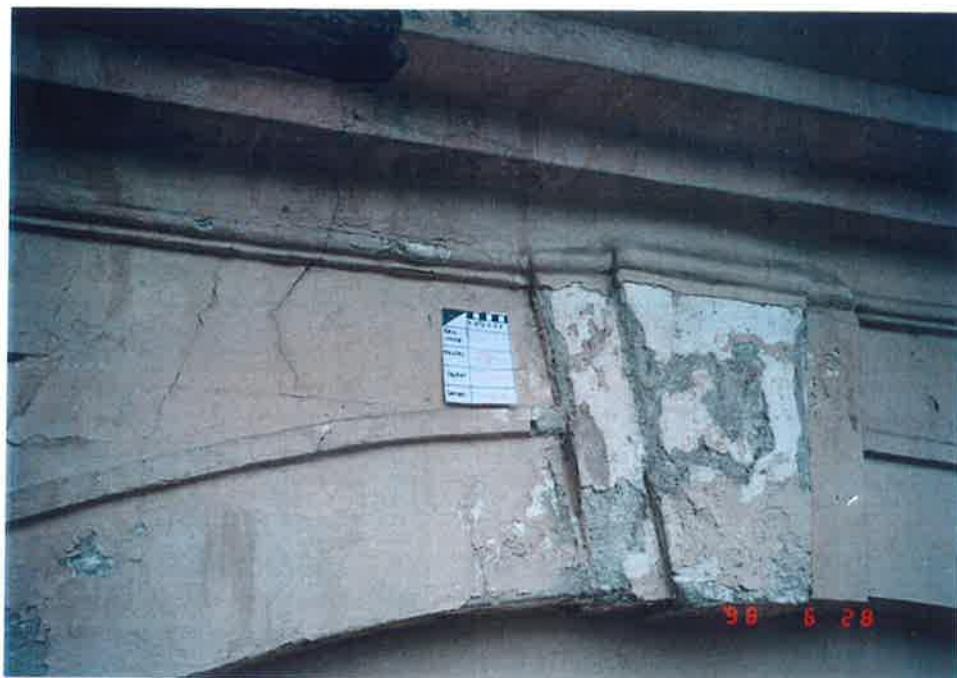
SONDA 29.

Otvaranjem sonde na zaglavnc “kamenu” nisu uočeni tragovi starije žbuke.

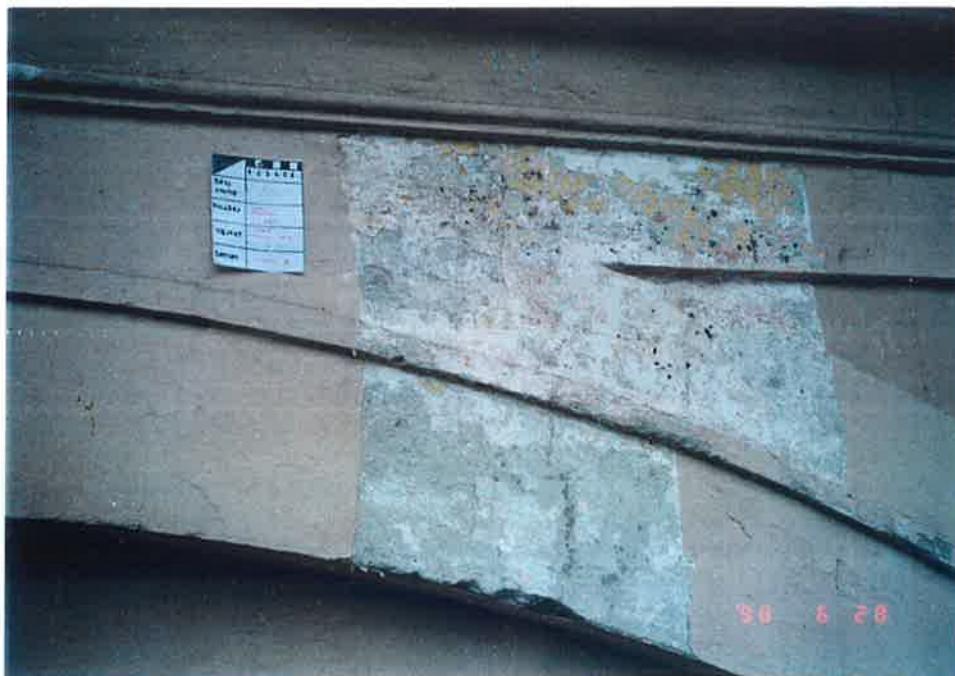
SONDA 30.

Skidanjem više slojeva bojenih naliča ustanovljeno je bijelo-oker obojenje žbuke 19. stoljeća.

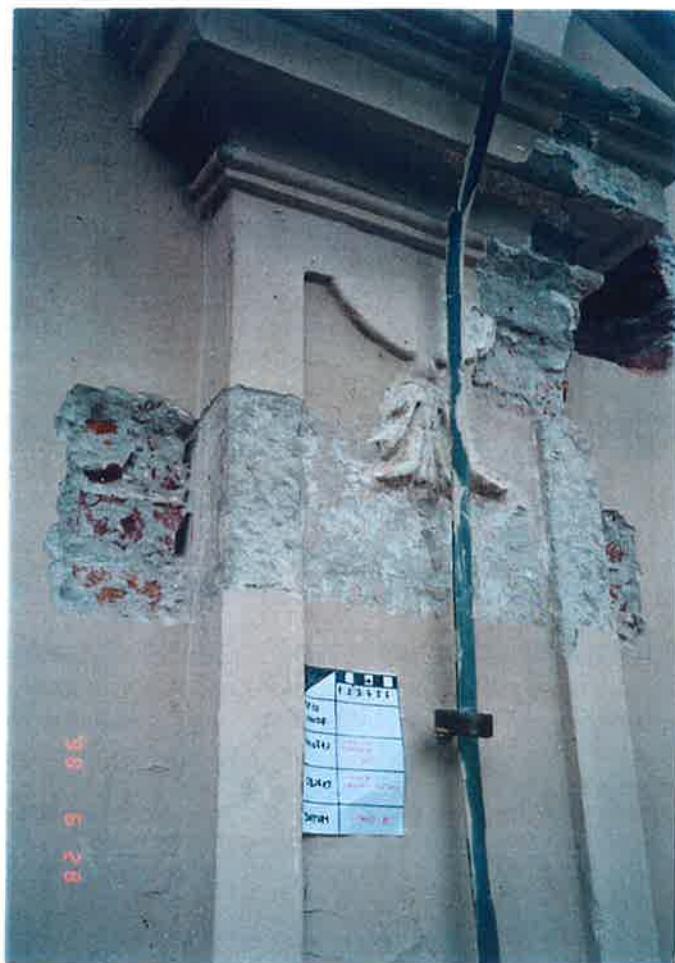
SONDA 31.

Sondom je utvrđeno nepostojanje slojeva obojenja I žbuke starije od 19. stoljeća, a vidljiv je nastavak profilacije kapitela pilastra u unutrašnjost nakon skidanja zazida.

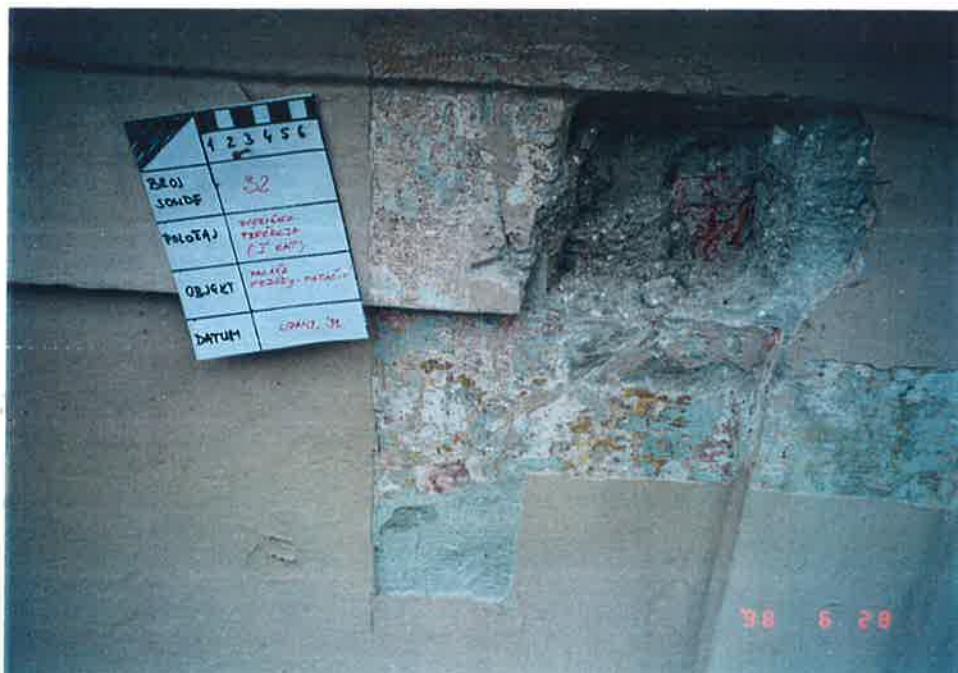
SONDA 32.

Otvaranjem sonde bojenc sloja na parapetu 1 kata palače, na žbuci 19. st vidljivi su tragovi više slojeva obojenja na svijetlo- oker podlozi

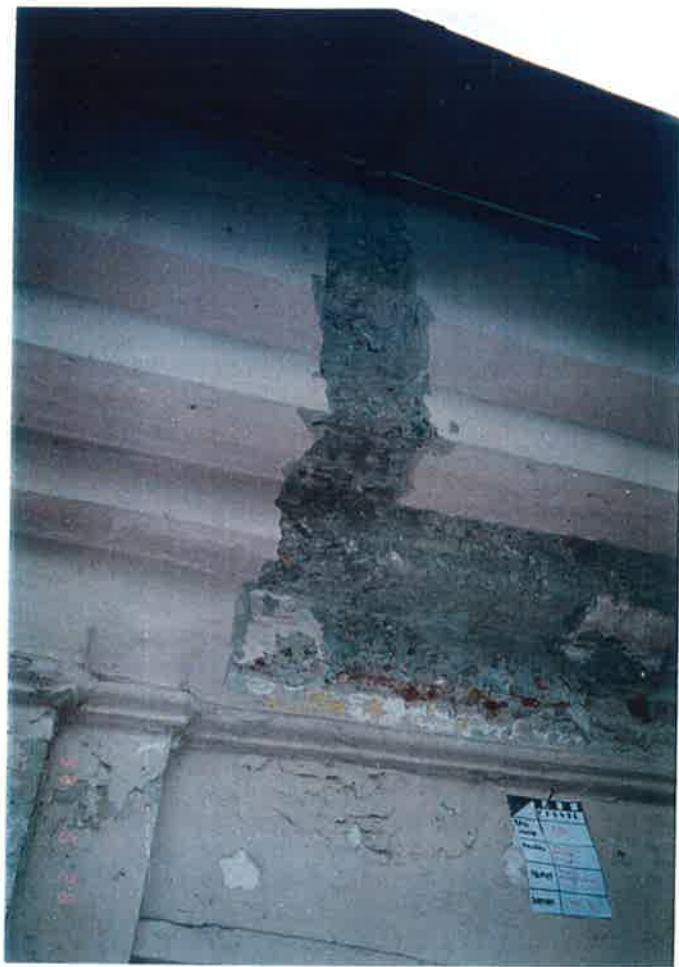
SONDA 33.

Otvaranjem građevinske sonde u visini krovne vijenca ustanovljena je devastacija profilacije prilikom nove obnove krovišta u cementu.

Istraživanjem i otvaranjem nekoliko sondi u razini krovnog vijenca (sonde 33., 34.), uočeni su neznatni tragovi originalne profilacije vijenca (foto 12.), zbog prijašnjih intervencija na krovuštu palače i betonskih intervencija pojačavanja, predlažemo izvođenje profilacije vijenca po crtežu 6. i po gipsanom modelu prilikom obnove istog.

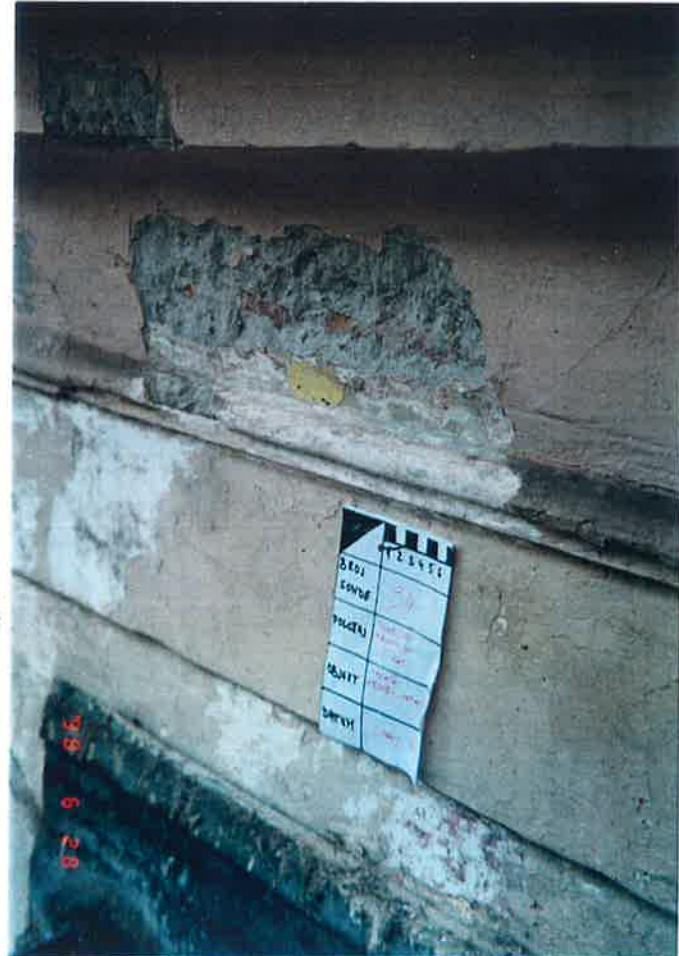
SONDA 34.

Sondom je vidljiva djelomično sačuvana profilacija krovnog vijenca.
