**TRIFORA d. o. o. Varaždin, A. Cesarca 12.
Poduzeće za istraživanje, zaštitu i obnovu umjetnina**

**KONZERVATORSKO ISTRAŽIVANJE
ZGRADE GLAZBENE ŠKOLE
NEKADAŠNJE PALAČE ERDODY – PATAČIĆ
/ dvorišno pročelje /**

Varaždin, studeni 1998.

IZVJEŠTAJ KONZERVATORSKIH ISTRAŽIVANJA SA SMJERNICAMA OBNOVE DVORIŠNOG PROČELJA

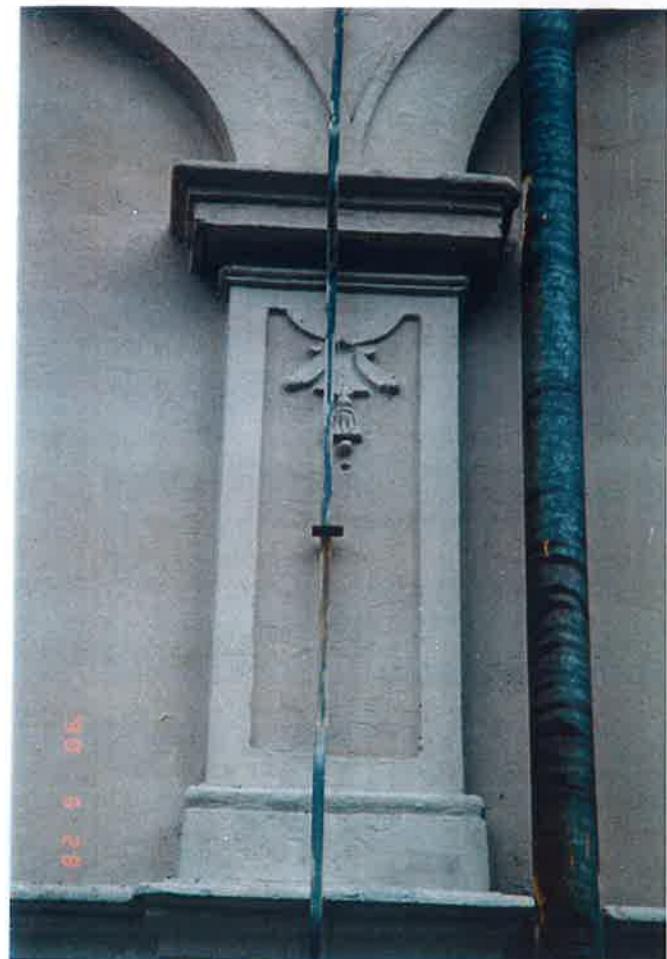
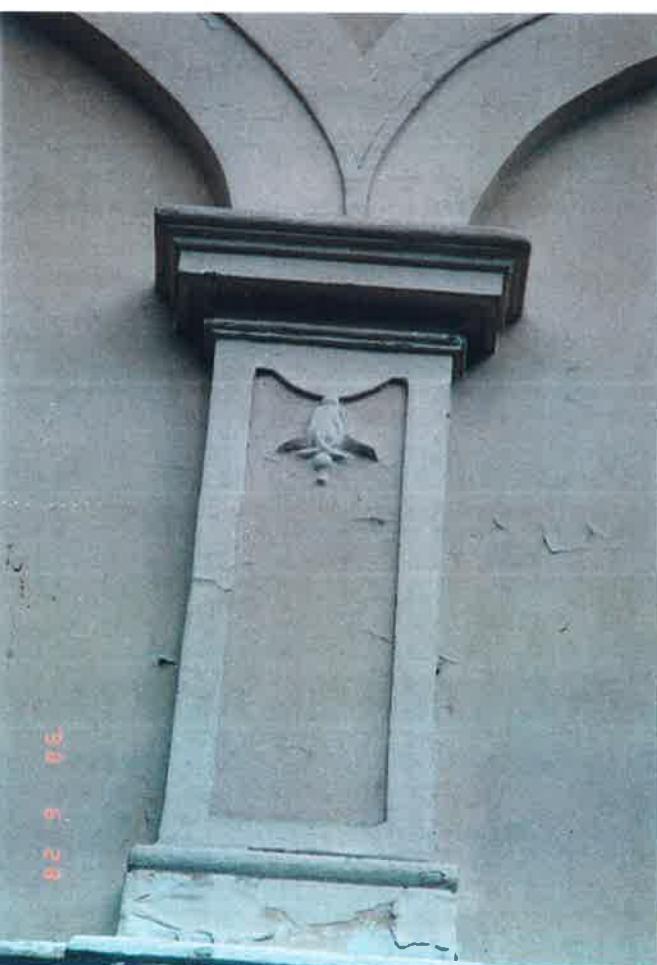
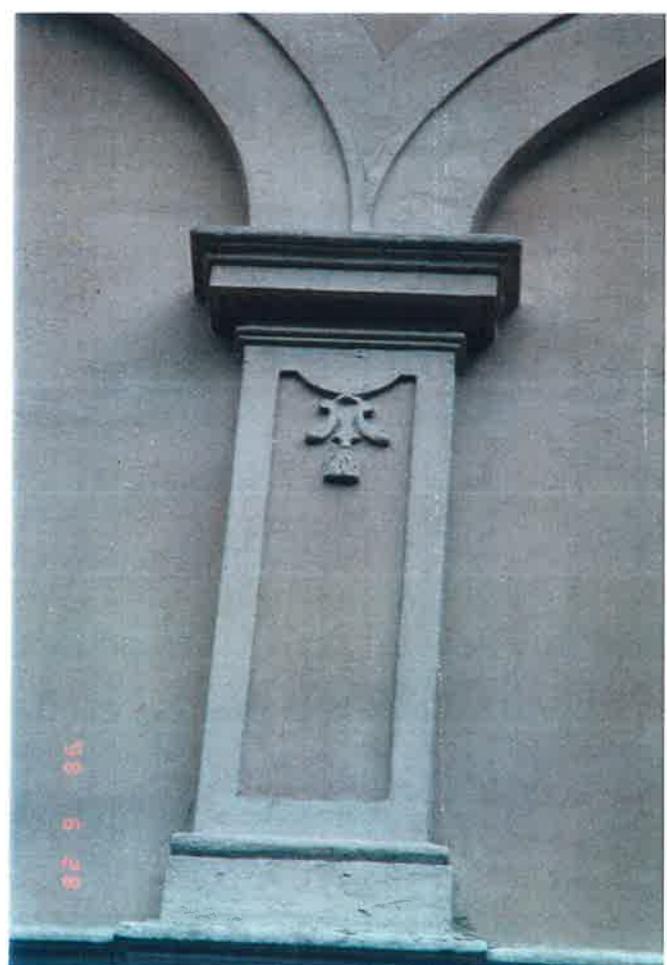
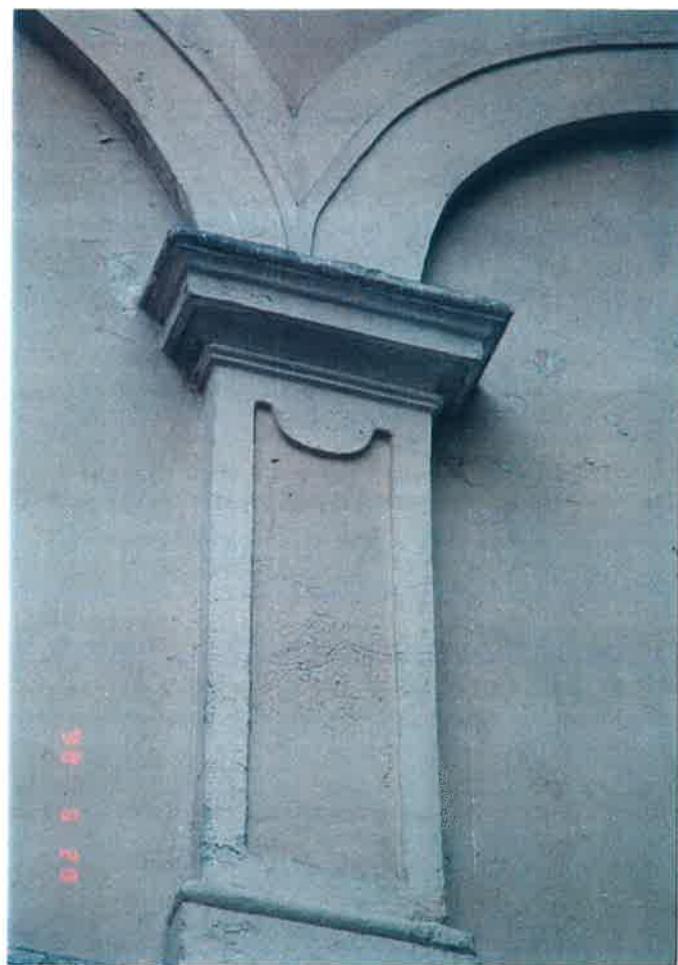
FOTO 6.

Na stubovima gornje etaže uočeni su različiti "štuko" ukrasi na tijelima stubova (foto 6., 7., 8., 9.), a na jednom nisu ni izvedeni (foto 10.), a istraživanja nisu mogla ustanoviti original, te predlažemo da se ne mijenja ta činjenica različitosti.

- detalji štuko ukrasa na " pilastrima "

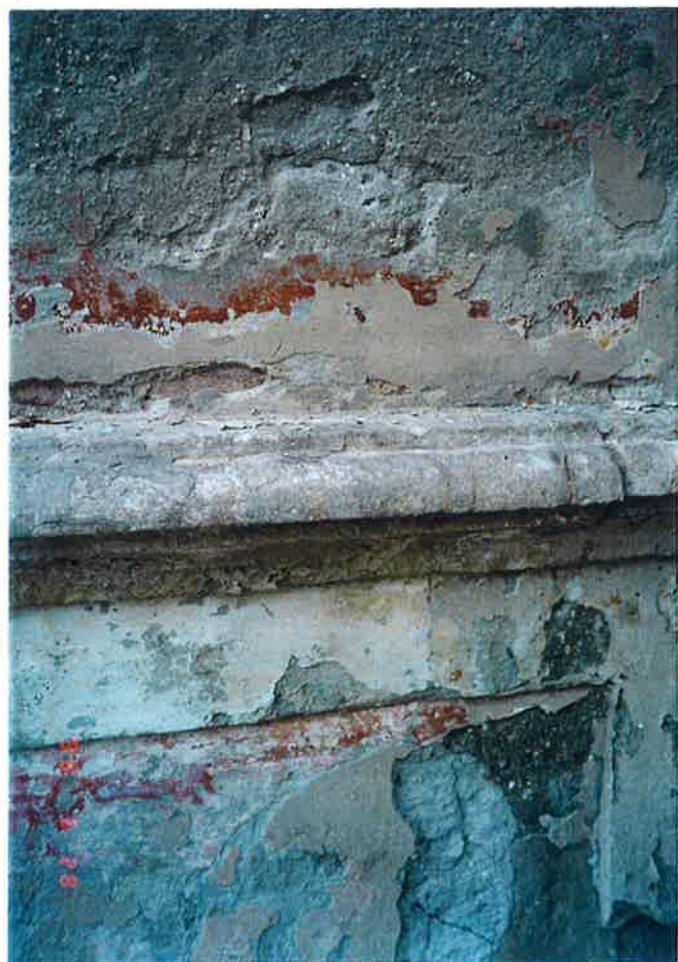
FOTO 10.

- detalji "pilastra" bez štuko ukrasa

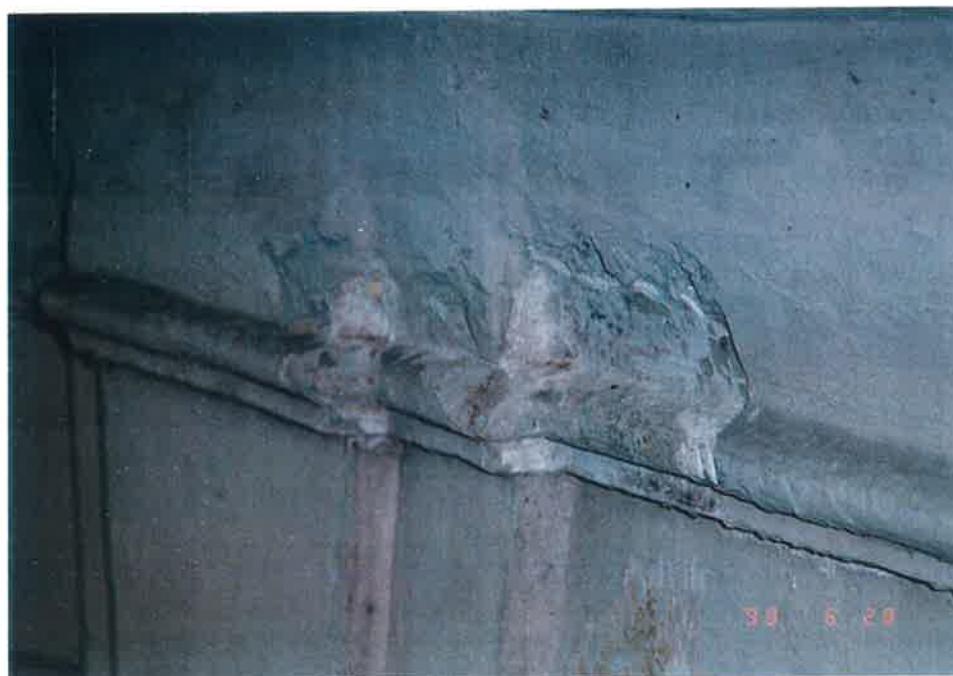
FOTO 11.

Istraživanja gornje etaže pročelja, pokazala su prije navedena arkadna otvaranja, no za razliku od prizemlja utvrdili smo postojanje parapetnog zida, zidanog opekom sa kamenom klupčicom (foto 11.), visine parapeta 90 cm. od razine sadašnjeg poda.

- detalj kamene klupčice na pročelju

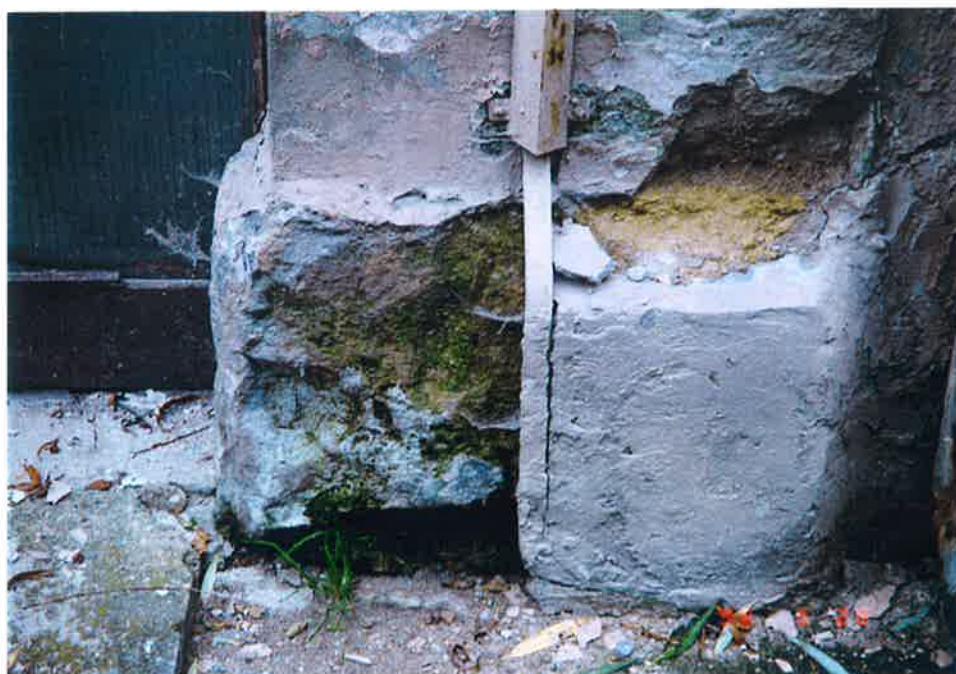
FOTO 12.

Istraživanjem i otvaranjem nekoliko sondi u razini krovnog vijenca (sonde 33., 34.), uočeni su neznatni tragovi originalne profilacije vijenca (foto 12.), zbog prijašnjih intervencija na krovuštu palače i betonskih intervencija pojačavanja, predlažemo izvođenje profilacije vijenca po crtežu 6. i po gipsanom modelu prilikom obnove istog.

- detalj tragova stare profilacije krovnog vijenca I zaglavnog "kamena"

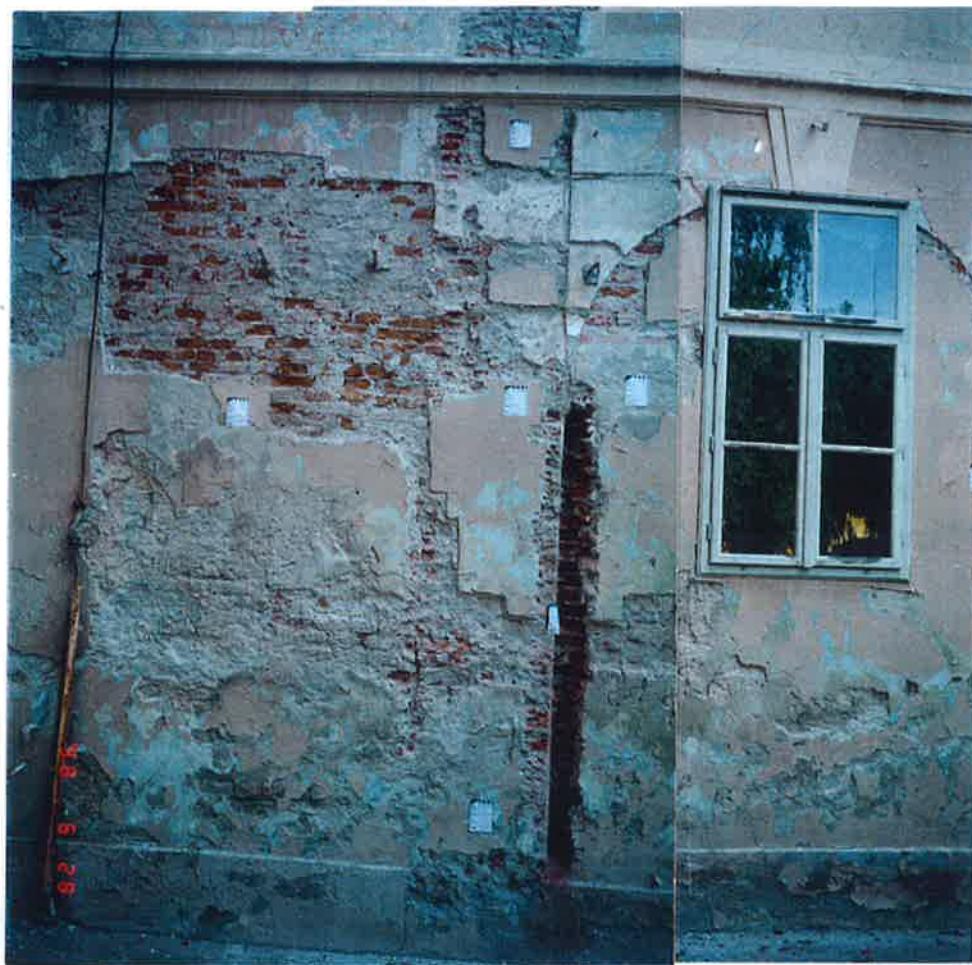
FOTO 13.

- detalj kamene baze
- dodatnu eroziju I
devastaciju uzrokovale
su intervencije u
betonu

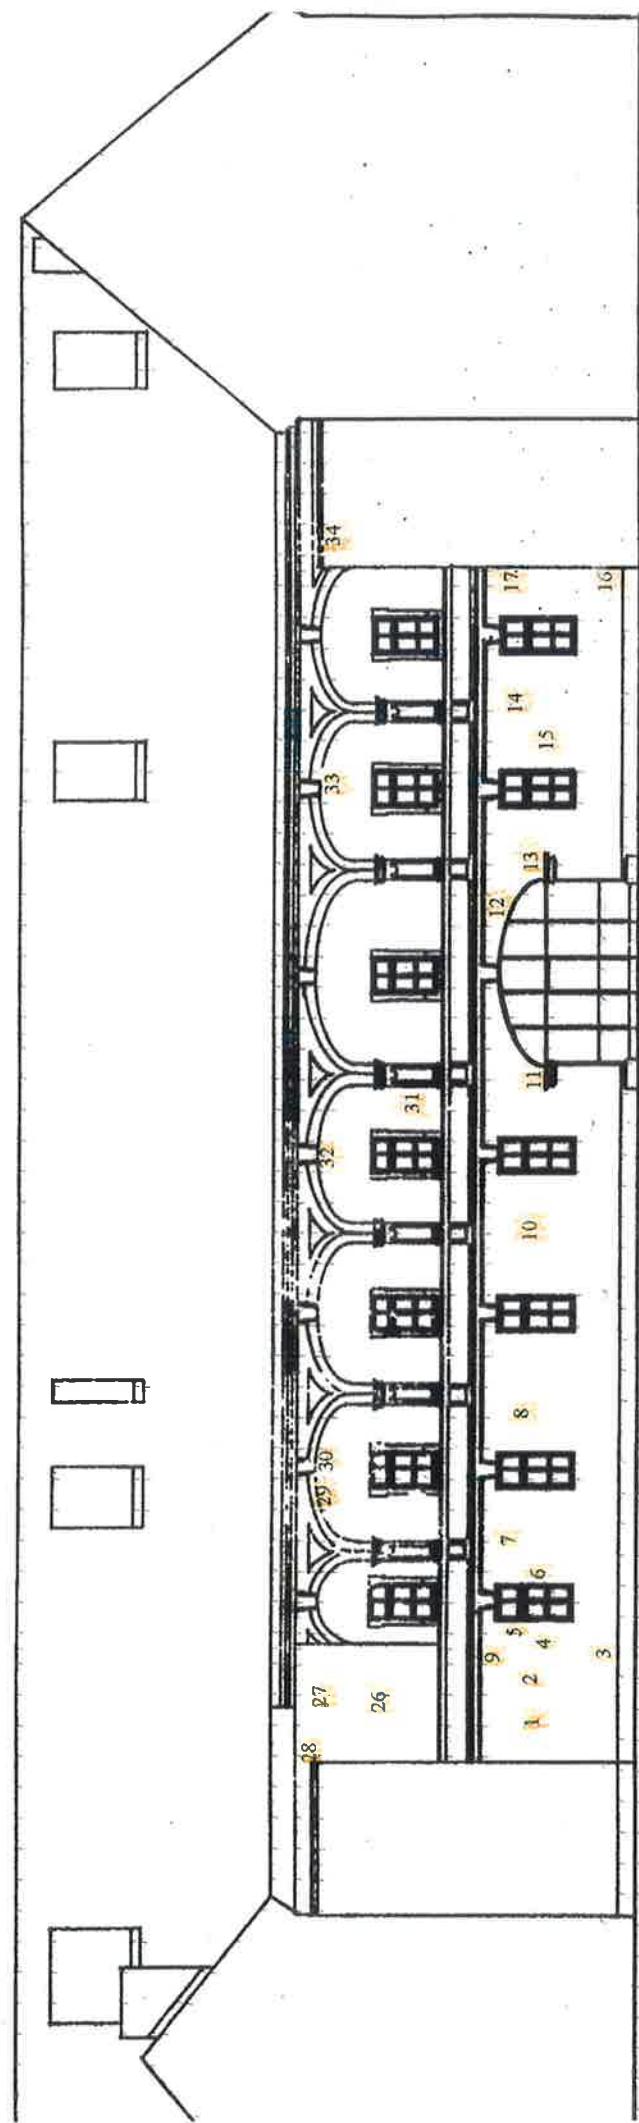
Arkadni lukovi, naslonjeni su na stubove, visine 275 cm., širine 55 cm. i bazu visine 100 cm., sa profilacijom u razini kamene klupčice parapeta visine 10 cm., tijelom stuba visine 125 cm. i kapitelom zidanim i žbukanim visine 40 cm.. Mjerenjem iz unutrašnjosti utvrđena je razlika u visini profilacije kapitela koji je pojačan u unutrašnjosti palače prema vanjskim mjerama na pročelju. (foto 26.; ovog izvješća i 29.elaborata iz 1997. god.)

FOTO 26.
- sonda 31

Predlažemo vraćanje prilikom obnove profilacija na istu razinu mjera prema vanjskom mjerilu (crtež 5.).

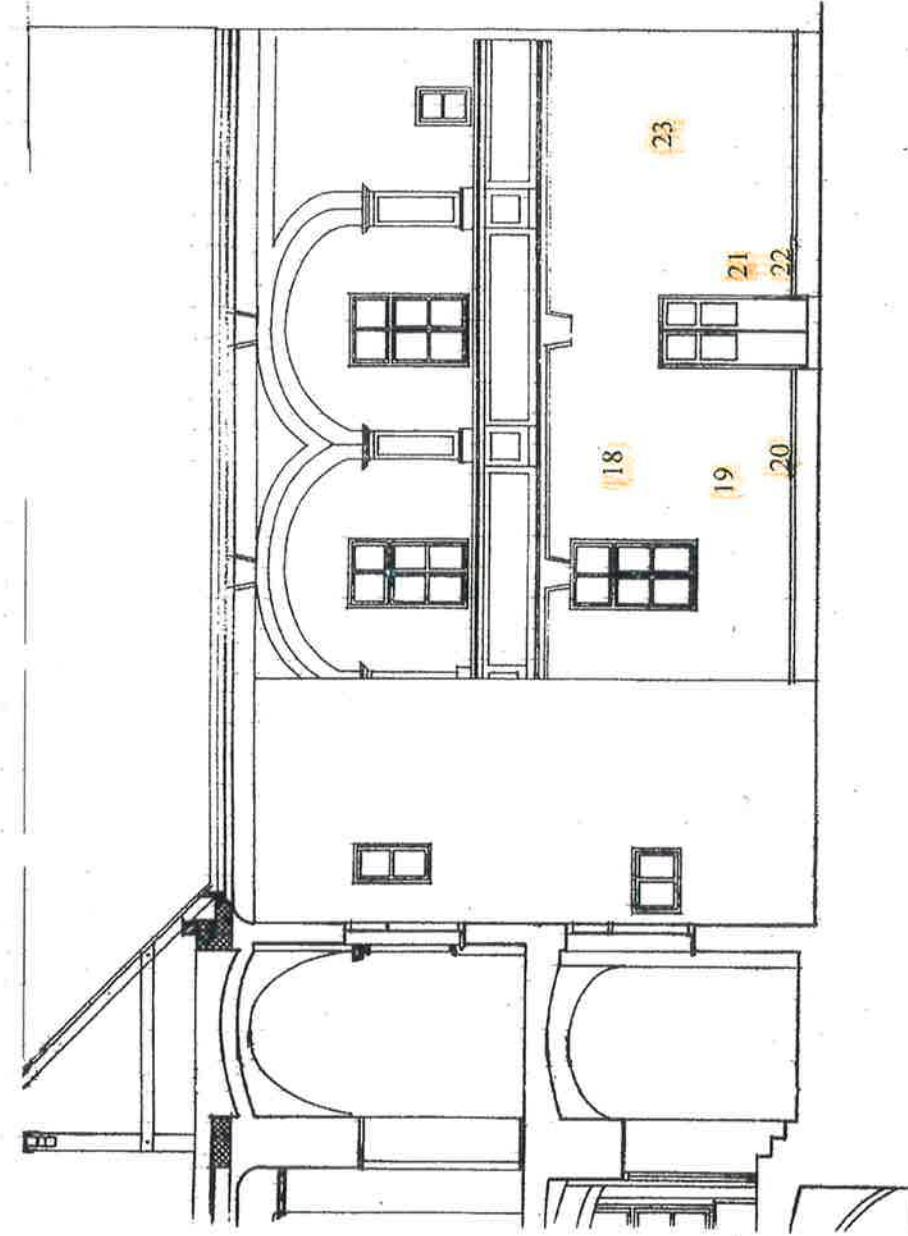
CRTEŽ 1; (dvorišno pročelje)- broj i položaj otvorenih sondi

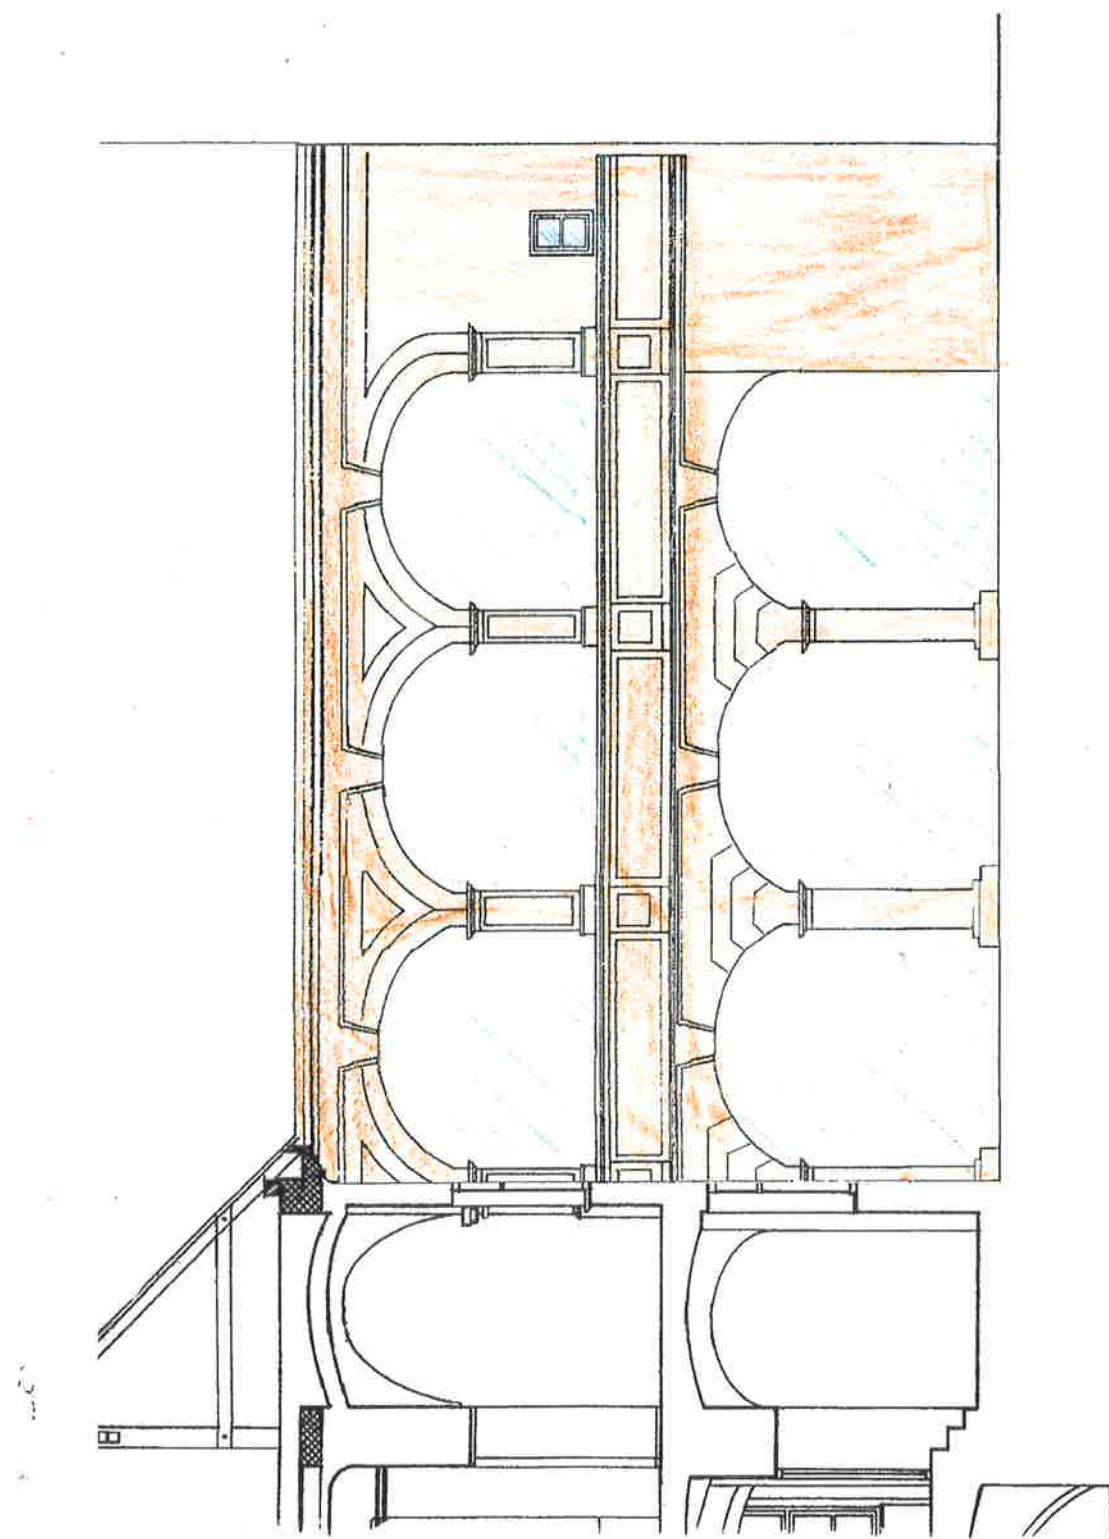
Otvaranjem građevinskih sondi na pročelju u razini prizemlja naknadnih zazida arkadnog otvora u nivou profilacije stubova uočeno je devastiranje istih prigodom prijašnjih obnova te bi prigodom današnje obnove trebalo vratiti svu otučenu profilaciju. (crtež 3. i 4.)

U prizemlju je na žbuci u gornjem dijelu arkadnog otvora bočno (lijevo i desno) otvorena linearno udubljena dekoracija (crtež 3. i 4.) te je predlažemo u obnovi.

CRTEŽ 3; (dvorišno pročelje) - prijedlog arkadnog otvaranja pročelja; prizemlja i kat

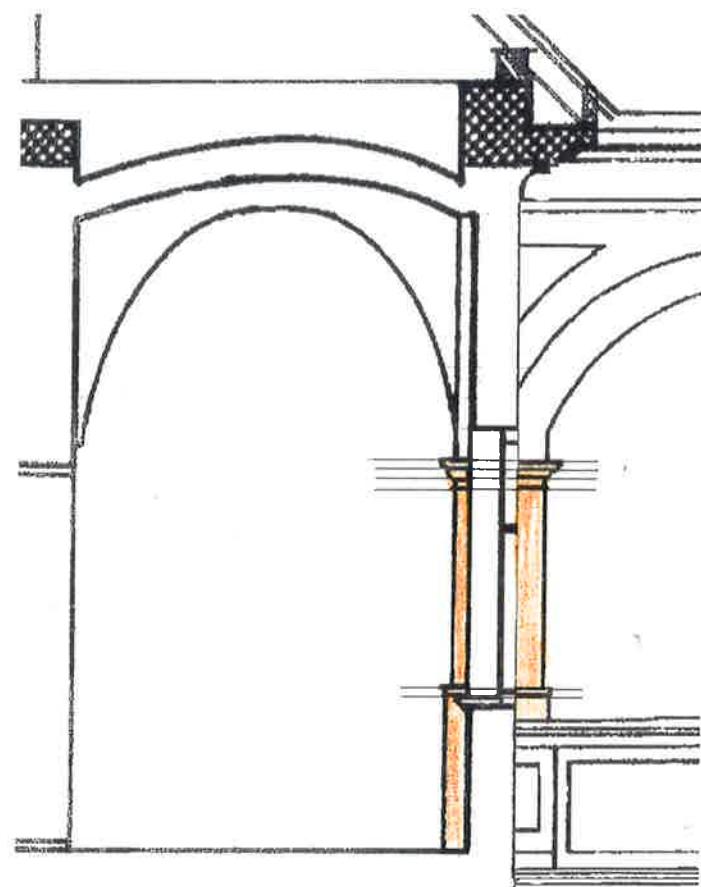
CRTEŽ 4; (bočno pročelje) - prijedlog arkadnog otvaranja pročelja; prizemlja i kat

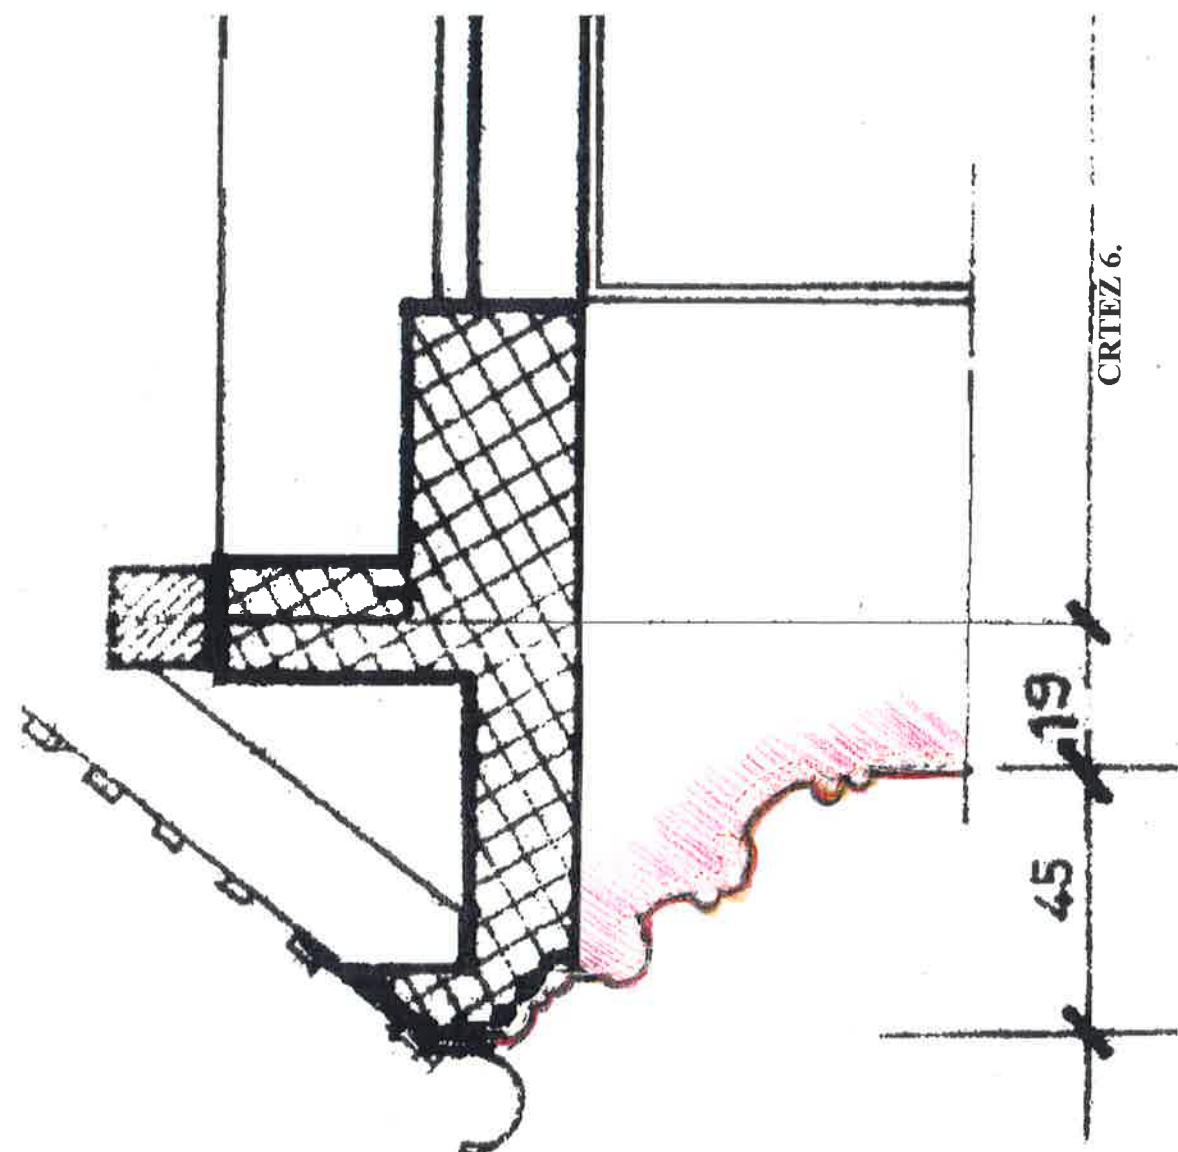
CRTEŽ 5: prijedlog promjene profilacija stuba na istu razinu mjera prema vanjskom mjerilu
