TRIFORA d. o. o. V a r a ž d i n , A . C e s a r c a 1 2
Poduzeće za istraživanje , zaštitu i obnovu umjetnina

**KONZERVATORSKO ISTRAŽIVANJE
Z G R A D E G L A Z B E N E Š K O L E -
N E K A D A Š N J E P A L A Č E E R D O D Y - P A T A Č I Ć
/ u n u t r a š n j o s t : p r i z e m l j e i p r v i k a t /**

V a r a ž d i n , r u j a n - s t u d e n i 1 9 9 7 .

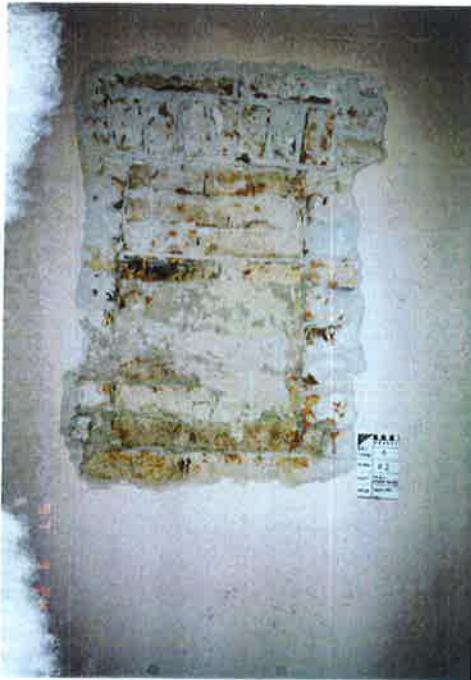
- 1 prostorija 2
- 1. kat
- Ispod žbukanog sloja na začelnom zidu prostorije pokazao se opekama zazidani otvor prozora. Njegove mjere su 72×45 cm. Otvor ima oteretni luk pravilno zidan jednim redom opeka.

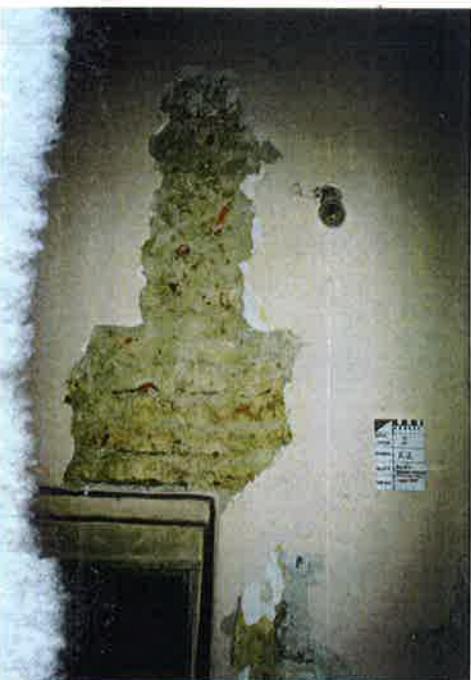
- 2 prostorija 1
(hodnik) - 1.
kat
- Sondom je uklonjena žbuka iznad niše prozora probijenog u bočnom zidu prostorije. Niša nema oteretnog luka, nego je zaključena vodoravno slaganim redom opeka.

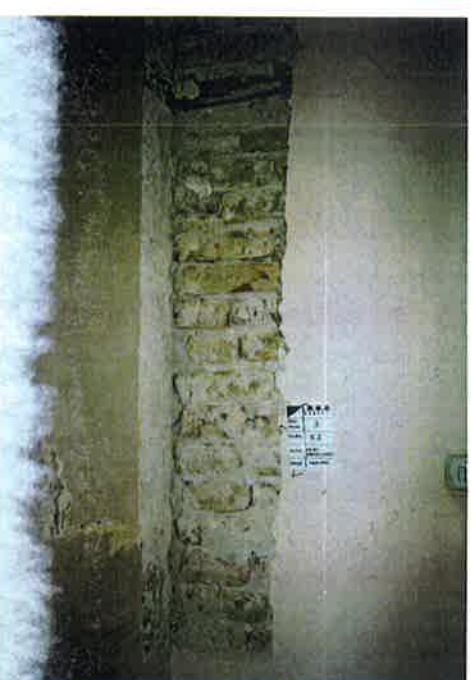
- 3 prostorija 2
- 1. kat
- Sonda pokazuje da je pregradni zid koji odvaja prostoriju 2 od hodnika (prostorije 1) recentno izgrađen. Na njemu je znatno manje slojeva slična onima na ostalim zidovima prostorije i njegova je vapnena siva jednolika žbuka posve drukčije kakvoće od stare, čvršće i svjetlijih vapnena, popunjene vapnenim grudicama, koja se nalazi na zidu prostorije o koji se on oslanja.

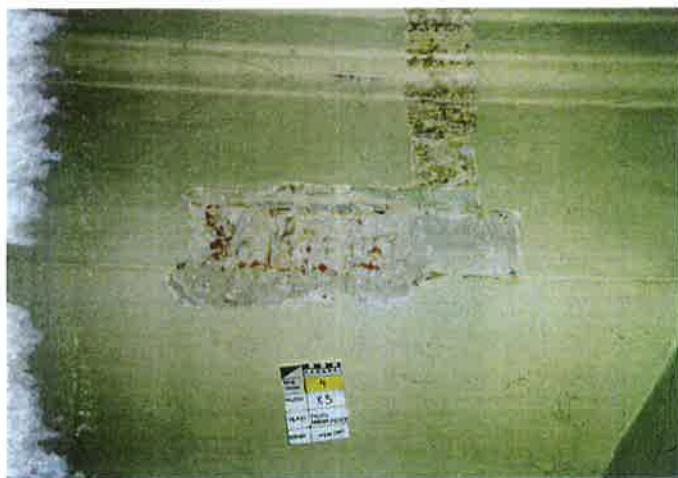
4 prostorija 3
- 1. kat

Sondom je uklonjena žbuka na bridu ravnog zaključka desne prozorske niše. Pokazao se red pravilno uspravljenih opeka vezanih žbukom.

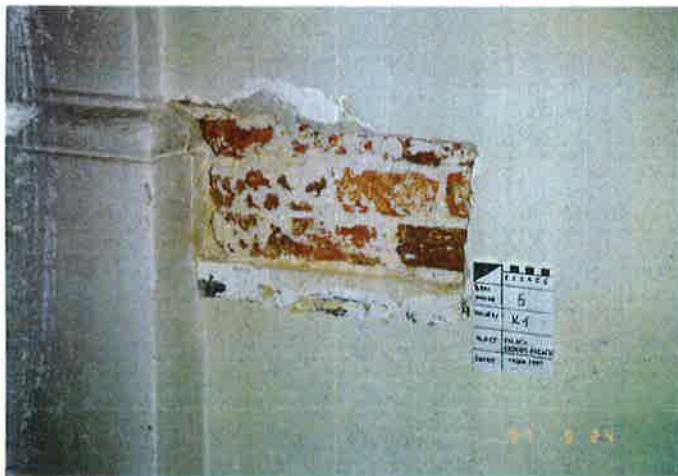
5 prostorija 1
(hodnik) - 1.
kat

Sonda pokazuje zaključnu kamenu ploču parapetnog zida u arkadnom otvoru hodnika u bočnom krilu te opeke zida kojim je naknadno zazidan arkadni otvor.

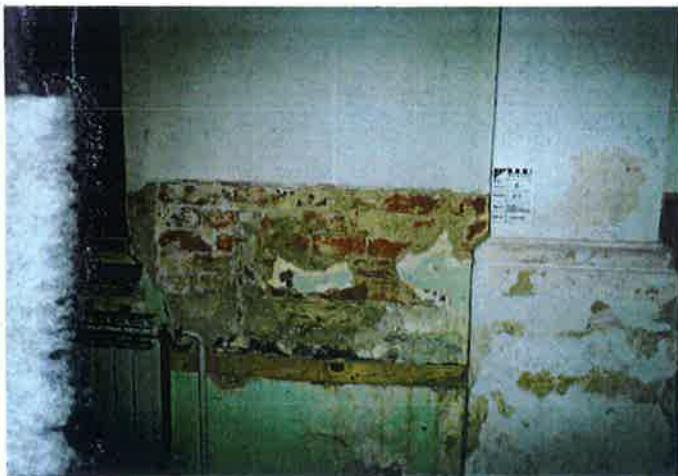
6 prostorija 1
(hodnik) - 1.
kat

Sondom je uklonjena žbuka uz stupac u hodniku bočnog krila sa parapetnog zida i zazida arkadnog otvora. Pokazali su se djelomično oštećeni: zaključna kamena ploča parapetnog zida, opeke kojom je građen zazid arkadnog otvora, te dobro uščuvana površina tijela stupca na koju se prislanja zazid arkadnog otvora. Na tijelu stupca na koji se prislanja zazid jedan je sloj bijelog krečnog naliča.

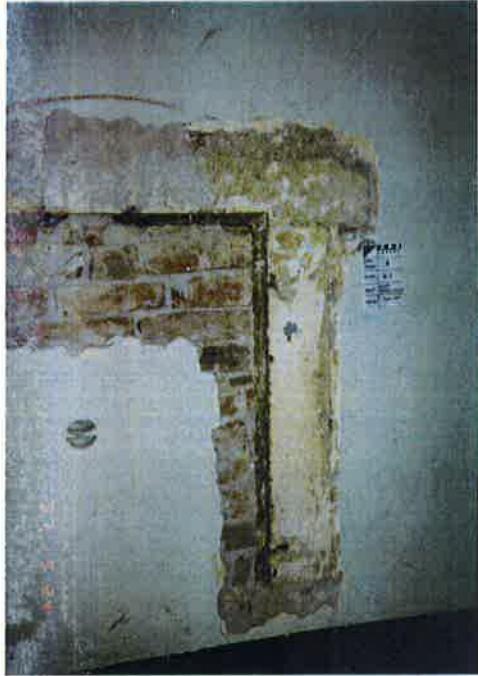
- 7 prostorija 1
(hodnik) - 1.
kat

Uklanjanjem žbuke sa zida u hodniku bočnog krila pokazao se otvor za loženje peći, širine 76 cm, te visine možda veće od 90 cm. Njegova donja strana, naime, nije zahvaćena sondom. Otvor je s gornje i bočnih strana oivičen kamenim okvirom, koji ima uz rub otvora upušteni Zub, radi zatvaranja vratašca. U desnoj kamenoj gredi okvira dva su utora za stožere o koje su vratašca bila ovješena. Gornja gređa kamenog okvira široka je 14 cm, desna 16 cm, a lijeva 14 cm.

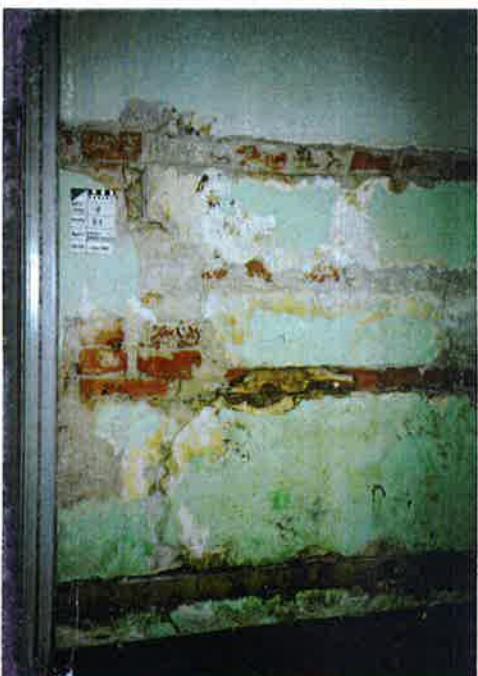
- 8 prostorija 1
(hodnik) - 1.
kat

Sonda dokumentira teška oštećenja opekom građenog parapetnog zida i naknadne ispune arkadnog otvora, prouzročene prigradnjom sanitarnih prostorija.

Uz desni dovratnik ulaza u sanitарне prostorije (21 cm od dovratnika i 112 cm od poda) ostao je sačuvan okomiti brid prozorske niše, koja se nalazila u naknadnom zazidu arkade, u dužini od 13 cm.

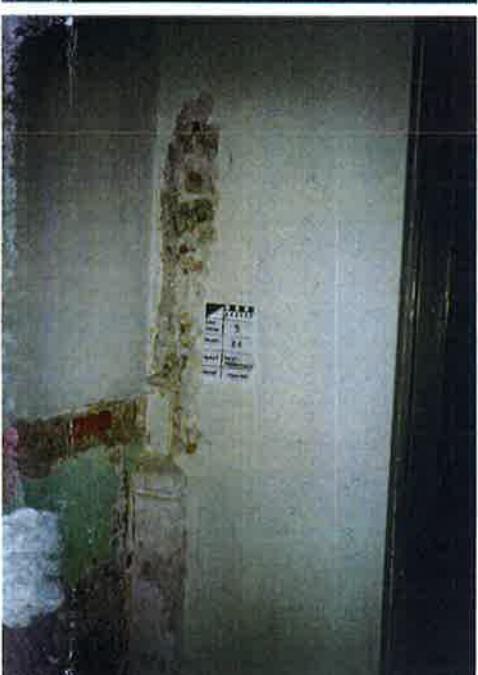
- 9 prostorija 1
(hodnik) - 1.
kat

Sonda je pokazala da je u kutu koji zatvaraju zidovi prigradjene sanitарne prostorije ostalo sačuvano, ali oštećeno tijelo stupca koji pripada arkaturi hodnika. Kamena baza je neoštećena, a tijelu je iznad visine od 14 cm otučen ugaoni brid.

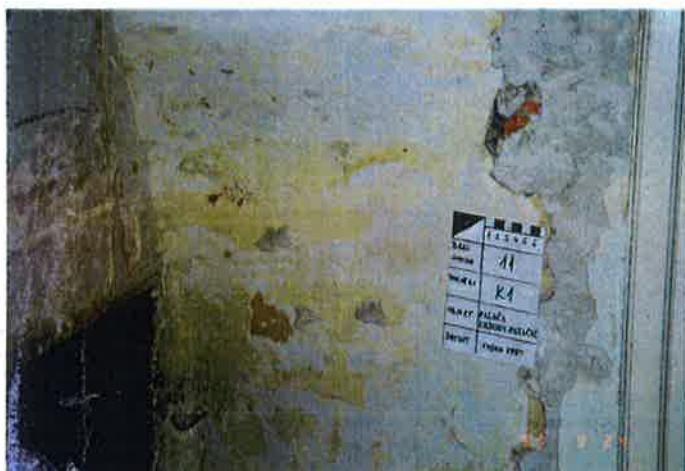
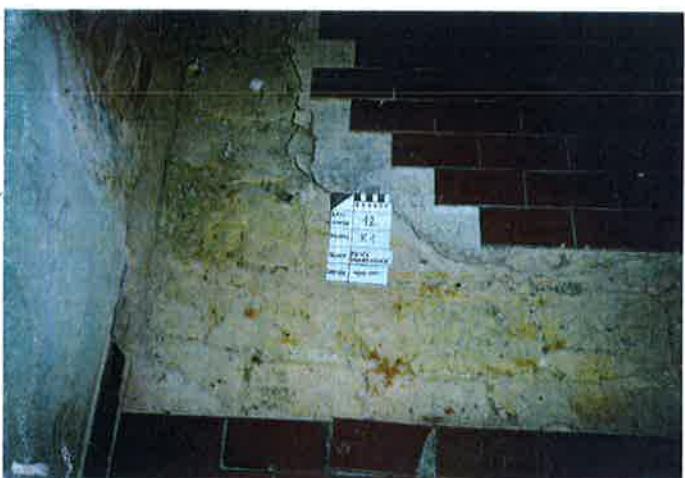
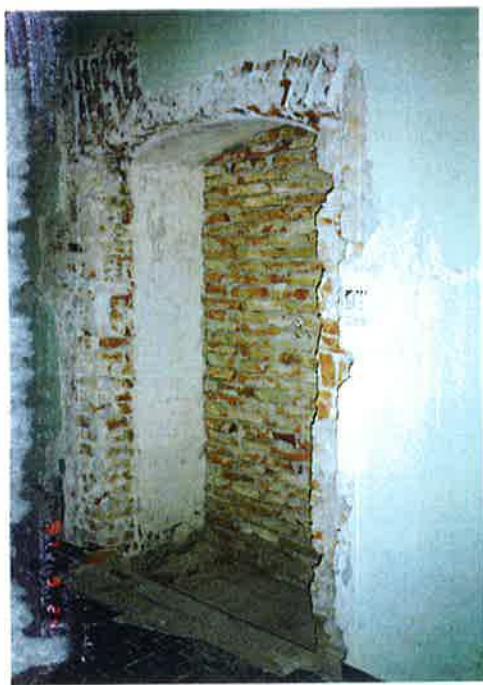
10,11 prostorija 1
,12 (hodnik) - 1.
kat

U kutu hodnika pročelnog i bočnog krila sondama je otkriven otvor ložišta peći u prostorijama 4 i 5. Zbog njegove postave u kut hodnika, isječen je dio bočnog zida u obliku nepravilno segmentno uvučene niše, neznatno više od samog otvora.

Uz otvor je sondom otvorena opekom građena neravna i oštećena podna podloga na kojoj je sloj cementne žbuke 3 do 4 cm i keramičkim pločicama izvedeno popločenje.

Zidna površina u sondom otkrivenoj već spomenutoj niši otvora za loženje oličena je sa nekoliko bijelih te svjetlijih i tamnijih oker vapnenih nanosa. Najstariji nalič je bijeli. Ta je zidna površina natučena prilikom zazidavanja.

Sonde također pokazuju da je otvor vrata prema prostoriji 4 naknadno proširen. Uz dovratnik je vrata, naime, nova siva žbuka, višekratno obojena.

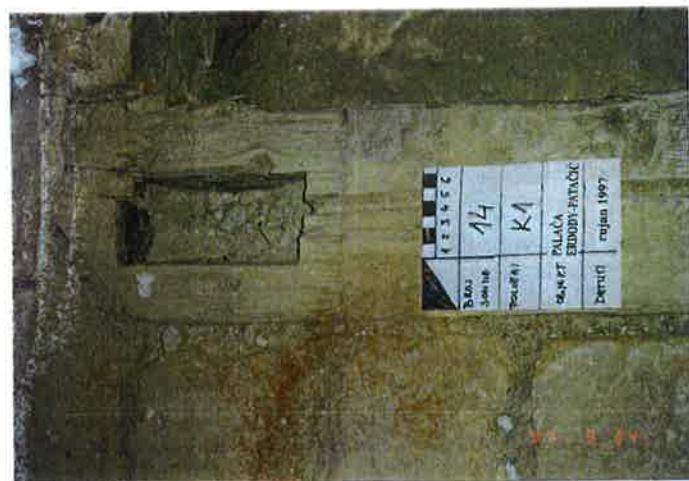
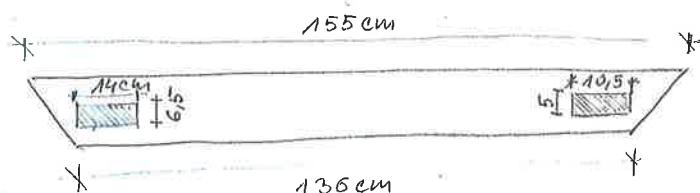
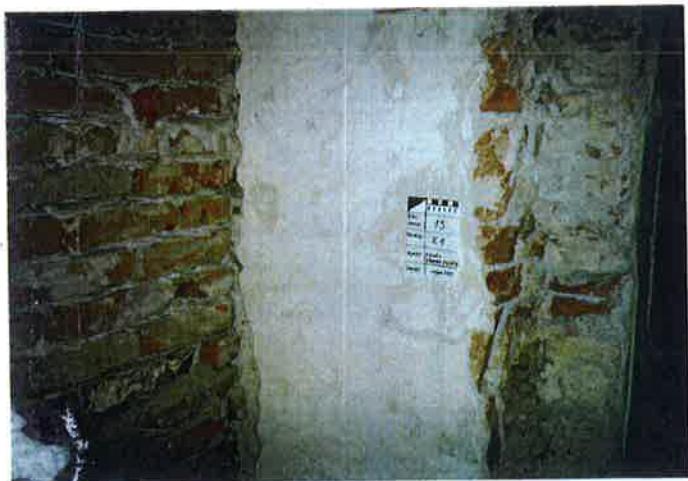
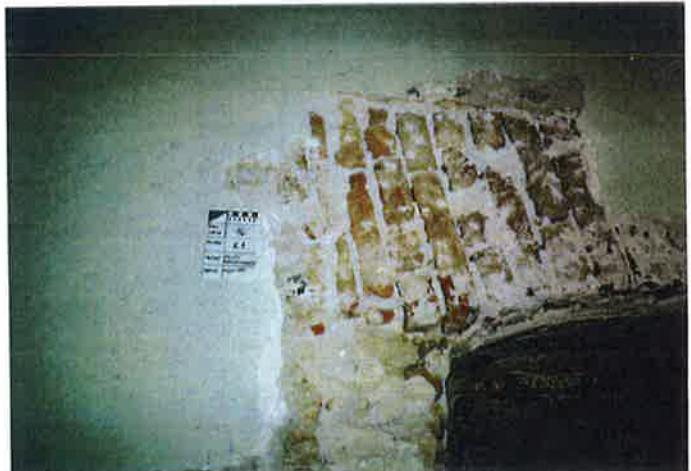
- 13, prostorija 1
- 14, (hodnik) - 1.
- 15, kat
- 16

Sondom 15 je odzidan otvor vrata koja su vodila iz hodnika u prostoriju 6. Otvor je segmentno zakriviljenog nadvoja, skošenih stranica sa visokim pravilno opekom zidanim oteretnim lukom (sonda 16).

Sonda 14 je pokazala drvenu, u podnu plohu ugrađenu gredu sa dva na krajevima pravokutna usječena utora. U te su utore bile uglavljene već spomenute okomite grede dovratnika.

Gornja ploha grede na istoj je visinskoj koti sa podlogom građenom opekom, koja nosi u hodniku cementnu žbuku i sadašnje podno popločenje (vidi sonde 21, 27, 28).

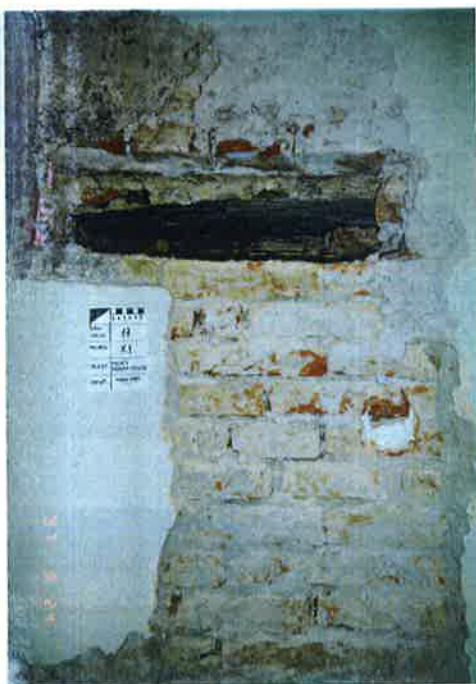
17,18 prostorija 1
(hodnik) - 1.
kat

Sonde pokazuju s obje strane ulaza u prostoriju 7 zazidane otvore dvaju naknadno probijenih vrata iz vremena kada je prostorija 7 bila podijeljena u dva prostora. Otvor desnih vrata odzidan je gotovo u cijelom formatu, a lijevih samo u vrhu. Otvori su obih vrata niži od ostalih na katu. Njihova visina, mjerena od poda u hodniku, iznosi 226 cm. Širina im se ne može odrediti jer je obima razgrađena po jedna bočna stranica prilikom njihova zazidavanja i probijanja sadašnjih, između njih postavljenih vratiju.

Otvori obih sondiranjem otkrivenih vrata zaključeni su posve blago zakrivljenom plohom, zidanom vodoravno položenim opekama. Zakrivljenje je na krajevima izvedeno debelim nanosom žbuke.

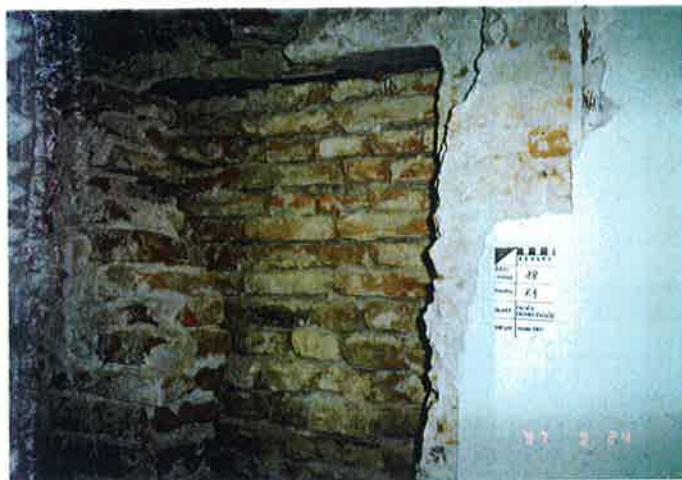
19 prostorija 1
(hodnik) - 1.
kat

Sonda pokazuje da je opeka iznad otvora vratiju prema prostoriji 7 slagana vodoravno te da nema sačuvanih tragova zidanog oteretnog luka jer su sadašnja vrata šira i viša od izvornih.

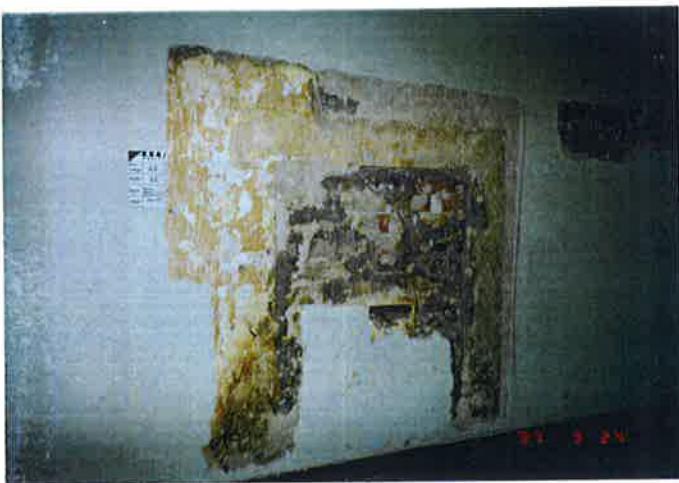
20 prostorija 1
(hodnik) - 1.
kat

Uklanjanjem bojenih slojeva sa zida u hodniku pročelnog krila pokazao se opekom zazidani otvor za loženje peći u prostoriji 7. Širina otvora je 83 cm. Sondom otvor nije rastvoren u punom formatu, pa visina nije pokazana. Otvor oivičuje kameni okvir širine 18 cm. U desnoj kamenoj gredi žbukom su popunjena oba oštećena ležišta za stožere koji su nosili vratašca.

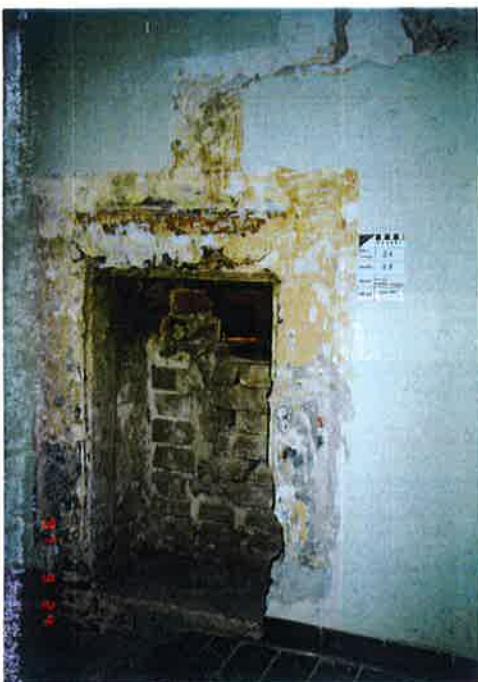
21,22 prostorija 1
(hodnik) - 1.
kat

Ispod bojenih slojeva zida u hodniku pročelnog krila otkriven je opekom zazidan otvor za loženje peći u prostoriji 8. Mjere otvora su 80 x 32 cm. Oivičen je kamenim okvirom širokim 18 cm. Okvir ima uz rub otvora utor za vratašca koja su otvor zatvarala. Kamena greda uz desni rub otvora je oštećena i u njoj su tragovi utora za oba stožera o koje su bila ovješena vratašca. Donja greda okvira samo otvorom za vratašca nadvisuje podnu plohu.

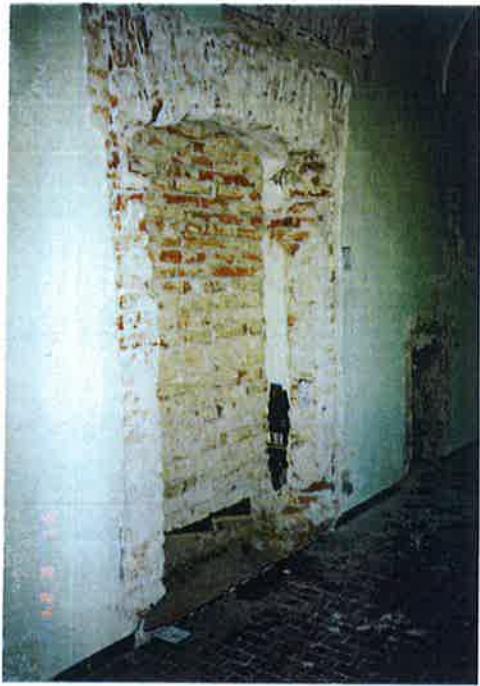
24 prostorija 1
(hodnik) - 1.
kat

Sonda dokumentira bojene slojeve na bočnoj strani zazidanog otvora vratiju između hodnika i prostorije 8, ustanovljenog sondom 23, u njegovoj parapetnoj visini.

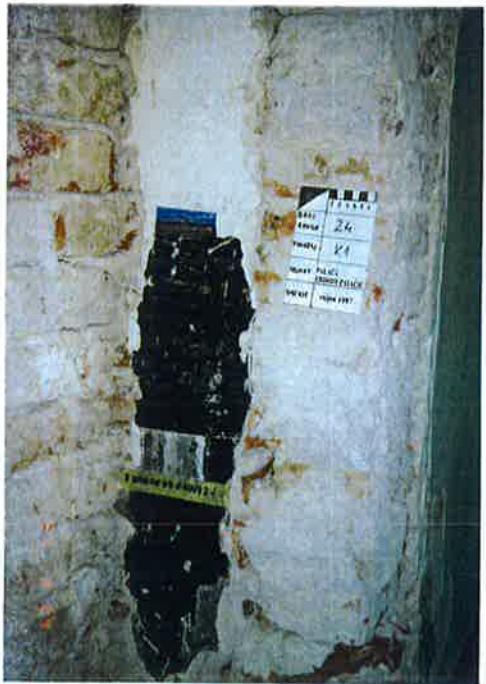
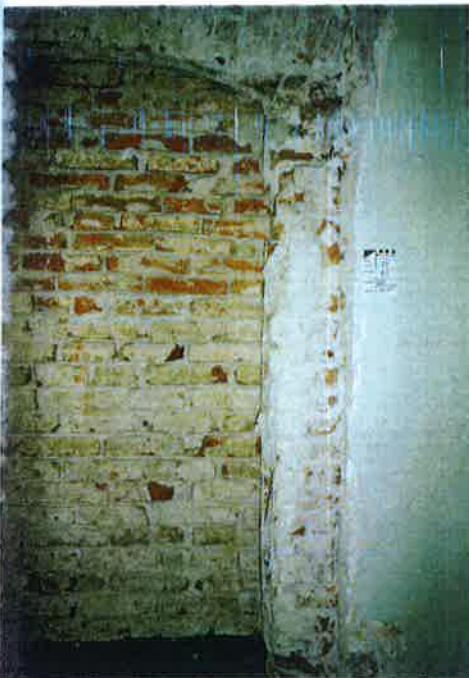
23,25 prostorija 1
,26 (hodnik) - 1.
kat

Sondom 23 odzidana su u punom formatu vrata koja povezuju hodnik sa prostorijom 8. Otvor vrata je skošenih bočnih stranica; segmentnog nadvoja. Oteretni luk otvora je izuzetno visok, dvostruki, pravilno zidan opekom (sonda 25).

Sonda 26 pokazuje da su bočni bridovi zazidanog otvora vrata prema prostoriji 8 popunjeni opekom povezanom žbukom. Ranije su, prije zazidavanja, bili pravokutno isječeni (presjek 20x16 cm, cca). Na tim mjestima bile su okomito postavljene drvene grede dovratnika i njihove građe, pokrivenе oblogom.

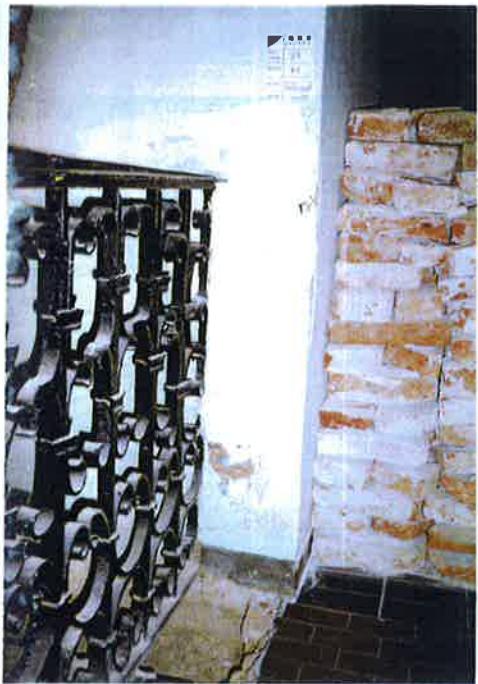
27 prostorija 1
(hodnik) - 1.
kat

Kao i sondom 28 i ovom je probijeno podno popločenje hodnika, izvedeno malim izduženim pravokutnim keramičkim pločicama ciglasto-crvene boje i ispod cementnog sloja od cca 3 cm, na koji su pločice položene nalazi se popločenje od opeka na koje su bile položene ploče od pečene zemlje, debljine 2 cm. To potvrđuje nalaz njihovog ulomka. Sonda također zahvaća i donji dio nosača arkadnog otvora između hodnika i stubišta, koji je zidan opekom, ožbukan i oličen mnogostrukim slojevima boje. Najstariji naliči su bijeli.

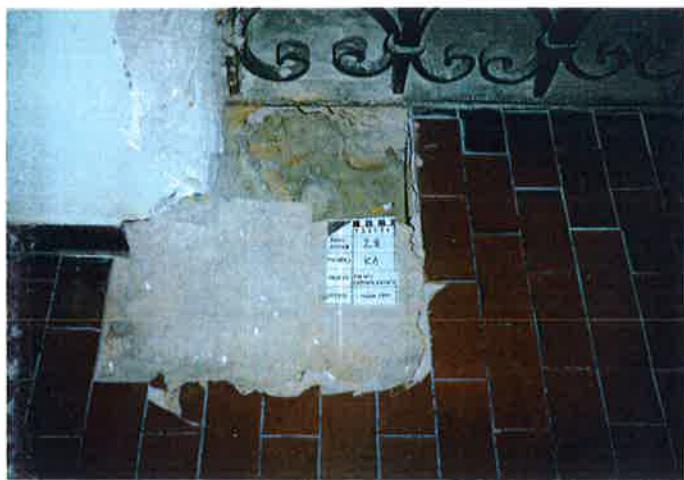
28 prostorija 1
(hodnik) - 1.
kat

Sondom je ustanovljeno da su podne pločice hodnika u pročelnom krilu položene u cementnu žbuku debljine 4 cm. Ispod žbuke su ploštimice položene opeke, koje su i prethodno bile podloga popločenju. Uklanjanjem opeka u zoni arkadnog otvora prema stubištu pokazala se opekom izvedena građa zida. Nosač arkade također je građen opekom. Njegova 2,5 cm debela zaključna žbuka (pojačana cementom?) popunjena je kamenim oblucima i komadićima vapna. Obojenje nosača je u devet slojeva, bijelo, vapneno, te potom sintetsko smeđi oker i mlječno zeleno u tri sloja. U parapetnoj visini na bijelim je slojevima jedan tamnosivi.

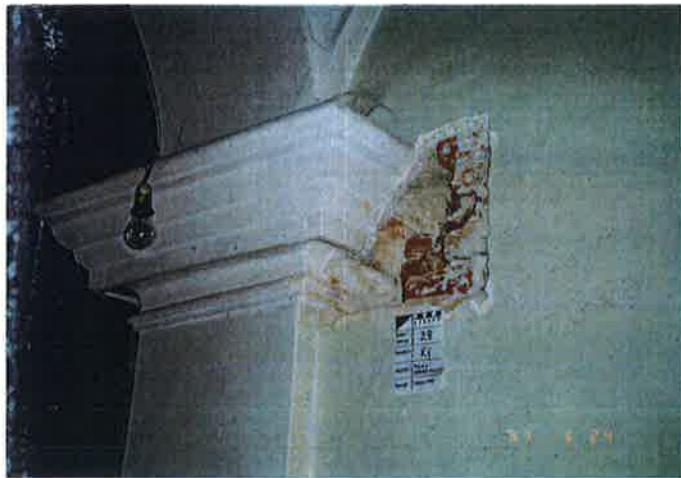
29 prostorija 1
(hodnik) - 1.
kat

Sondom je uklonjena zidna građa zazidanog otvora arkade uz kapitel stupca u hodniku pročelnog krila. Pokazala se profilacija kapitela drukčija od one vidljive na strani hodnika. Ta je profilacija građena žbukom i oličena s dva sloja bijelog vapna. Na strani hodnika kapitelna profilacija je zamijenjena širom i masivnijom, ali također građenom žbukom. Profilacija je pojačana da bi s njezine gornje strane moglo biti postavljeno rasvjetno tijelo.

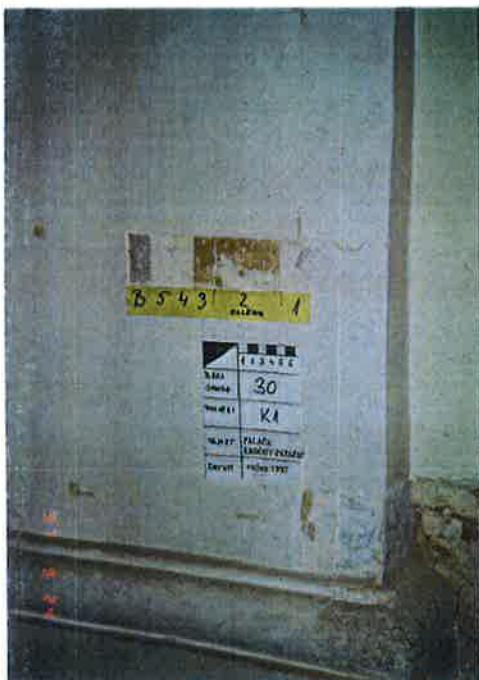
30 prostorija 1
(hodnik) - 1.
kat

Sondom su ispitana obojenja na tijelu stupca u hodniku pročelnog krila. Utvrđeno je sedam bojenih slojeva, nanijetih na svijetlosivu vagnenu zaglađenu žbuku. Četiri donja vagnena sloja, označena brojkama 4 i 5 bijele su boje. Na dva starija prislanja se zid kojim je zatvoren otvor arkade. To pokazuje da je zid naknadno podignut. Potom slijede naliči: svijetlozeleni, okerasto smeđi, bijeli i rumeni, svi sintetski.

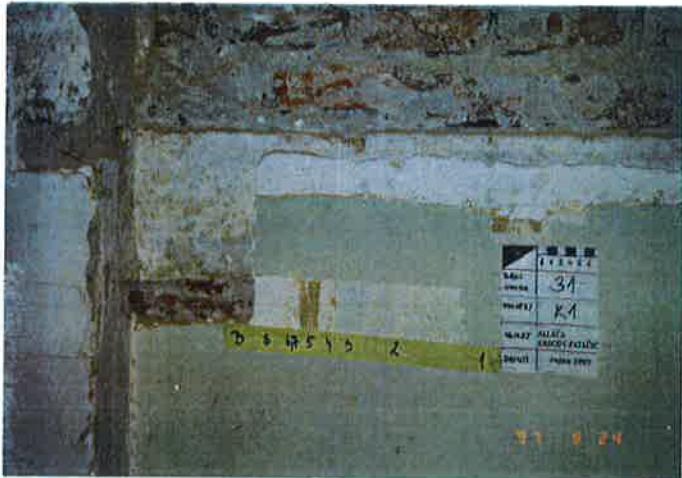
31 prostorija 1
(hodnik) - 1.
kat

Sonda je otvorena na vanjskom zidu hodnika, u vrhu njegove parapetne visine. Ispod višestrukih naliča i tankog sloja vapnene žbuke pokazala se kameni pomno klesana zaključna ploča, dužine 80,5 cm, debljine 12,5 cm. Parapetni zid do visine kamenog zaključka građen je opekama, kao i zid kojim je zatvoren arkadni otvor iznad ploča.

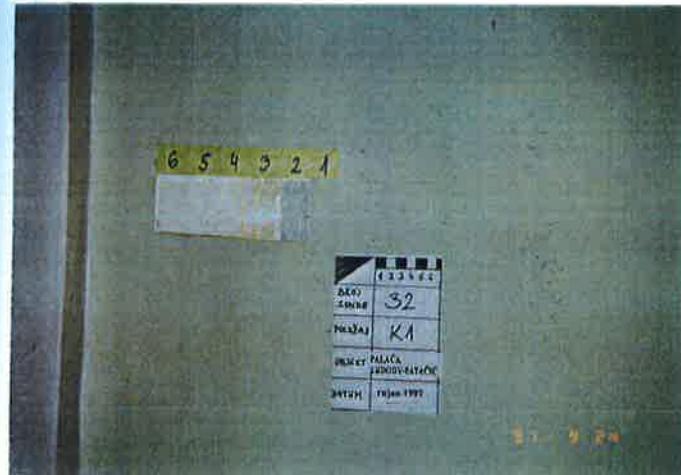
32 prostorija 1
(hodnik) - 1.
kat

Sonda pokazuje da zid kojim je zatvoren
arkadni otvor nosi oko deset naliča.

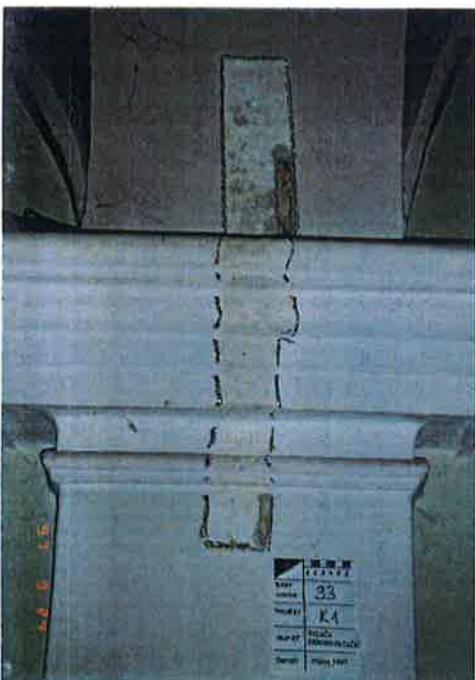
33 prostorija 1
(hodnik) - 1.
kat

Sondom su u hodniku pročelnog krila na
čeonoj strani stupca, njegova tijela,
kapitela i pojasnice koju nosi uklonjeni
gornji slojevi naliča da bi se pokazalo da
je najranije obojenje bilo bijelo, vapneno te
da je kapitel građen žbukom.

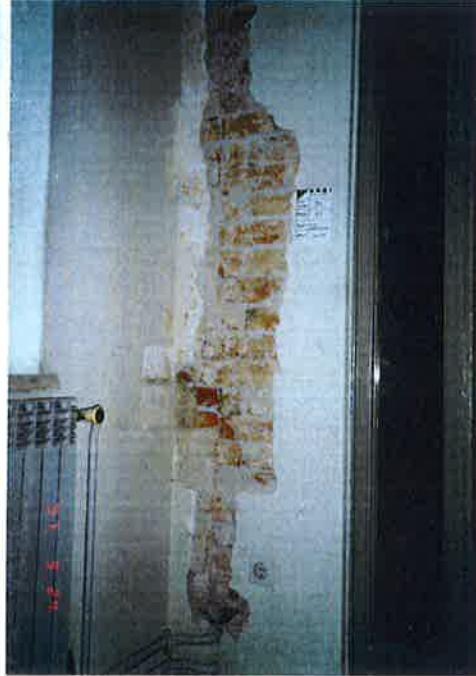
- 34 prostorija 1
(hodnik) - 1.
kat Sondom je ispitan dio zida između posljednjeg lučnog otvora i kraja hodnika u pročelnom krilu, koji nije raščlanjen arkadnim otvorima. Pokazalo se da se kamenom građeni zaključak parapetnog zida u lučnom otvoru ne nastavlja u građi zida onog dijela hodnika koji nije arkadno rastvoren.

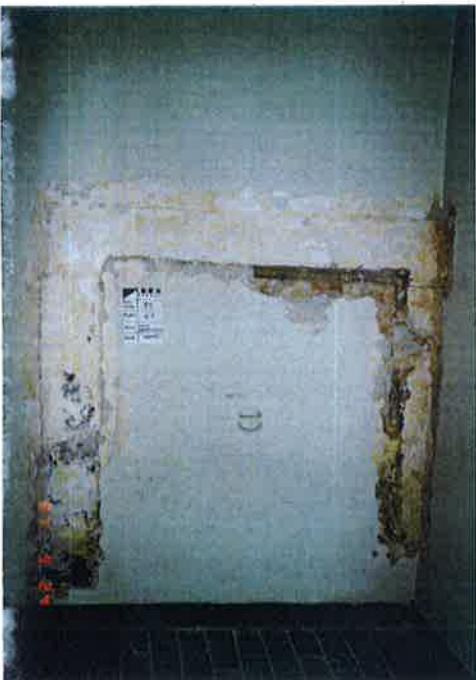
- 35 prostorija 1
(hodnik) - 1.
kat Sondom je otkriven otvor ložista za peći u prostorijama 11 i 12. Otvor je veličine 97 x 80 cm. Ima kameni okvir širine 17,5 cm. Rub okvira uz otvor je zasjećen zbog vratnica koje su zatvarale otvor. Otvor je zazidan opekom. Desnu gredu otvora djelomice pokriva kasnije postavljeni pregradni zid hodnika.

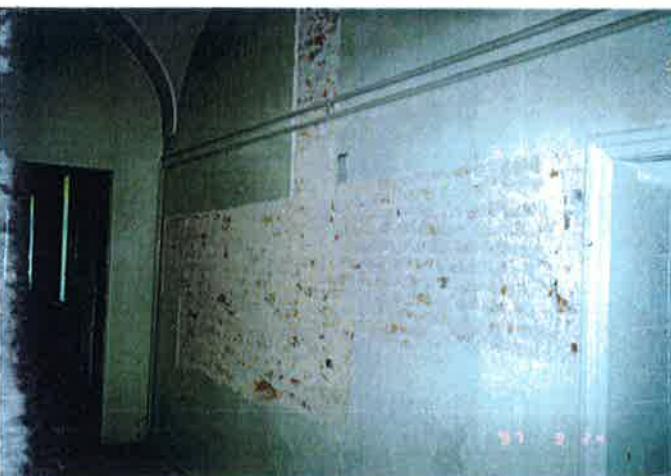
- 36 prostorija 1
(hodnik) - 1.
kat Sonda obuhvaća ukupnu dužinu površine vanjskog zida, na kraju hodnika u pročelnom krilu. Uklanjanjem žbukanog sloja do građe zida, opeke vezane vapnenom žbukom, pokazalo se da taj lukovima nerastvoren dio hodnika nije imao otvora. Tek su prilikom prigradnje sanitarnog čvora probijena i danas postojeća jednokrilna vrata.

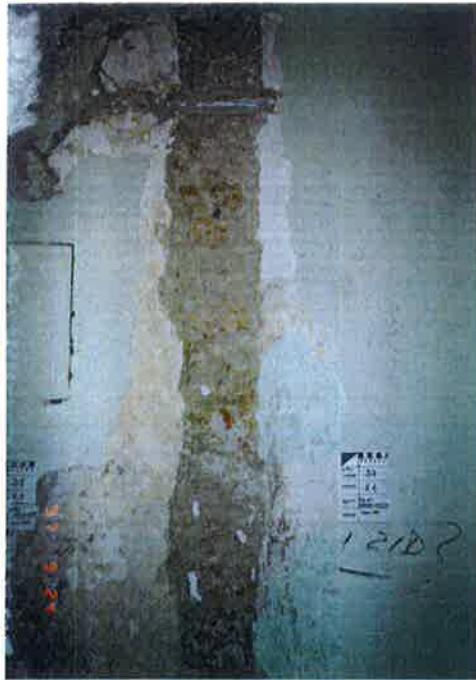
37 prostorija 1
(hodnik) - 1.
kat

Uklanjanjem naliča sa zidne površine pokazao se trag zida koji je odjeljivao sanitarnе prostorije, smještene na kraju hodnika u pročelnom krilu. Trag zida seže od poda do svodne pojasnice i širok je 16 cm. Popunjen je žbukom i lomljenom opekom.

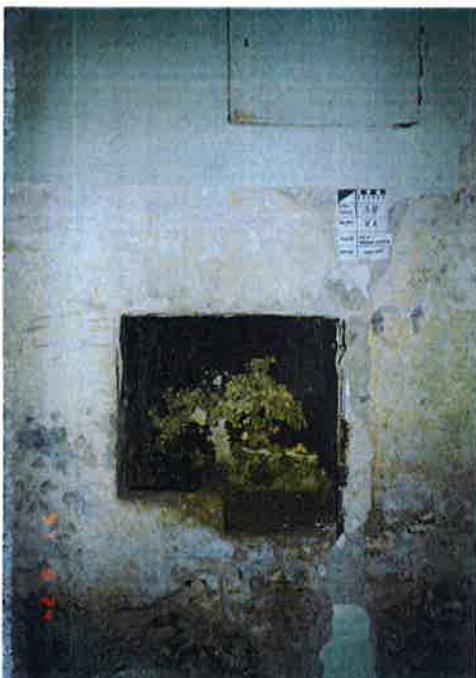
38 prostorija 1
(hodnik) - 1.
kat

Sondom je na kraju hodnika iz 18. stoljeća otkrivena pravokutna niša. Njezine mjere su $47,5 \times 47,5 \times 35$ cm. Podignuta je od poda 86 cm. Na donjoj stranici niše mali je pravokutni "bazen" $23 \times 16 \times 5,5$ cm ograđen pravilno lomljenom opekom, tako da je širina ograde 6 cm. Stijenke niše mnogostruko su obojene u bijelo. Posljednji bojeni sloj tamno je sivi. On je i na ogradi malog "bazena", ali nanijet neposredno na opeku.

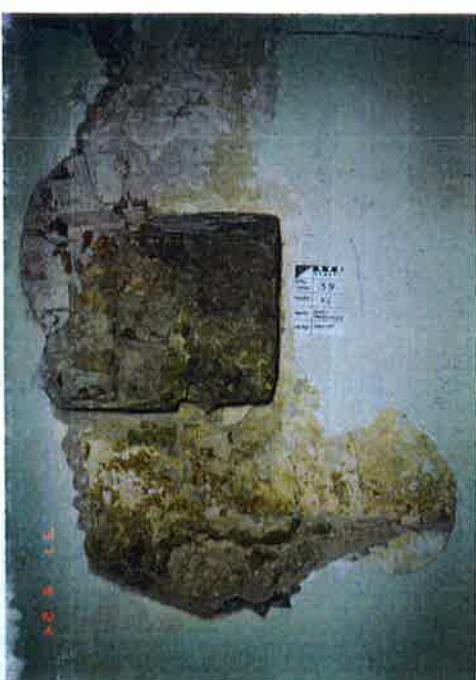
39 prostorija 1
(hodnik) - 1.
kat

Uklanjanjem zaključne žbuke sa zida utvrđen je isti nalaz kao i na suprotnoj zidnoj plohi, sondom 38, ali su mjere niše nešto manje. One iznose $44,5 \times 39 \times 33,5$ cm. Ljeva bočna stranica niše vrlo je oštećena i uglavnom razgrađena prilikom probijanja vrata za prigradene sanitarnе prostorije. I opekom građena ograda malog bazenčića smještenog u niši djelomično je sačuvana. Naliči na stijenkama niše samo su mjestimično sačuvani i svi su bijeli, osim zaključnog, posljednje nanjetog, koji je tamnosivi.

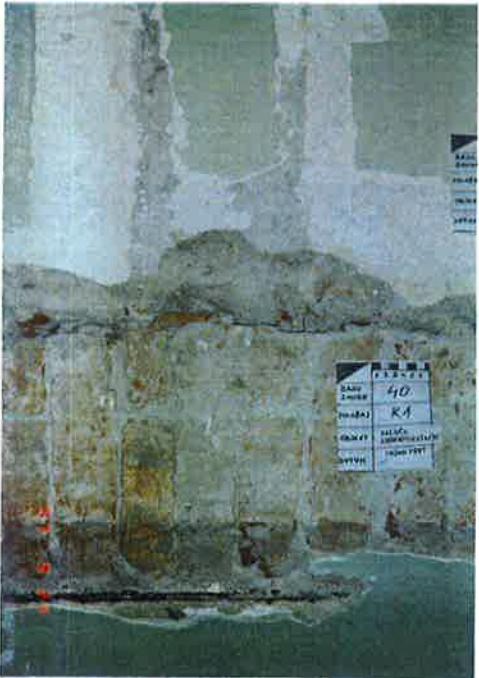
- 40 prostorija 1
(hodnik) - 1.
kat

Uklanjanjem žbuke sa segmentnog nadvoja izgrađenog u 19. stoljeću, koji je u pročelnom krilu odvaja hodnik 18. stoljeća (odnosno na njegovom kraju smještene sanitarnе komore) od njegove prigradnje izvršene u 19. stoljeću, pokazao se opekom pravilno zidani njegov oblik te željeznu traverzu, koja ga s donje strane podržava.

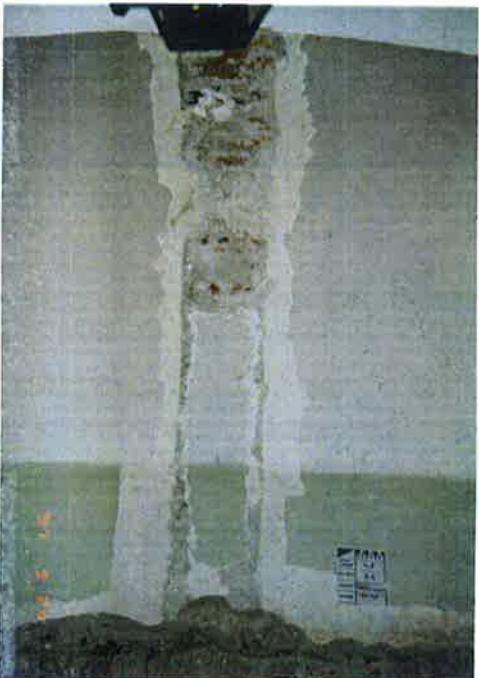
- 41 prostorija 1
(hodnik) - 1.
kat

Sonda je izvedena na površini malog svoda koji je zaključivao obje sanitarnе ćelije, smještene na kraju hodnika iz 18. stoljeća u pročelnom krilu. Ispod naliča pokazao se trag zida koji je odjeljivao desnu od lijeve sanitarnе ćelije. Isti se trag nastavlja i na odsječku zaključnog zida, sačuvanog iznad opekom zidanog segmentnog nadvoja iz 19. stoljeća, kada je hodnik produžen. Širina uklonjenog pregradnog zida bila je oko 10 cm.

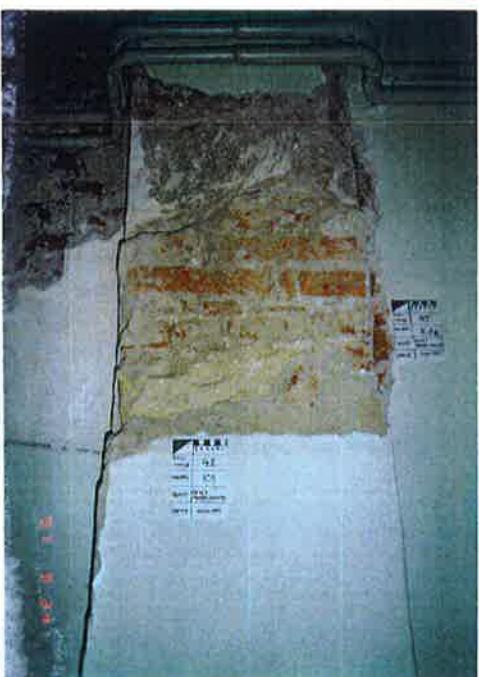
- 42 prostorija 1
(hodnik) - 1.
kat

Sondom je uklonjena žbuka sa lijevog bočnog odsječka onog zida koji je zaključivao hodnik pročelnog krila prije nego što je on produžen prilikom prigradnje krila izvršene u 19. stoljeću. Pokazalo se da je zid tada bio probijen tako da je presječena njegova građa. Na visini od 214 cm, na lijevoj površini probroja pokazao se obris donje skošene plohe prozorskog otvora koji je osvjetljavao lijevu sanitarnu ćeliju. Bočna stranica tog je prozora, natučene površine, sačuvana u visini od 70 cm, a potom je prekinuta zbog izgradnje nadvoja koji dijeli hodnik 18. stoljeća od dijela prigradenog u 19. stoljeću.

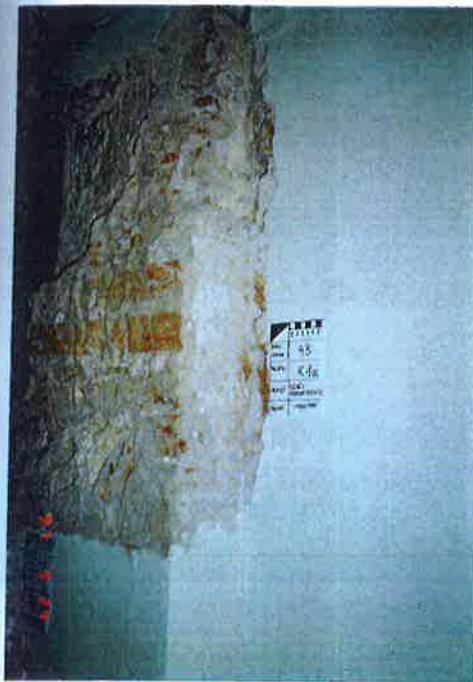
43 prostorija 1
(hodnik)
- 1.kat

Sonda se nalazi u kutu,gdje se bočni zid u19.st, prigrađenog hodnika prislanja uz sačuvani odsječak bočnog pročelja palače.Uklanjanjem novijeg sloja žbuke s odsječka zida iz 18. st. pokazao se stari žbukani sloj obojen sivo a potom možda i bijelo,razjeden erozijom.Nalaz je isti kao i u sondama 99,100.

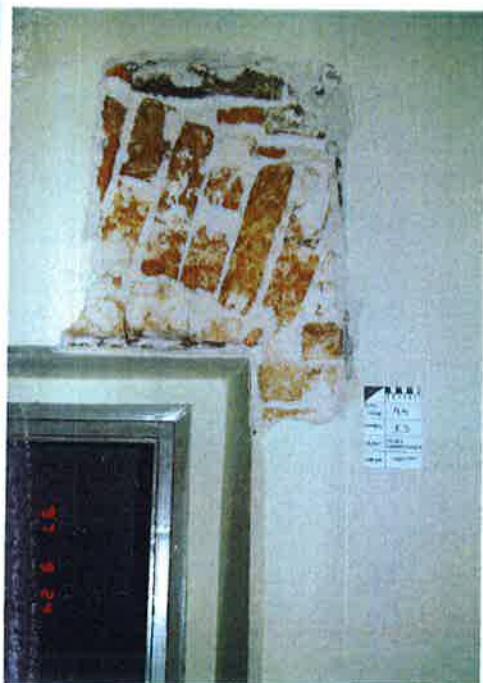
44 prostorija 3
- 1. kat

Sonda na nadvoju vratiju u sjevernom zidu otvorena uklanjanjem žbuke tako da je vidljiva građa. Segmentni je luk konstruiran opekom velikog formata (30 x 16 x 8 cm). Ispod tog luka konstruiran je ravni luk kojega podržava željezna armatura.

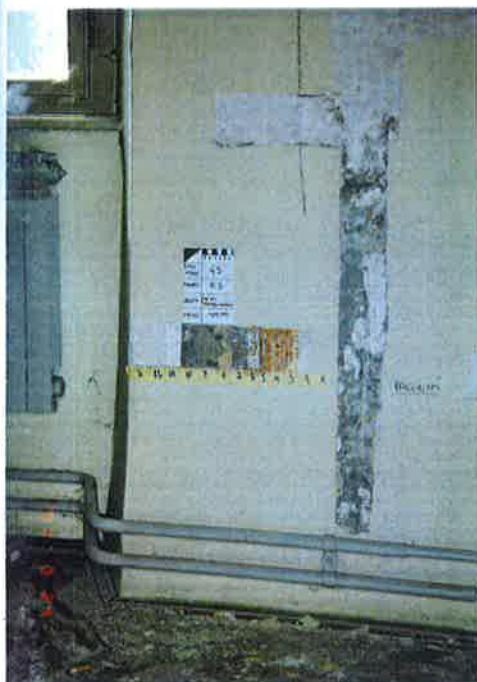
45 prostorija 3
- 1. kat

Sonda kroz slojeve boja na južnome zidu u parapetnoj zoni između prozora. Sonda pokazuje 12 slojeva raslojenih do žbuke:

1. brijedozelena (postojeća)
2. plavičasto siva
3. smeđasti oker
4. crvenosmeđa
5. crna
6. bijela
7. siva
8. tamna sepija
9. zelenkasto siva
10. siva
11. bijela
12. oker

Sonda dokazuje da je prostorija prvotno bila obojena svijetlosivo, kao, uostalom, i većina prostorija na katu, te da se obojeni, tamno naglašeni sokl javlja tek od desetog sloja.

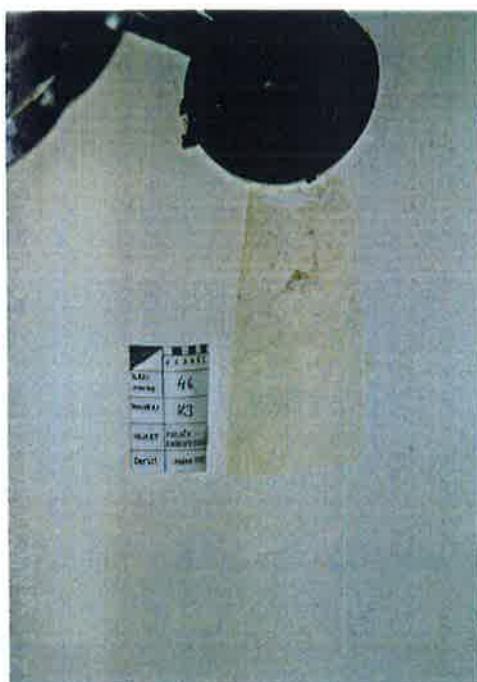
46 prostorija 3
- 1. kat

Sonda na stropu uz luster otvorena s pretpostavkom da je eventualno postojala i stropna rozeta dala je negativan rezultat, međutim, obzirom na izrazito mali broj slojeva naliča, sonda svjedoči da je strop izведен u najnovije vrijeme.

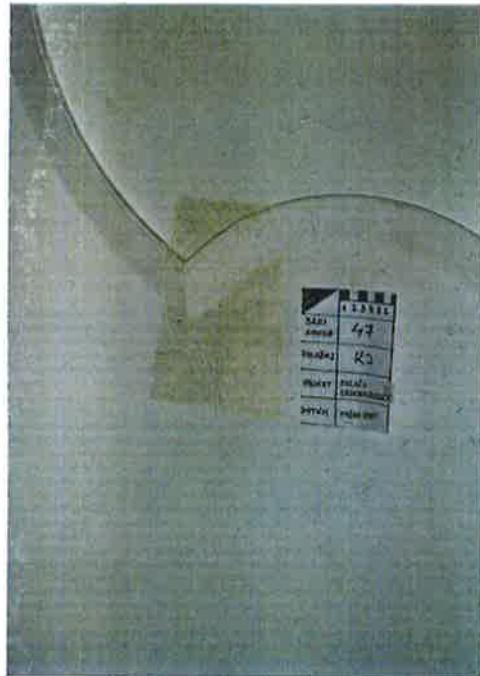
47 prostorija 3
- 1. kat

Sonda na stropnom medaljonu jasno pokazuje da je medaljon izведен lijevanjem u gipsu i montiran na strop što svjedoči o recentnoj izvedbi.

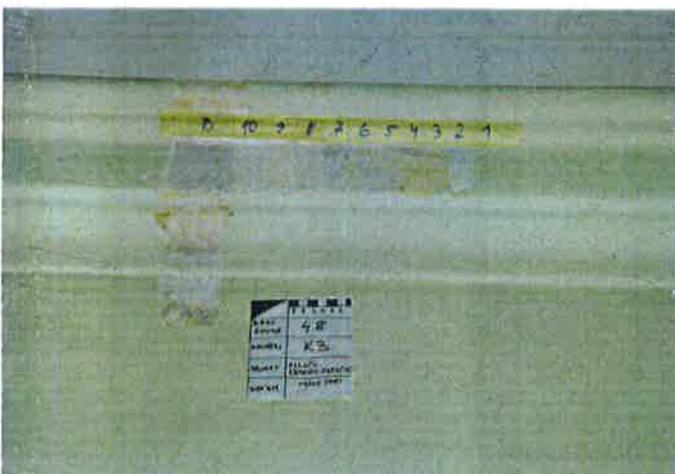
48 prostorija 3
- 1. kat

Sonda kroz slojeve boja na profiliranom vijencu ispod stropnog holkela. Na vijencu je utvrđeno ukupno deset slojeva boje od svijetlozelenog kao postojećeg do brijedosivog kao najstarijeg sloja.

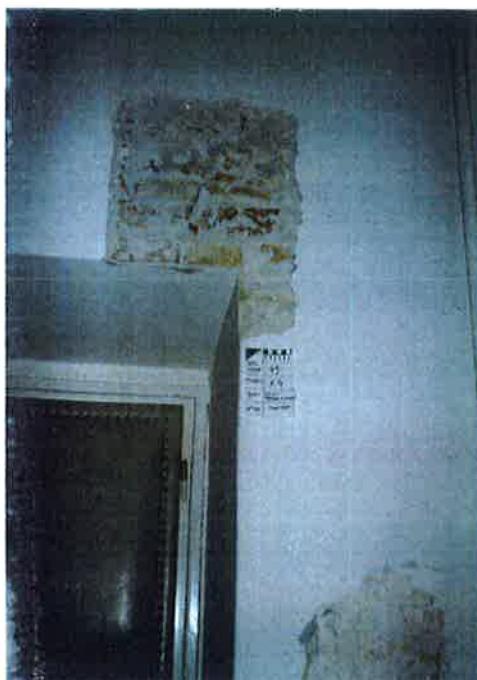
49 prostorija 4
- 1. kat

Sonda na desnoj strani nadvoja vratiju u sjevernom zidu otvorena do zida tako da je vidljiva građa. Nadvoj je ravan, izведен opekom različitih formata i boje, očito preupotrebљenom starom opekom. Uz rub otvora nema starije žbuke vidljive u ostalim sondama u prostoriji. Na novoj žbuci uz nadvoj razabiru se slijedeći slojevi obojenja:

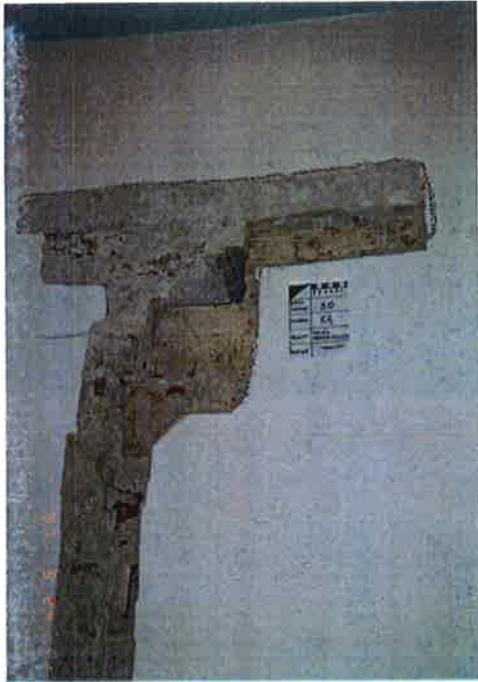
- 50 prostorija 4
- 1. kat Sonda na istočnom zidu s vidljivim konturama danas zazidanog otvora prema prostoriji K5, lijeva strana uz nadvoj. Detalji su otvora istovjetni onima vidljivim u prostoriji K5. Zazid otvora izведен je šupljom opekom što svjedoči o vremenu izvedbe (oko 1960?).

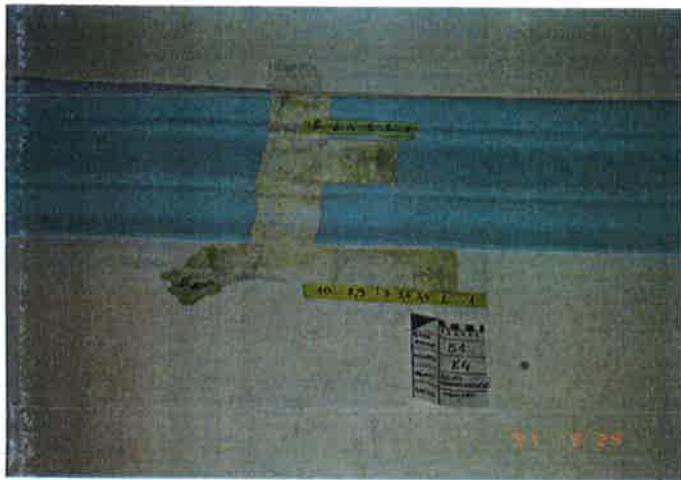
- 51 prostorija 4
- 1. kat Sonda na istočnom zidu kroz slojeve boje ispod stropa i na profiliranom vijencu ispod stropa. Na zidu je utvrđeno deset, a na vijencu svega pet slojeva, što upućuje na ritam i raspored bojenja prostorije.

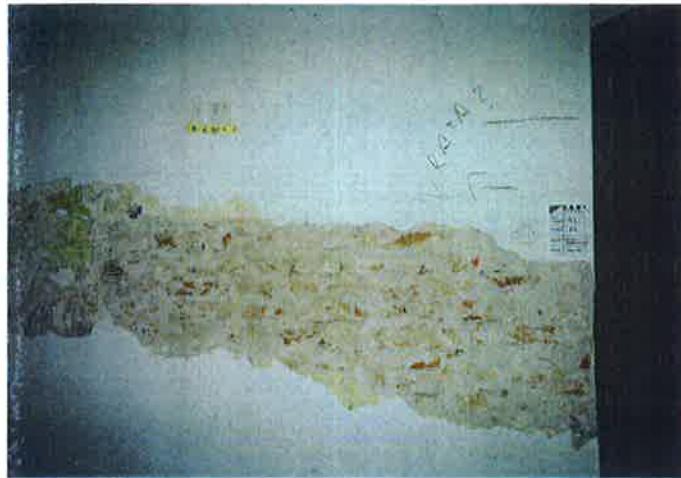
52 prostorija 4
- 1. kat

Sonda uz lijevu špaletu vratiju u istočnom zidu otvorena do zida tako da je vidljiva građa. Zid je zidan starom opekom kojom su zidani izvorni dijelovi palače ($29 \times 15 \times 5,5-6$). Zidan je mjestimično red uzdužnjaka - red vežnjaka, međutim sustav nije proveden dosljedno. Brid špalete zidan je pravilno bez vidljivih tragova naknadnog probijanja što svjedoči da su vrata na izvornoj lokaciji, međutim da je nadvoj naknadno izveden (sonda broj 49), te da su naknadno izravnane kosine špalete.

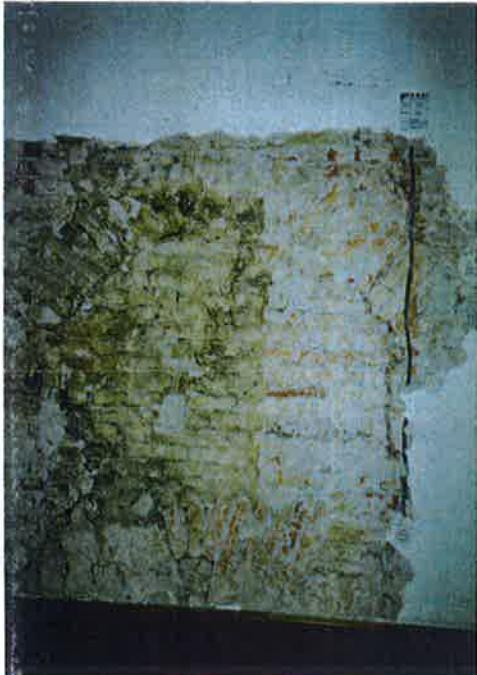
53 prostorija 4
- 1. kat

Sonda na sjevernom zidu uz SZ ugao gdje je nekada bila zidana kaljeva peć. Sonda je pokazala konstrukciju komorice za loženje peći (dostupno iz hodnika - sonda 7 K1) s rasteretnim lukovima od kojih su dva manja neposredno iznad razine poda a gornji, veći, raspona 143 cm na visini od 150 cm od poda. Sve su konstrukcije izvedene starom opekom dimenzije $29 \times 15 \times 5,5$ cm. Tragovi pećarske ilovače svjedoče da je peć bila prislonjena uza zid u visini od 170, a u širini od 110 cm.

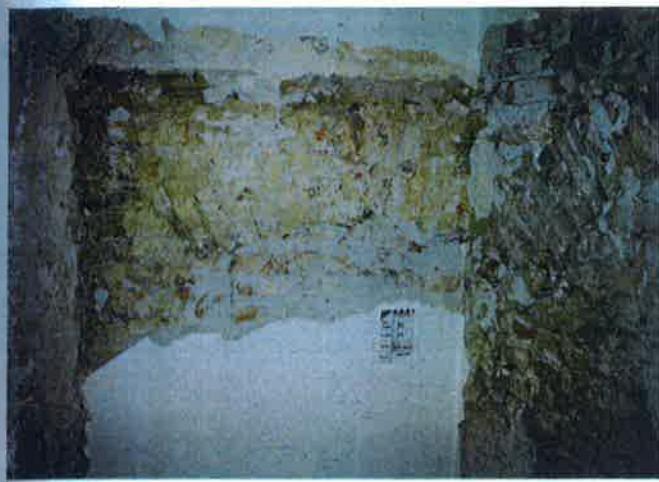
54 prostorija 4
- 1. kat

Sonda na zapadnom zidu uz SZ ugao na mjestu gdje je nekada bila kaljeva peć. Tragovi pećarske ilovače pokazuju da je peć bila prislonjena uza zid i to u širini od 114 cm, a visini od 170 cm. Ako se uzmu u obzir podaci utvrđeni sondom 53 dimenzije peći bile su 114 x 110 cm, visine 170 cm, odnosno to su bile mjere donjeg dijela prislonjenog uza zid. Gornji dio, koji se nije naslanjao na zid, bio je zacijelo viši.

U zidu je vidljiv otvor prema susjednoj prostoriji (70 x 30 cm) sa segmentnim nadvojem konstruiranim opekom staroga formata (29 x 5,5 x 15 cm). Taj je otvor povezivao ložišta peći u obje prostorije, a naknadno je zazidan starom preupotrebljenom opekom.

Najstariji nalič na žbuci koji prekriva mjesto gdje je bila peć jest plavi s tamnoplavim ornamentom.

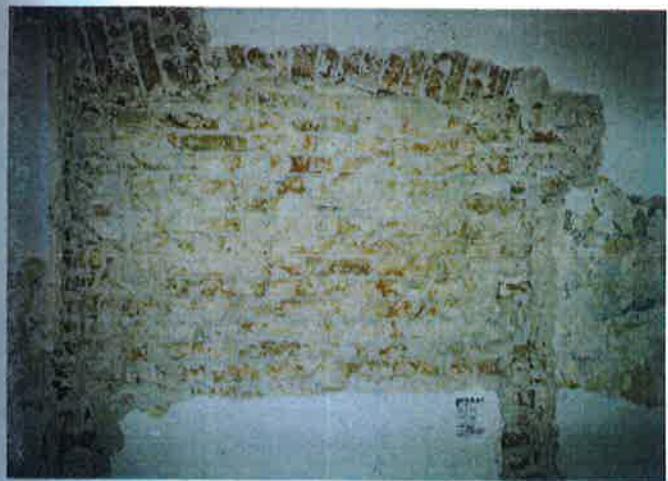
55 prostorija 4
- 1. kat

Sonda na zapadnom zidu otvorena skidanjem žbuke tako da su vidljiva zazidana vrata prema prostoriji K3. Zazid je izведен novom opekom te je očito da se radi o recentnom zahvatu kojim su prostorije odijeljene (oko 1960?). Vrata su široka oko 130 cm, a u gornjem se dijelu razabiru dva rasteretna luka segmentnog oblika. Donji s petama na visini 214 cm od poda konstruiran je opekom dimenzije 30 x 16 x 8, a gornji na visini 256 cm od poda opekom dimenzije 29 x 15 x 5,5-6 cm, što svjedoči da je viši otvor stariji. Na žbuci uz stariji otvor vidljiv je otisak nastao na mjestu gdje se prislanjao drveni opšav dovratnika.
