TRIFORA d. o. o. V a r a ž d i n , A . C e s a r c a 1 2
Poduzeće za istraživanje , zaštitu i obnovu umjetnina

**KONZERVATORSKO ISTRAŽIVANJE
Z G R A D E G L A Z B E N E Š K O L E -
N E K A D A Š N J E P A L A Č E E R D O D Y - P A T A Č I Ć
/ u n u t r a š n j o s t : p r i z e m l j e i p r v i k a t /**

V a r a ž d i n , r u j a n - s t u d e n i 1 9 9 7 .

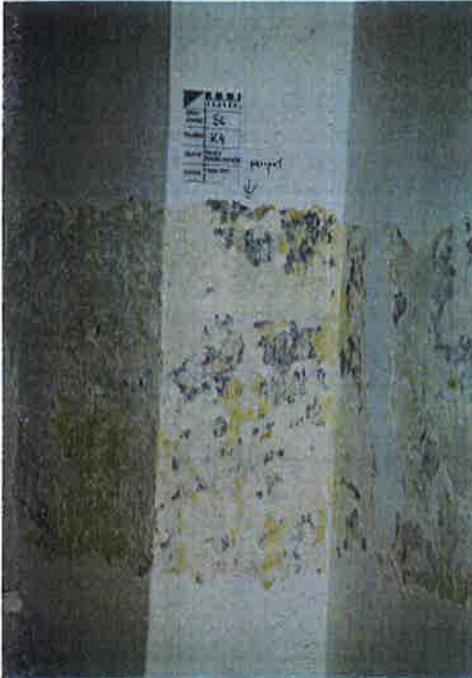
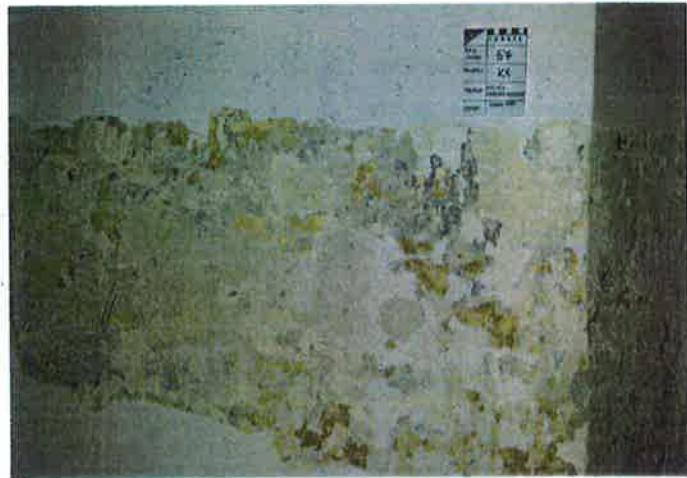
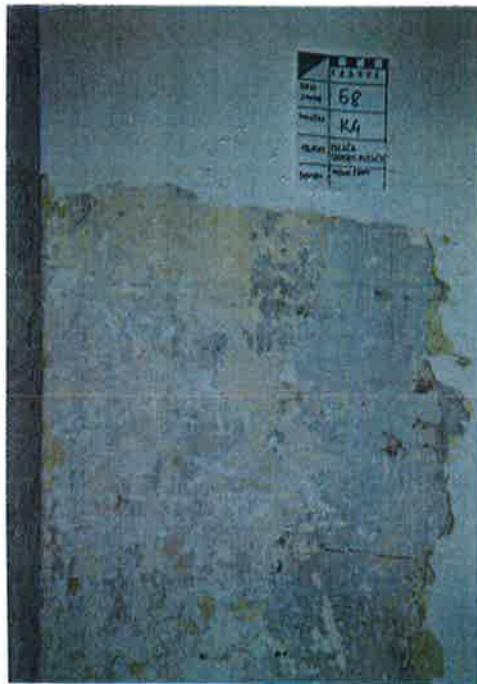
56,57 prostorija 4
,58 - 1. kat

Tri sonde u južnom dijelu zapadnog zida i na južnom zidu otvorene su kroz slojeve zidnih naliča tako da je mjestimično vidljiv izvorni svijetlosivi sloj. Mjestimice je vidljiv bolje očuvani plavi nalič s tamnoplavom dekoracijom izvedenom šablonom.

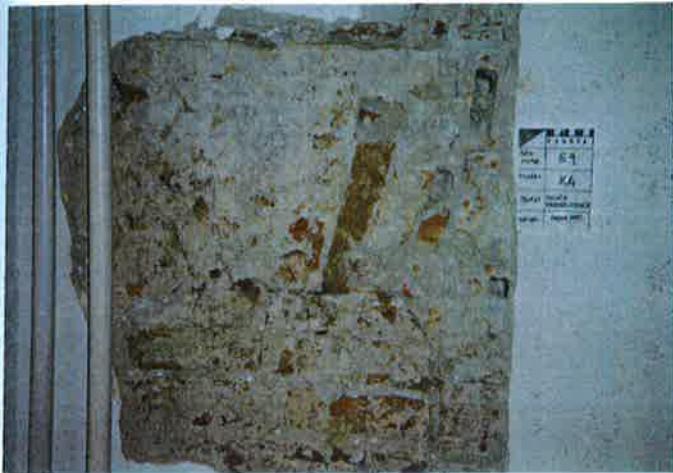
59 prostorija 4
- 1. kat

Sonda na istočnom zidu uz Sl ugao otvorena uklanjanjem žbuke tako da je vidljiva građa zida i ostatak rasteretnog luka konstruiranog na visini 148 cm od poda. Luk je konstruiran opekom dimenzije 29 x 15 x 5,5 cm. Desna strana luka na udaljenosti 87 cm od ugla presječena je otvorom prema prostoriji K5 koji je danas zazidan.

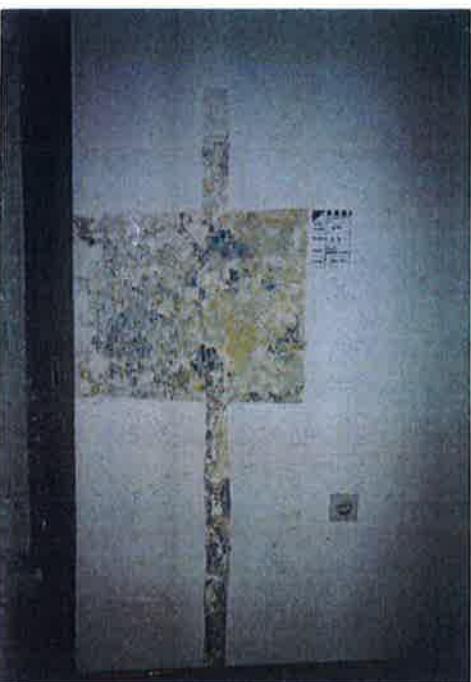
60 prostorija 5
- 1. kat

Sonda na istočnom zidu između prozora otvorena da bi se provjerilo postojanje stare zidne žbuke pokazala je svijetlosivi nalič kao najstariji bojani sloj izведен na izvornoj žbuci. Mjestimično se jasnije razbire znatno mlađi plavi sloj s tamnoplavom dekoracijom izvedenom valjkom istovjetan bojenom sloju u prostoriji 4. (sonde 52, 54, 56 - 58).

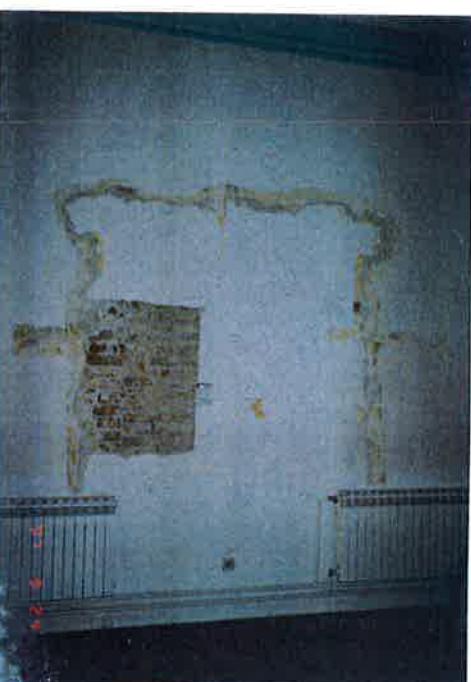
61 prostorija 6
- 1. kat

Sonda na zapadnom zidu pokazala je tragove vrata koja su ovu sobu povezivala s hodnikom. Zazid je izведен starom preupotrebljenom opekom. Sudeći prema otoku novonanjete žbuke na zazidu, dimenzije otvora iznosile su 190 x 265 cm. Na žbuci zazida najstariji je bojeni sloj narančastocrveni oker. Vanjska strana vratiju otkrivena je sondama 13-16 u hodniku.

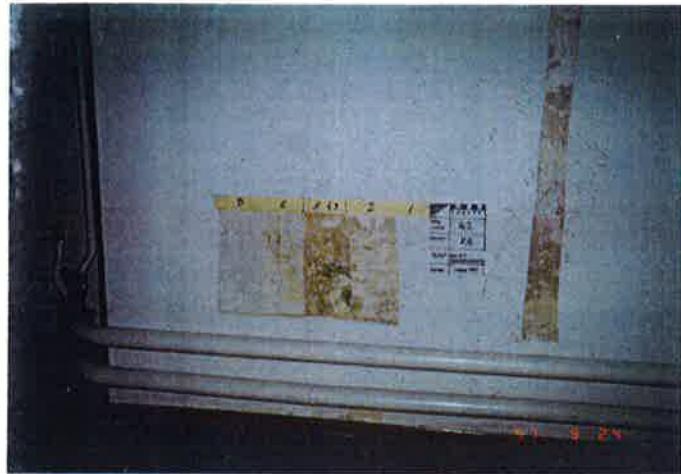
62 prostorija 6
- 1. kat

Sonda kroz slojeve boja na istočnom zidu u visini sokla otkrila je brojne naliče od kojih je najstariji bijedо sivi.

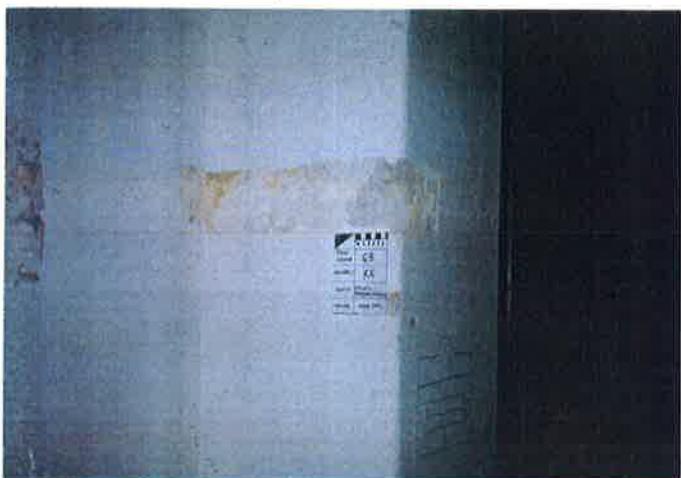
63 prostorija 6
- 1. kat

Sonda na sačuvanom dijelu sjevernog zida u SZ uglu. Na preostalom, 42 cm dugačkom dijelu pregradnog zida prema prostoriji 7 vidljiv je spoj stare, izvorne žbuke i novije izvedene nakon što je pregradni zid srušen. Ne poklapaju se ravnine jedne i druge žbuke, a očite su i razlike u sastavu i kvaliteti. Novija je žbuka rastresita za razliku od stare. Na staroj se žbuci razabiru brojni bojeni slojevi od kojih je najstariji bijedо sivi dok je na novoj svega nekoliko bojanih slojeva od kojih je najstariji narančastocrveni oker. Istovjetni bojeni sloj otkriven je sondom 61 te se može zaključiti da je sjeverni pregradni zid srušen istovremeno kada su zazidana hodnička vrata.

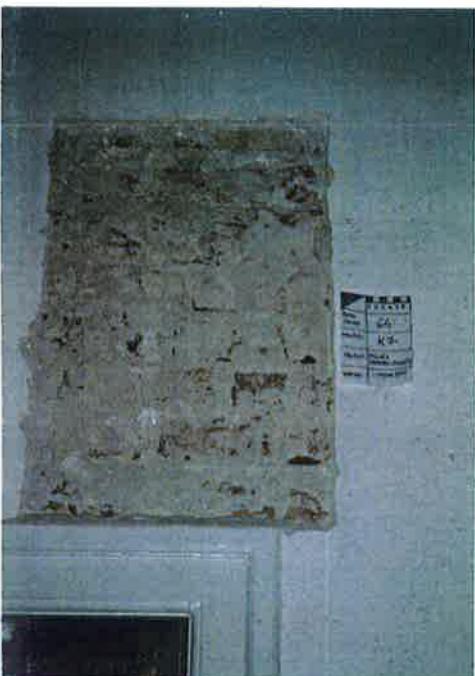
64 prostorija 7
- 1. kat

Sonda na zapadnom zidu iznad vratiju otvorena je uklanjanjem žbuke tako da je vidljiva struktura novog opečnog zida što, kao i sonda 19, svjedoči da su vrata nova.

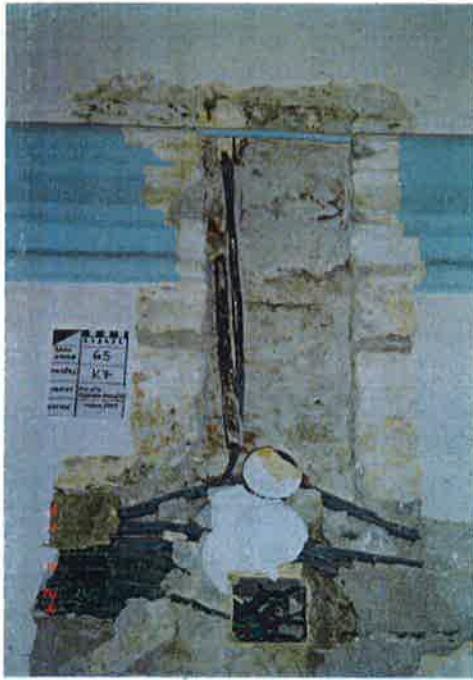
65 prostorija 7
- 1. kat

Sonda na zapadnom zidu ispod stropa s tragom naknadno izvedenog i kasnije uklonjenog pregradnog zida koji je dijelio prostoriju 7 u dvije manje sobe. Na mjestu gdje je bio pregradni zid nema stare žbuke koja je uklonjena da bi se zid bolje vezao , a iz istog je razloga uklonjen i dio profiliranog vijenca ispod stropnog holkela. Sudeći prema oštećenju stare žbuke pregradni je zid bio debljine 17 cm.

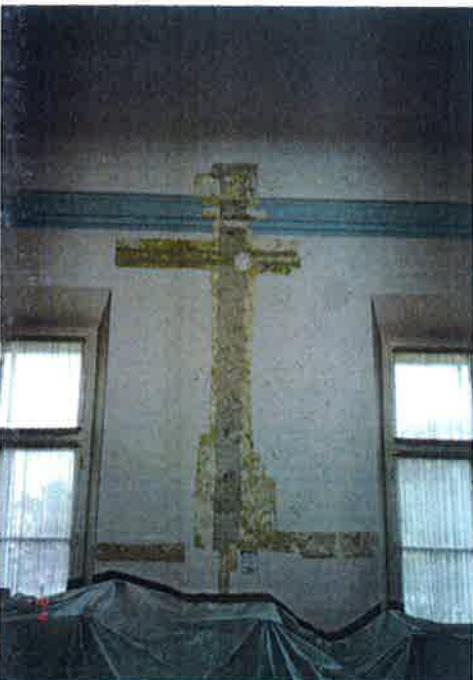
66 prostorija 7
- 1. kat

Sonda na istočnom zidu između prozora otkrila je trag naknadno izvedenog i danas uklonjenog pregradnog zida koji je prostoriju 7 dijelio u dva dijela. Stara žbuka je na mjestu pregradnog zida otučena, te se razabire da je to bio vrlo tanak zid debljine svega 17 cm. Oštećeno mjesto je nakon rušenja pregradnog zida ožbukano i obojeno narančastocrvenim okerom.

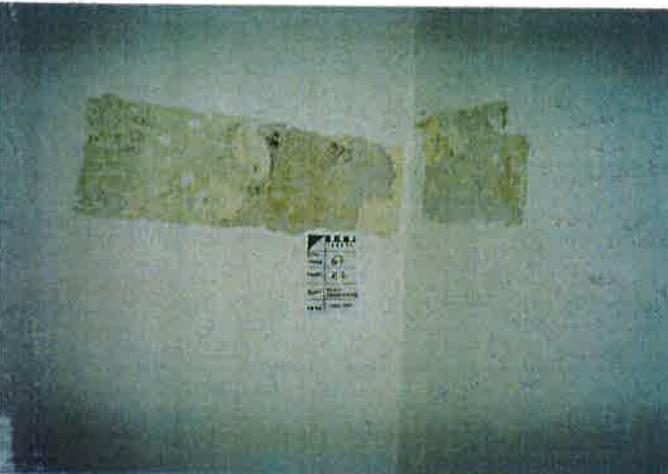
67 prostorija 7
- 1. kat

Sonda na zapadnom zidu uz SZ ugao otkrila je prisutnost nove žbuke obojene narančasto crvenim okerom. Na tom je mjestu uz SZ ugao prvotno bila peć (sonda 20 otkrila je ložište te peći), a kasnije vratni otvor (sonde 17 i 18) koji je zazidan, ožbukan i obojen što je pokazala ova sonda.

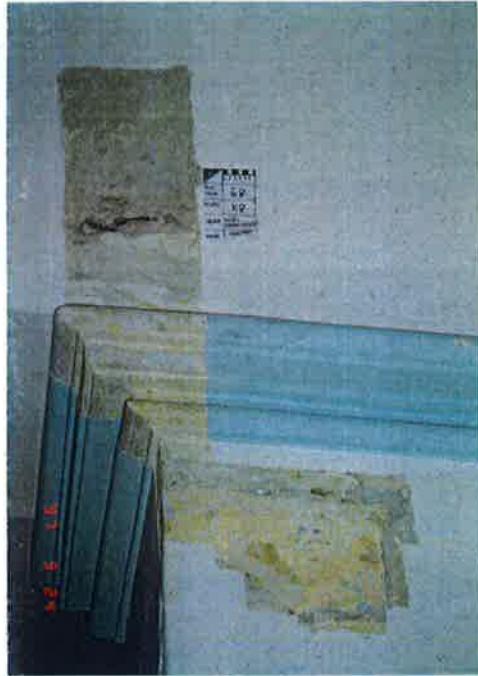
68 prostorija 7

Sonda na stropu uz JZ ugao pokazuje da je strop izveden u armiranom betonu. Istovremeno je izvedeno i žbukano zaobljenje kao prijelaz od profiliranog vijenca do stropne AB ploče.

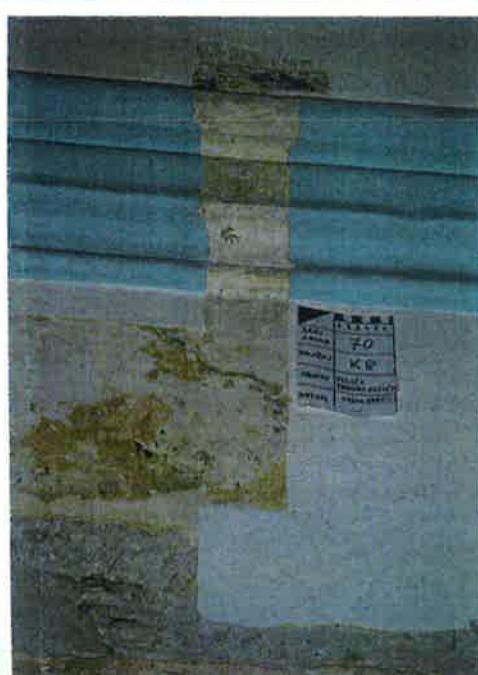
70 prostorija 8

Sonda na vijencu na zapadnom zidu ispod stropa pokazuje da je ovdje sačuvan izvorni vijenac te da je izvorno bio obojen sivkasto bijelo. Ta je boja korespondirala s naslikanim detaljima u ovoj prostoriji (naslikani pilastri i medaljoni).

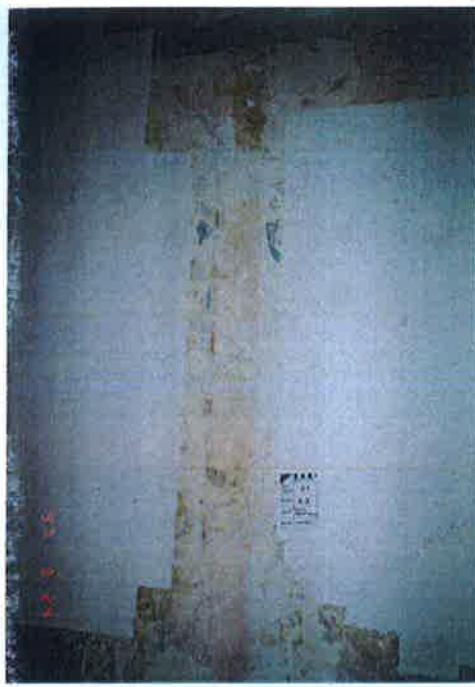
71 prostorija 8
- 1. kat

Sonda na zapadnom zidu iznad otvora peći (ložište iste peći iz hodnika pokazuju sonde 21 i 22) otkrila je tragove izvorne barokne naslikane zidne dekoracije izvedene u fresco-secco tehniči. Dekoracija je vrlo oštećena, a noviji su bojeni slojevi mjestimično inkrustirani te se teško odstranjuju. Razabire se ružičasta kao osnovna boja zida. Istom je bojom naznačen i sokl visok 80 cm. Gornji rub sokla definiraju jarke crvene pruge izvučene kistom. Iznad sokla je 30 cm visoki sivkasto bijeli vijenac na kojem je osovљен 29 - 30 cm široki pilastar s jednostavnom četvrtkružnom bazom. Pilastar je 144 cm udaljen od JZ ugla prostorije. U gornjem dijelu sonde razabire se da je i kapitel bio istovjetno oblikovan. Desno i lijevo od pilastra naslikani su medaljoni čiji se oblik zbog oštećenja teško očitava. Razabire se da rub definira jarko crvena traka uz koju teče 7 cm široki zeleno obojeni okvir. Na desnom medaljonu razabire se podložni crtež koji upućuje da je gornji dio bio volutno uvijen (naslikana imitacija štukature). Detalji naslikani unutar medaljona slikani "a secco" žutim i crvenom bojom posve su oštećeni.

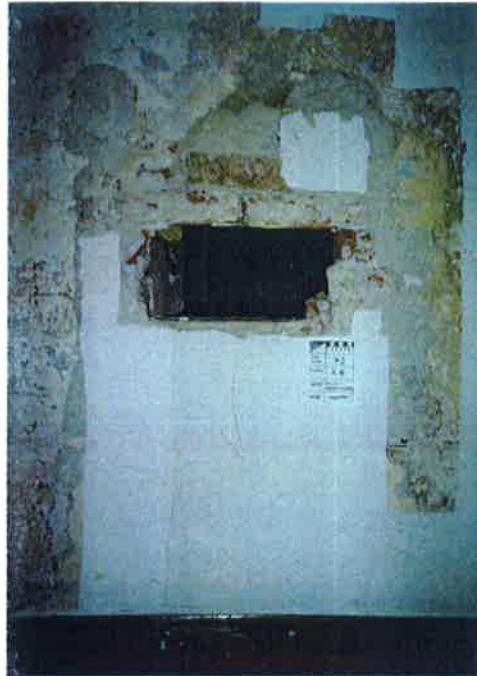
72 prostorija 8
- 1. kat

Sonda na zapadnom zidu kojom je otkriven otvor peći (ložiste iste peći iz hodnika pokazuju sonde 21 i 22). Otvor je 150 cm udaljen od JZ ugla prostorije, što upućuje da je peć bila izrazito velikih dimenzija. Uz i iznad peći ostaci su barokne zidne naslikane dekoracije što svjedoči da je peć bila odmaknuta od zida.

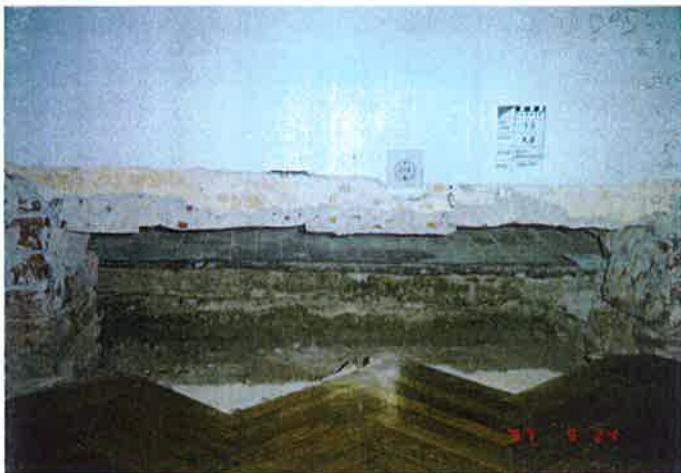
73 prostorija 8
- 1. kat

Sonda na zapadnom zidu otvorena probijanjem zapune kojom su zazidana vrata prema hodniku (vidi sonde 23, 25 i 26). Zazid vratiju je nov, ožbukan i obojen narančastocrvenim okerom. Vrata su široka 137 cm. Špalete su skošene i sužavaju se prema hodniku. Špalete su formirane opekom velikog formata 32x16x7 cm što ukazuje na činjenicu da su naknadno formirana smanjivanjem starijeg otvora. Na lijevoj je strani vratiju vidljiva slojevitost žbuka. Izvorna je žbuka udaljena 24 cm od brida špalete. Taj, noviji dio zida prekriva žbuka na kojoj se jasno razabire sivi te iznad njega crni naslikani sokl.

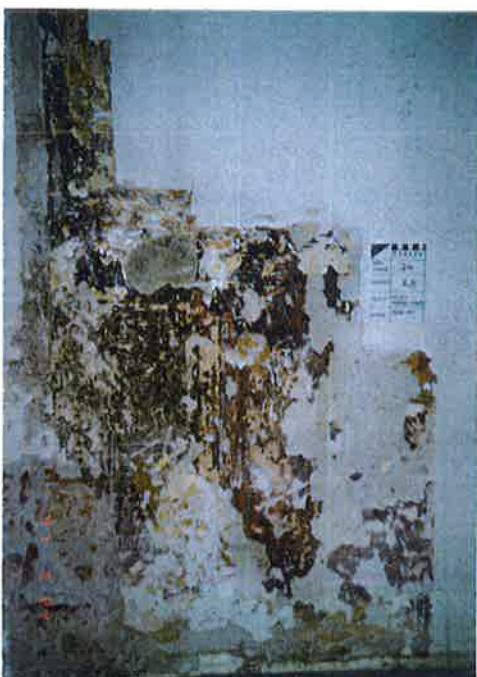
74 prostorija 8
- 1. kat

Sonda na zapadnom zidu desno uz zazidana vrata s vidljivim izvornim baroknim soklom ružičaste boje i obrubljenog jarko crvenim prugama s gornje strane. Uz nekadašnji otvor vratiju nema naslikane dekoracije nego se razabire oštra jasno prekinuta vertikalna linija koja upućuje da su vrata imala drvenu pošvu.

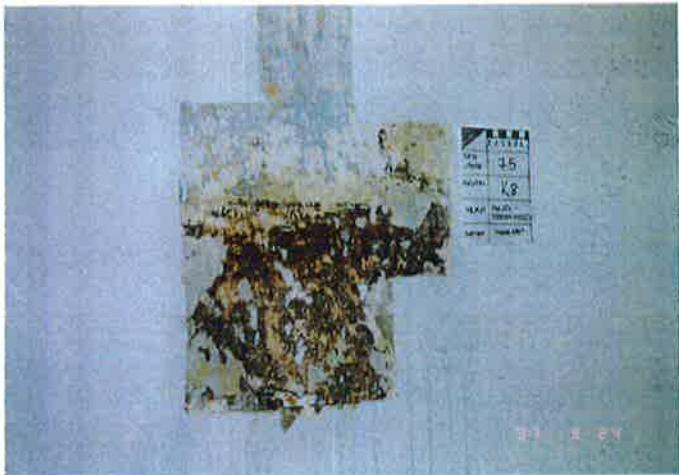
75 prostorija 8
- 1. kat

Sonda na zapadnom zidu, sjeverna strana, sa slabo očuvanim tragovima barokne dekoracije. Razabire se ružičasti sokl visine 90 cm s gornjim 8 cm širokim rubom kojeg definiraju pruge naslikane jarko crvenom bojom te naknadno izvedeni crni sokl.

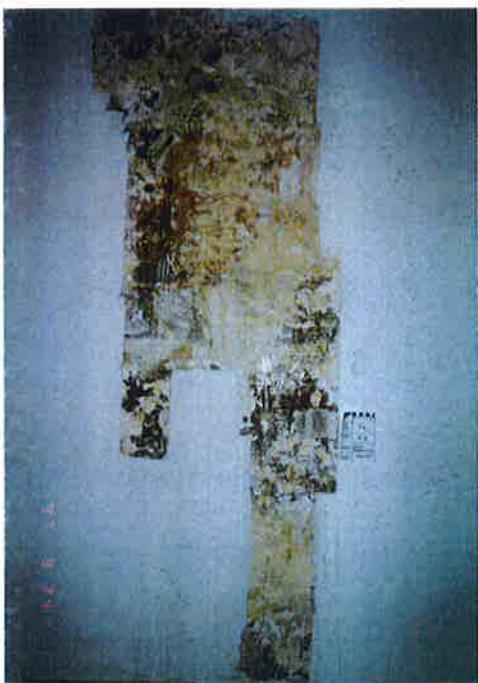
76 prostorija 8
- 1. kat

Sonda na sjevernom zidu uz SZ ugao s tragom jako oštećene zidne dekoracije. Razabire se ružičasti sokl i sivkasto bijeli medaljon na kojem je žutom bojom naslikan detalj kojemu se, međutim, ne može prepoznati motiv.

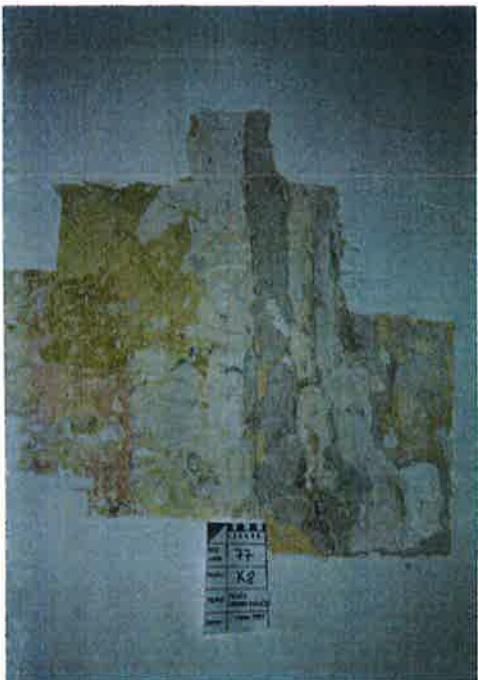
77 prostorija 8
- 1. kat

Sonda na sjevernom zidu uz vrata prema prostoriji 9 osim tragova barokne zidne dekoracije pokazuje da stara žbuka nije sačuvana uz vrata. Oštećenja uz vrata prekriva nova žbuka obojena narančastocrvenim okerom. Istovjetna žbuka i boja prekriva i električne kablove ukopane u zidu.

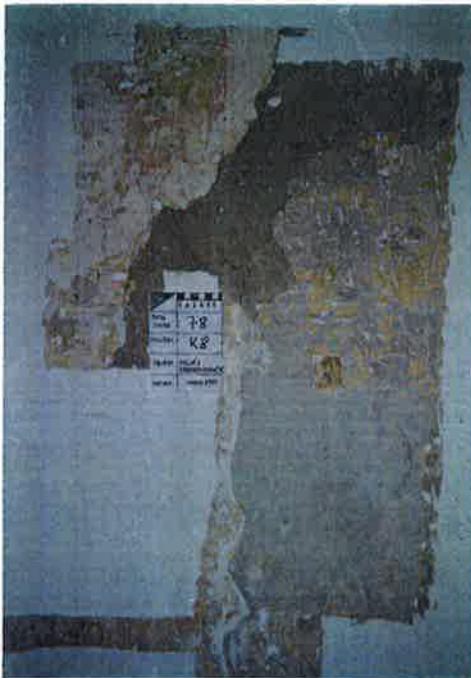
78 prostorija 8
- 1. kat

Sonda na sjevernom zidu desno od vratiju pokazuje da je na tom potezu do Sl ugla stara žbuka zamijenjena i izvedena nova na kojoj se kao najstariji bojeni sloj nalazi narančastocrveni oker.

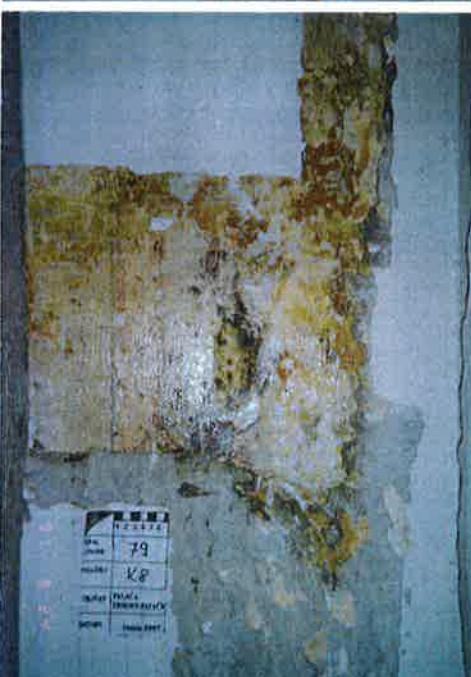
79 prostorija 8
- 1. kat

Sonda u prozorskoj niši prozora br. 1 u istočnom zidu s tragovima izvorne barokne dekoracije. Brid niše obrubljuje 20 cm široki okvir bijedo sivkastobijele boje. Istom je bojom oslikan i medaljon na kojem se slabo razabire detalj slikan žutom bojom. Pozadina je ružičasta.

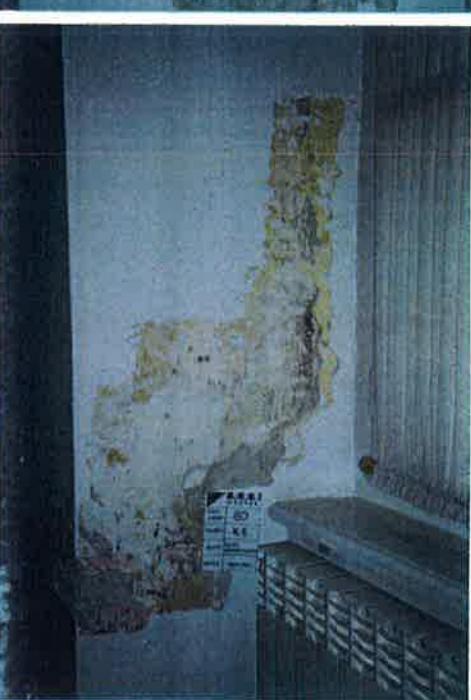
80 prostorija 8
- 1. kat

Sonda na istočnom zidu u niši prozora br. 2 s tragovima naslikane dekoracije. Razabire se naslikani ružičasti sokl obrubljen crvenim prugama i trag baze pilastra koji se lomi na bridu niše. Oblik baze je četvrtkružni, a obojen je sivkasto bijelo.

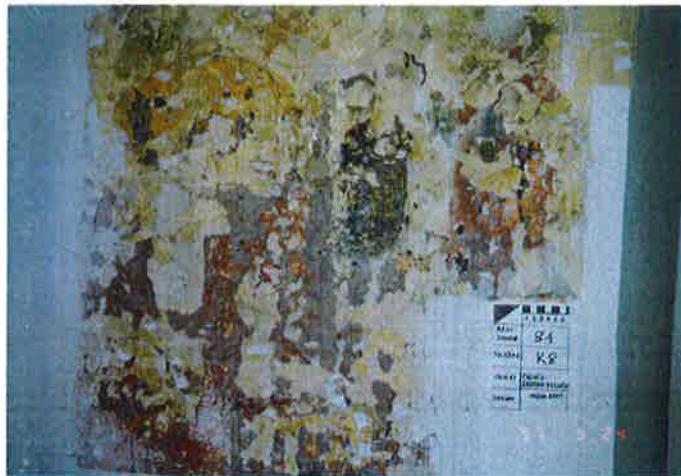
81 prostorija 8
- 1. kat

Sonda na istočnom zidu između prozora 2 i 3 s vrlo oštećenim tragovima barokne dekoracije. Razabire se vrlo oštećena ornamentacija sivkasto bijelog medaljona u kojem su detalji slikani žutom, plavom i crvenom bojom. Osnovna je boja zida ružičasta, a uz brid niše vidljiv je trag sivkastobijelog pilastra.

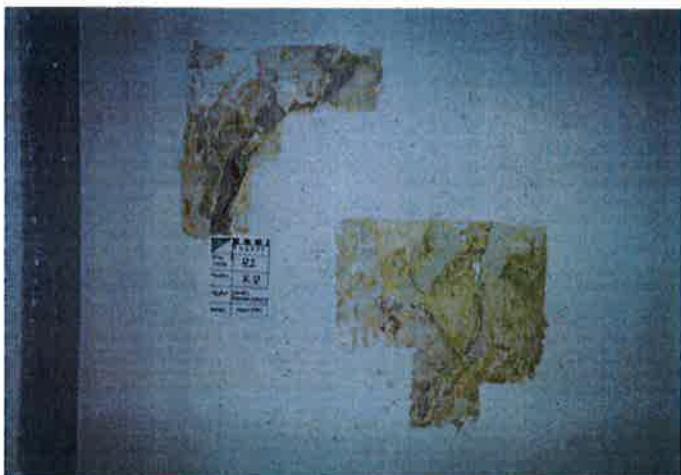
82 prostorija 8
- 1. kat

Sonda na ostatku južnog zida uz JI ugao pokazala je skromne ostatke barkne dekoracije na danas raspucaloj žbuci oštećenoj najvjerojatnije kada su rušeni pregradni zidovi u prizemlju i na katu.

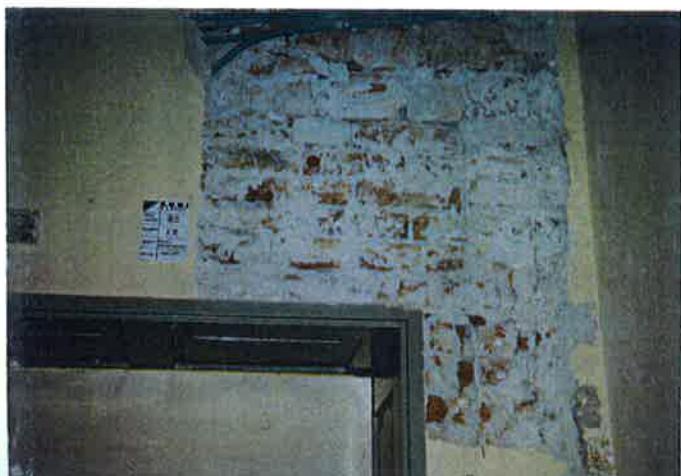
83 prostorija 9
-1. kat

Sondom je uklonjena žbuka sa naličima uz gornje uglove i desni bočni brid veliko otvora vratiju prema prostoriji 8. Sonda je pokazala desni bočni brid ranijih otvora vratiju koji se nalazi 10 cm. od samog kuta prostorije. Nadvoj i oteretni luk tih je vrata posve razragrađen, prilikom probijanja sadašnjih, širih. Ona su za 35 cm. pomak dalje od kuta prostorije. Sadašnji otvor vrata zaključuju vodoravno položeni redovi opeke.

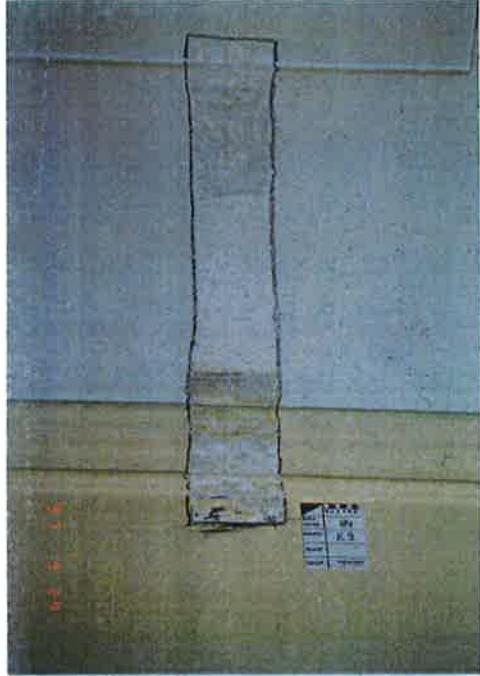
84 prostorija 9
-1. kat Uklanjanjem bojenih slojeva s vijenca koji zaključuje zid u vrhu ispod stropa, pokazao se njegov najstariji svjetlosivi nalič. Istim sondom u zoni kutnog zaobljenja između vijenca i stropne plohe otkriveno je da se izmjenjuju žbuke. Uz vijenac je stara sivkasta žbuka, a na stropnoj plohi bijela, novija. Istim je brojem sonde označena i "fert"stropna konstrukcija otkrivena ispod žbuke.

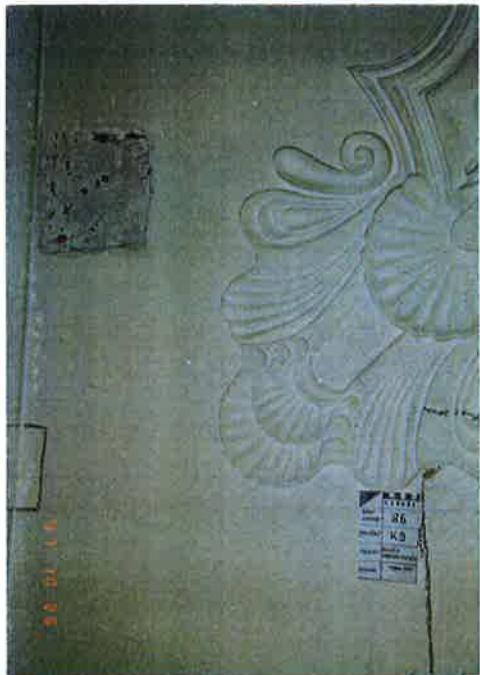
85 prostorija 9
-1. kat Sondom su uklonjena tri sloja bijelih naliča sa stropne plohe i dijela njene štukature, da bi se pokazala površina njihove toplo bijele žbuke.

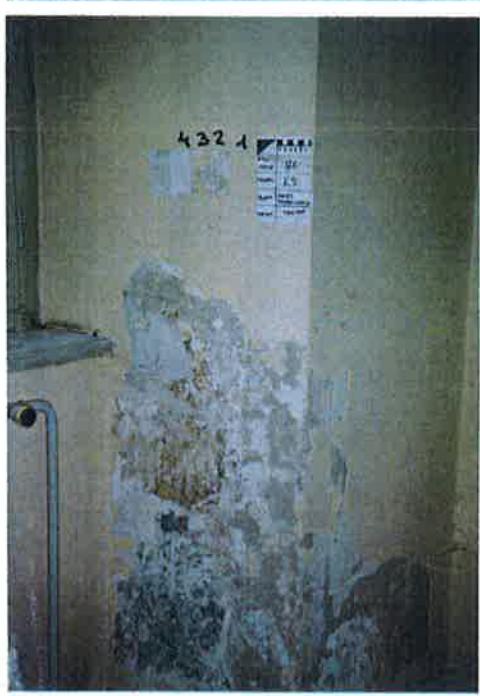
86 prostorija 9
-1. kat Raslojeni su naliči na bočnoj stranici niše desnog prozora.
A i B) SLOJEVI NALIČA I ŽBUKA

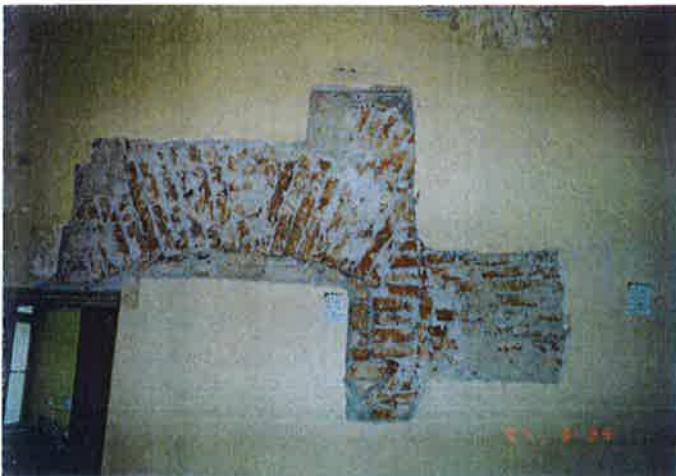
87 prostorija 10
- 1. kat

Uklanjanjem žbukanog sloja otkriven je zazidani otvor vrata prema prostoriji 9. Otvor je zaključen dvostrukim, opekom zidanim oteretnim lukom. Sačuvana željezna šarka u zidu pokazuje da su vrata isprva bila viša i šira, zaključena gornjim nadvojem. Potom je izgrađen donji nadvoj, da bi otvor vrata bio snižen i sužen. Sredina donjeg nadvoja konusnog je oblika i popunjena je lomljenim, vodoravno položenim, umjesto uspravljenim opekama.

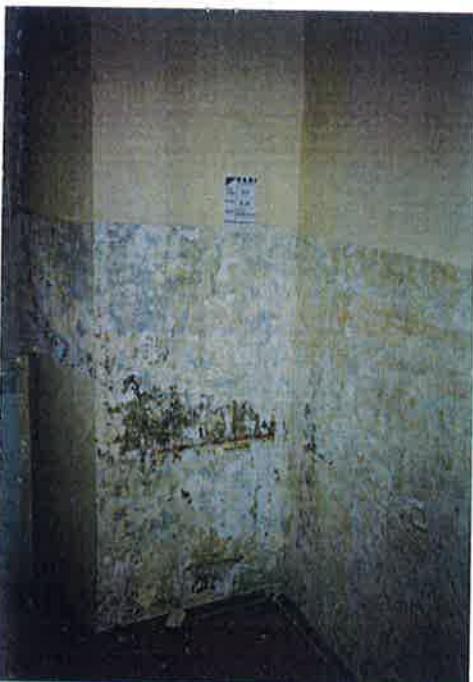
88 prostorija 10
- 1. kat

Sondom su uklonjeni naliči u uglu prostorije da bi se pokazao zidni oslik. (U sondi 155 to je sloj 6.) Naliči se, međutim, ne mogu raslojiti i oslik je slabo očuvan.

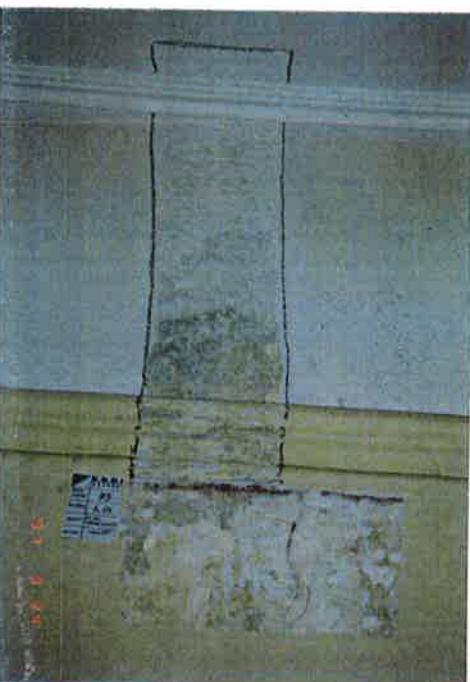
89 prostorija 10
- 1. kat

Pokazuje da je najstarije obojenje vijenca svijetlosivo, te da je stropna ploha zaključena znatno svjetlijom i novijom žbukom od one neposredno iznad vijenca.

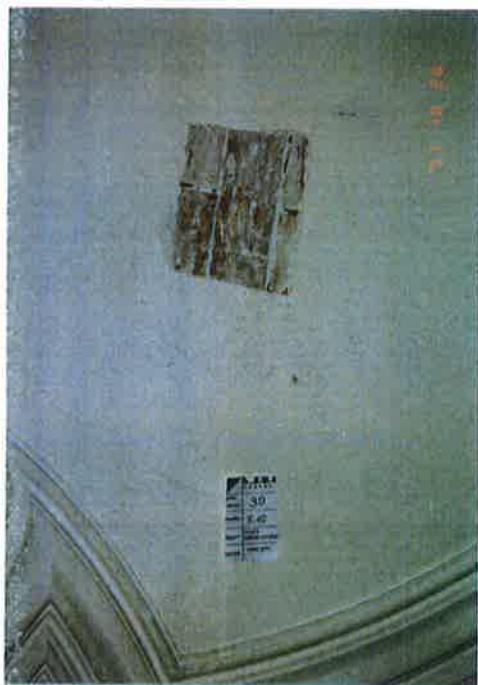
90 prostorija 10
- 1. kat

Uklanjanjem žbukanog sloja pokazala se "fert" konstrukcija stropa. Stropnu plohu zaključuje svijetlosiva žbuka popunjena sitno mrvljenim tamnim materijalom. Ona je u dva sloja obojena bijelo, jednako na profilacijama štukature kao i na glatkim površinama.

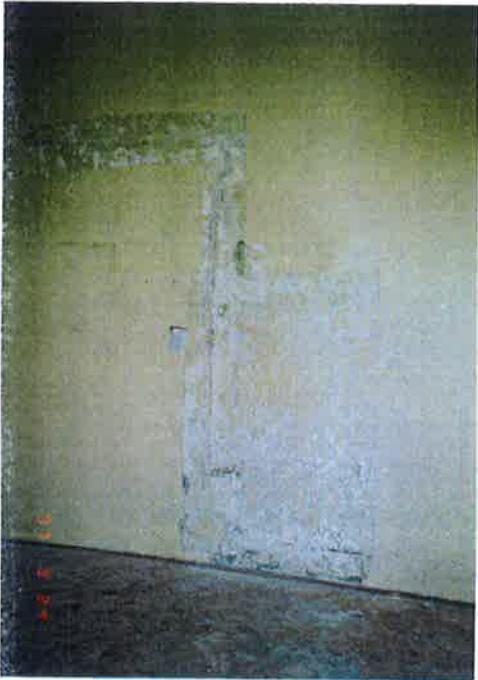
91 prostorija 10
- 1. kat

Sonda dokumentira rub zazidanog otvora vratiju prema prostoriji 11, koji točnije pokazuje sonda 93. Istom sondom 91 pokazani su i tragovi geometrijskog zidnog oslika, slabo uščuvanog, ali sličnog onome iz prostorije 11. Zid je isprugan okomitim svijetloplavim i zelenkastim trakama, a u parapetnoj su zoni iscrtane pravokutne uklade. Taj oslik seže do ruba zazidanog otvora vratiju.

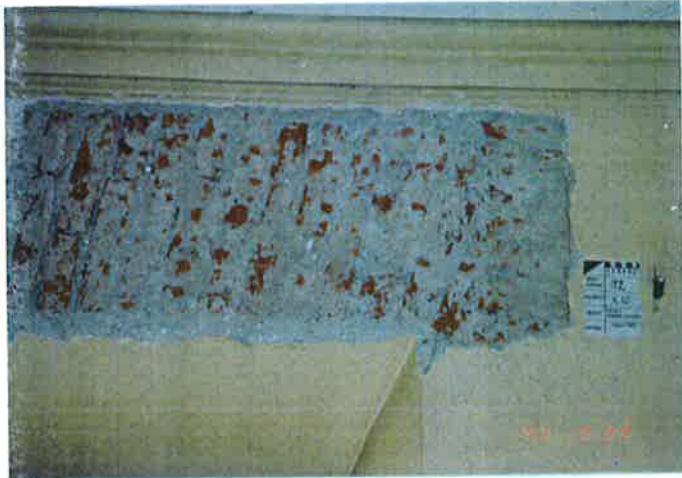
- 92 prostorija 10
- 1. kat Sondom je uklonjena žbuka iznad niše lijevog prozora, da bi se pokazao pravilno opekama zidani njezin oteretni "luk", koji naime nije zakriviljen nego je ravne donje ivice.

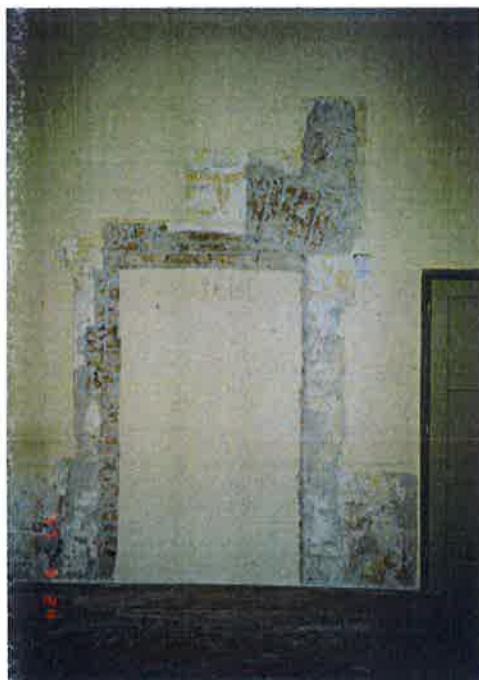
- 93 prostorija 11
- 1. kat Sondom je ustanovljen zazidani otvor starih vrata prema prostoriji 10. Segmentno je zaključen i ima dvostruki oteretni luk. Takvo rješenje ukazuje na vjerojatnost da je otvor vrata bio sužen i snižen. Tu vjerojatnost potvrđuje izmjena kakvoće žbuke uz bočne ivice otvora, s obje strane po cca 25 cm, približno u onoj širini u kojoj bi, sudeći po gornjem oteretnom luku, prethodni otvor bio širi od onog kojega zaključuje donji oteretni luk. Isto potvrđuju i bojeni slojevi koji se mijenjaju u toj tubnoj zoni uza zazidani otvor vrata.

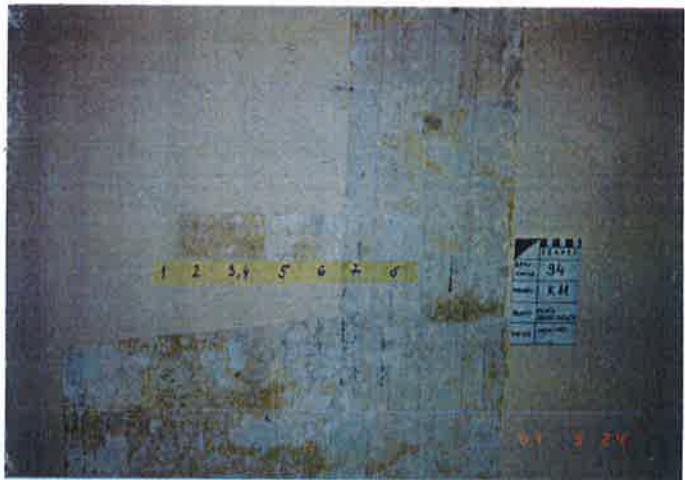
94 prostorija 11

Sondom su ispitani naliči na zidu prema prostoriji 10 u ukupnoj njegovoj visini.

| 7. zidni oslik | - Uz podnu plohu do visine od 60 cm vinskocrvena je površina, završena trakom širine 4 cm obrubljenom tamnosivom i crvenom crtom. Vinskocrvena je površina raščlanjena pravokutnim ukladama 26 x 102 cm, razmaknutim 23 cm. Uklade su oivičene oker trakom, opcrtanom sivom bojom. Iznad tako obojene parapetne zone cijela visina zida isprugana je okomitim zelenkastim i žučkastim uskim trakama, obrubljenim sivim crtama. |

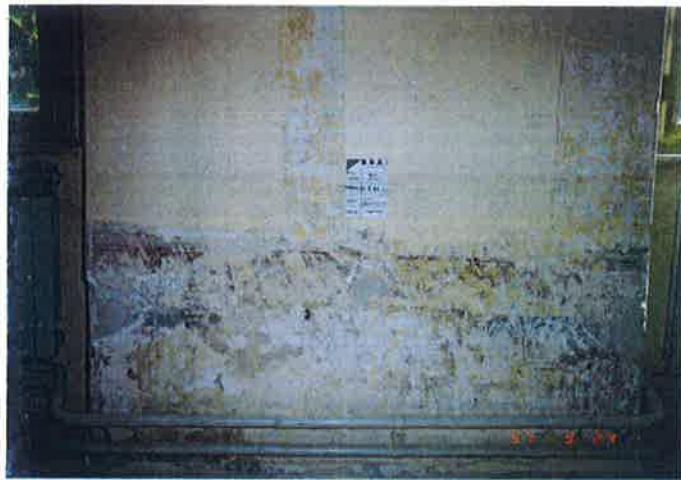
95 i prostorija 11
97 - 1, kat

Sonde potvrđuju oslik ustanovljen sondom 94, sloj 7, samo znatno lošije sačuvan. Sonda 95 na vanjskom je zidu između prozora, a sonda 97 na zidu prema prostoriji 12.

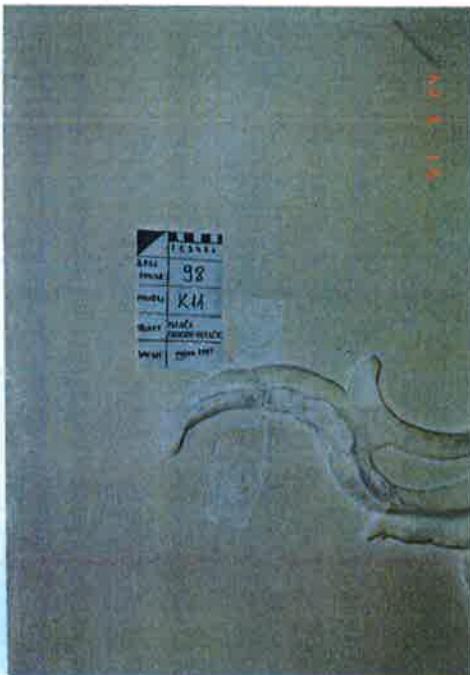
- 98 prostorija 11
- 1. kat Sondom je ustanovljeno da je rokajna štukatura na sredini stropa višekratno bila obojena bijelo.
- Oko jedan metar od štukature uklonjen je žbukani sloj sa stropne površine te je otkrivena njegova "fert" konstrukcija.

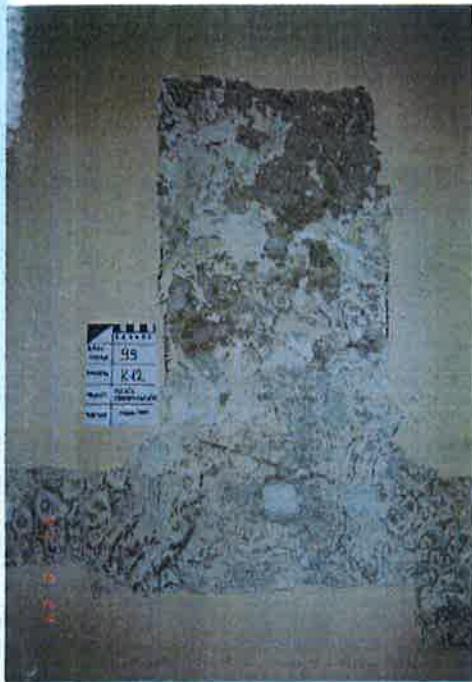
99 prostorija 12
- 1. kat

Sondom su uklonjeni noviji bojeni slojevi u cijeloj dužini južnog zida prostorije, da bi se pokazao vanjski zid bočnog pročelja pročelnog krila, prije prigradnje iz 19. stoljeća, a kojoj pripada i ova prostorija. Pokazalo se da pročelje nije imalo otvorenih profilacija. Bilo je obojeno toplosivim vapnenim naličem te vjerojatno bijelim. Žbuka i naliči iz 18. stoljeća oštećeni su erozijom.

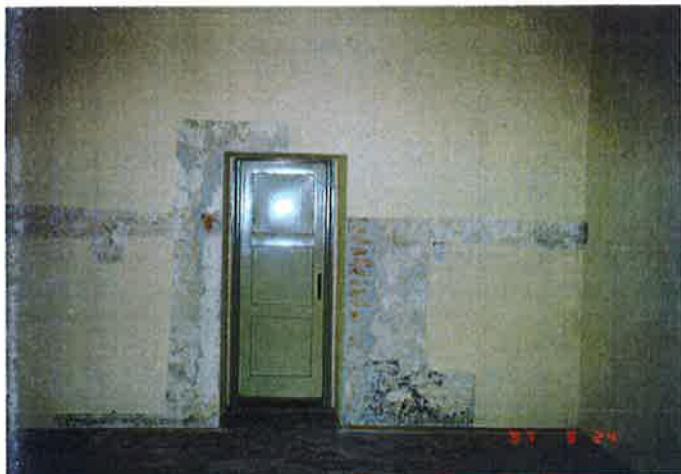
100 prostorija 12
- 1. kat

Sondom je uklonjen nalič i žbuka oko bočnih stranica uskog i niskog otvora vrata prema prostoriji 11. Pokazalo se da je otvor obzidan industrijskom opekom, vezanom sivom vapnenom žbukom. Ona se jasno razlikuje od stare žbuke 18. stoljeća, popunjene komadićima vapna.

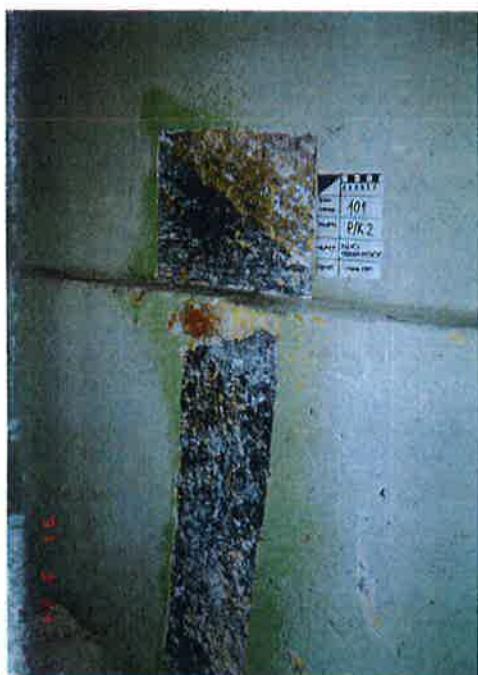
101 stubište 1,
južno krilo

Sonda na zidu strubišta u južnom krilu s tragovima naslikanog crnog sokla.

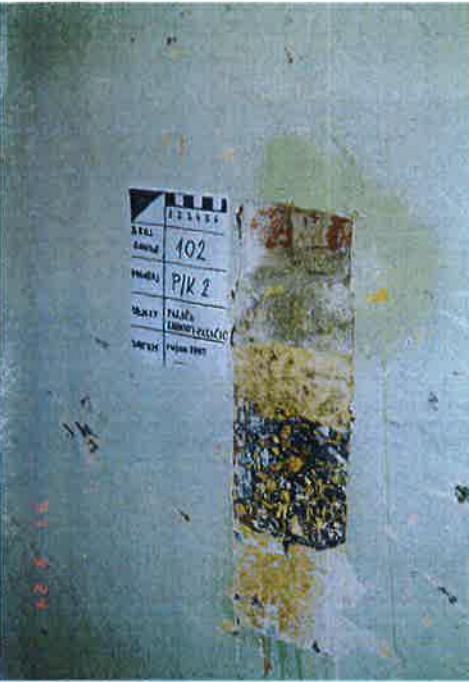
102 stubište 1,
južno krilo

Sonda na zidu stubišta u južnom krilu
otvorena kroz slijedeće slojeve boje:
1. bijedo
zelena
2. svijetli oker
3. bijela
4. crna (sokl)

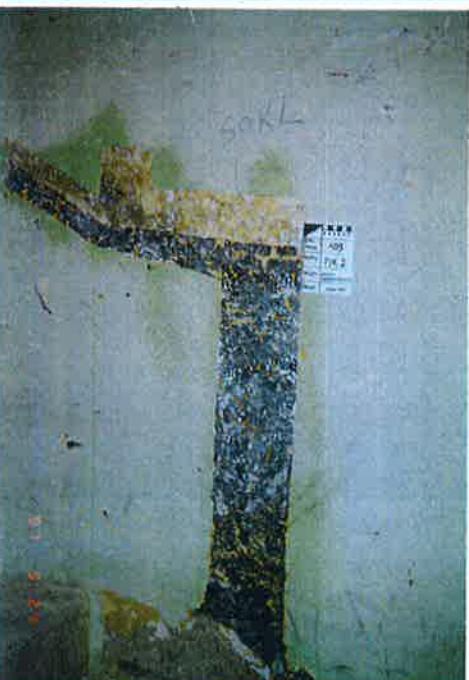
103 stubište 1,
južno krilo

Sonda na zidu stubišta u južnom krilu
dokazuje da su današnje betonske stube
izvedene istovremeno kada i sokl obojen
okerom.

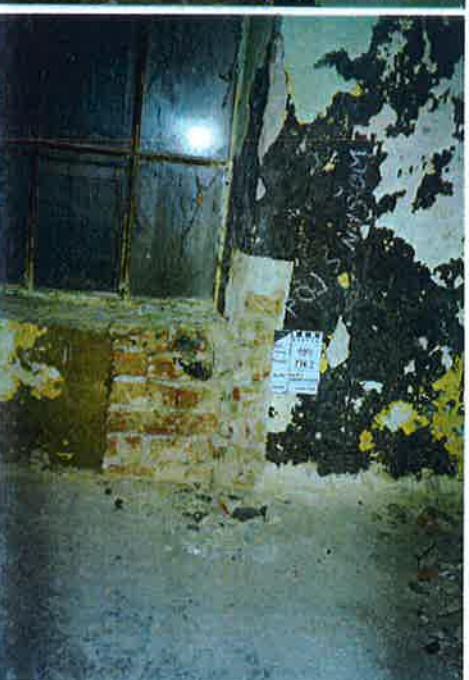
104 stubište 1,
južno krilo

Sonda na zidu stubišta u južnom krilu u
visini podesta uz prozor dokazuje da je
niski zidić prema prozoru podignut
istovremeno s betonskom pločom
podesta.

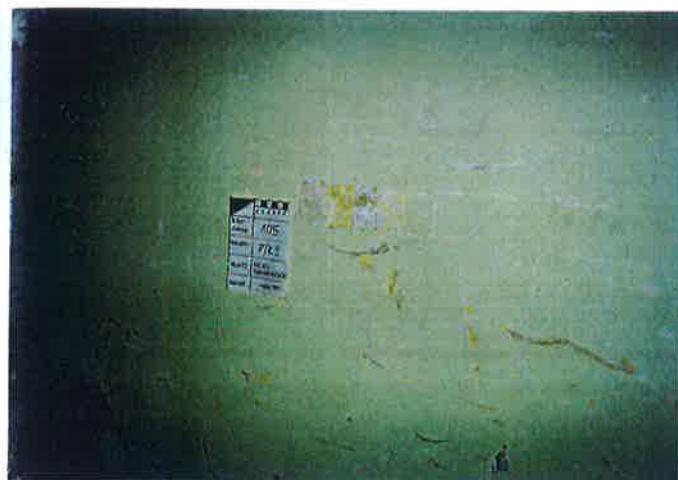
105 stubište 1,
južno krilo

Sonda na zidu stubišta u južnom krilu kroz slojeve boja na zidu dala je slijedeći rezultat:

1. bijedozelena
2. svijetli oker
3. smećkasti
oker
4. prljavo bijela

Mali broj slojeva boja pokazuje da je žbuka na stubištu mijenjana.

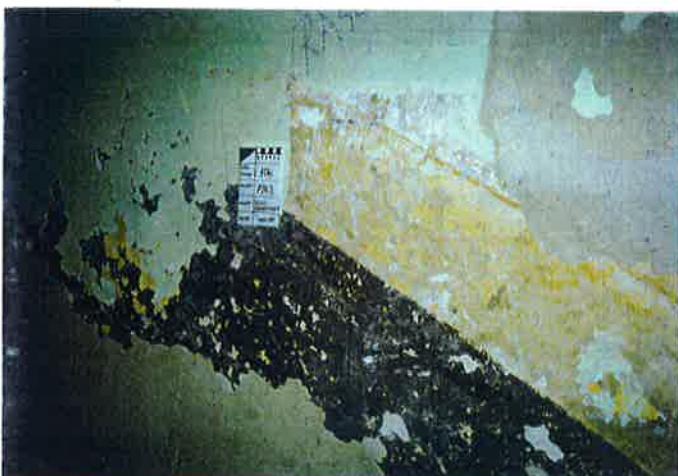
106 stubište 1,
južno krilo

Sonda na zidu stubišta u južnom krilu s tragovima dva obojena sokla. Stariji visine 105 cm. Mlađi je sokl obrubljen smeđom trakom.

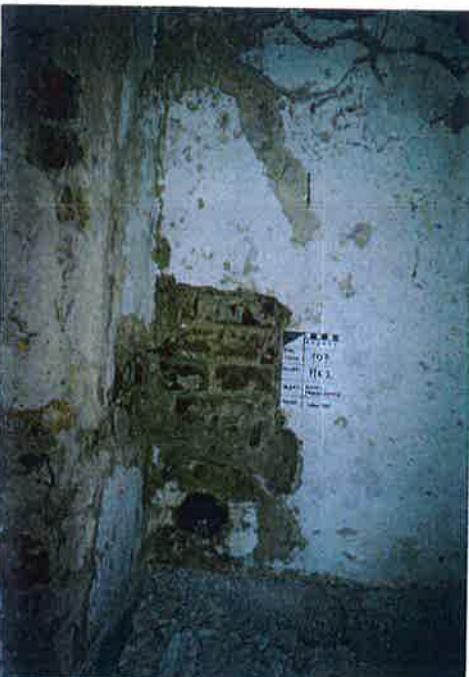
107 stubište 1,
južno krilo

Sonda na zidu stubišta u južnom krilu, zapadni zid, niša. Sonda dokazuje postojanje vratnog otvora koji je povezivao stubišni prostor s dvorištem.

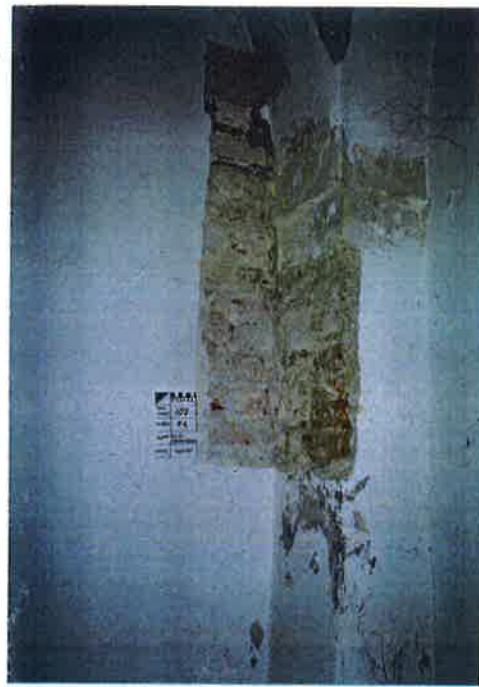
108 prostorija 1
prizemlje

Sonda na sjevernom zidu današnjeg nužnika na kraju hodnika u južnom krilu. Sonda pokazuje da pregradni zid naliježe na staru žbuku te da prema tome nije izvoran.

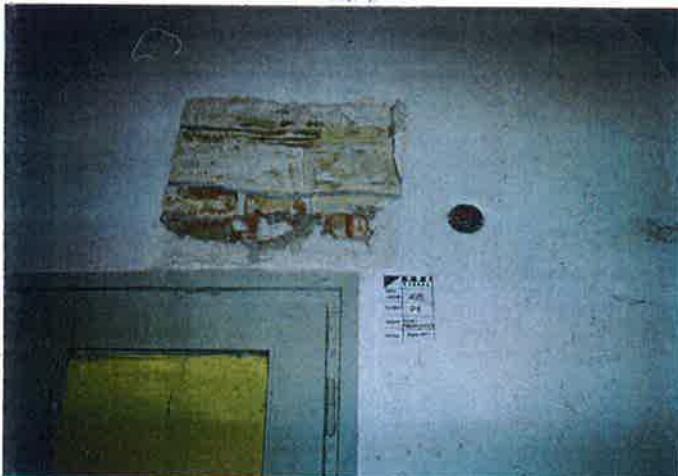
109 prostorija 1
prizemlje
(hodnik)

Sonda na sjevernom zidu hodnika u južnom krilu pokazuje građu zazida kojim je zatvoren lučni otvor arkade i greda nadvoja recentno rastvorenih dvorišnih vratiju.

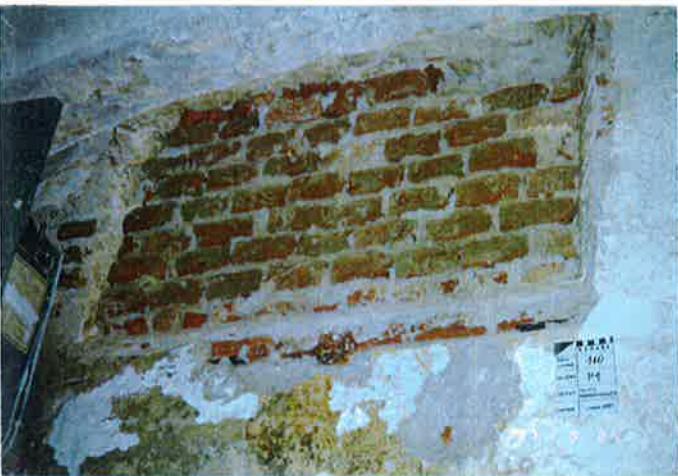
110 prostorija 1
prizemlje
(hodnik)

Sonda na sjevernom zidu hodnika u južnom krilu otkrila je danas zazidani prozorčić koji je bio rastvoren u zazidu izvedenom u 19. stoljeću kada je arkadni hodnik zatvoren.

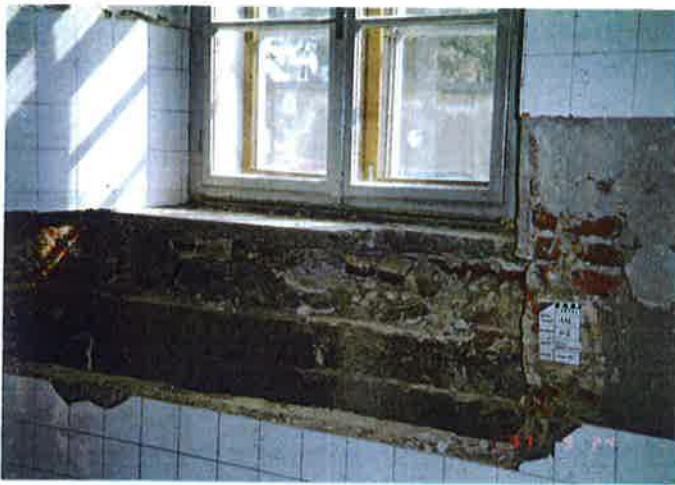
111 prostorija 3
prizemlje

Sonda otvorena u zazidu parapeta istočnog prozora u južnom zidu.Uklanjanjem zazida iz 1976. god. pokazala se stara špaleta konstruirana opekom velikog formata (38x18x9) što upućuje na zaključak da je ovaj prozor naknadno rastvoren.

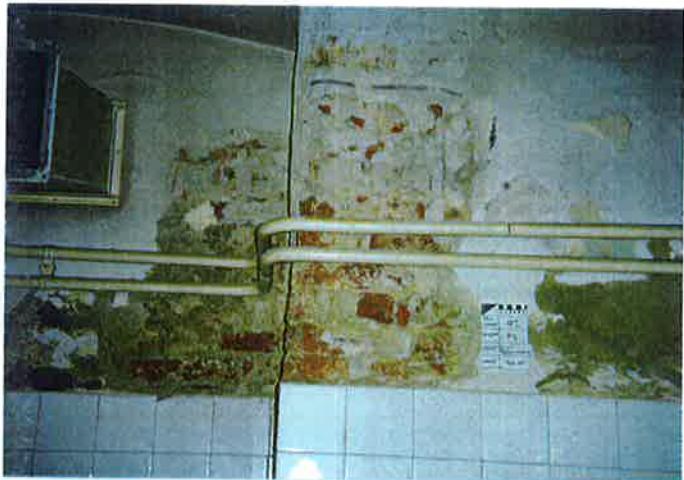
112 prostorija 4
- prizemlje

Sonda na sjevernom zidu uz rubove niše uz SZ ugao prostorije otvorena je uklanjanjem žbuke tako da je vidljiva građa. Niša je formirana opekom velikog formata (29 x 16 x 8 cm) što dokazuje da je naknadno izvedena (u 19. stoljeću?). Iznad niše zamjećuje se deformacija svoda: umjesto trokutastog isječka ovdje je dvostruki zaobljeni isječak.

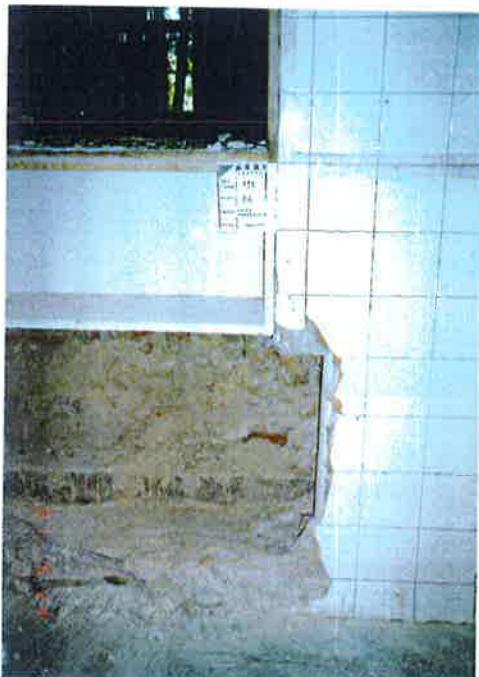
113 prostorija 4
- prizemlje

Sonda na istočnom zidu na mjestu gdje su do 1976. bila vrata i na njihovom mjestu formiran otvor (prozorčić) prema tadašnjem restoranu Doma JNA, u prostoriji pr.5. Sonda je pokazala da su, tada zazidana, vrata imala otvor širine 127 cm. U vratnoj niši tri su betonske stube obrađene taracom (razlike u visini prostorije P4 i P3 je 37 cm). Osim samih vratiju koja pripadaju izvornom objektu sve su novi zahvati.
