TRIFORA d. o. o. V a r a ž d i n , A . C e s a r c a 1 2
Poduzeće za istraživanje , zaštitu i obnovu umjetnina

**KONZERVATORSKO ISTRAŽIVANJE
Z G R A D E G L A Z B E N E Š K O L E -
N E K A D A Š N J E P A L A Č E E R D O D Y - P A T A Č I Ć
/ u n u t r a š n j o s t : p r i z e m l j e i p r v i k a t /**

V a r a ž d i n , r u j a n - s t u d e n i 1 9 9 7 .

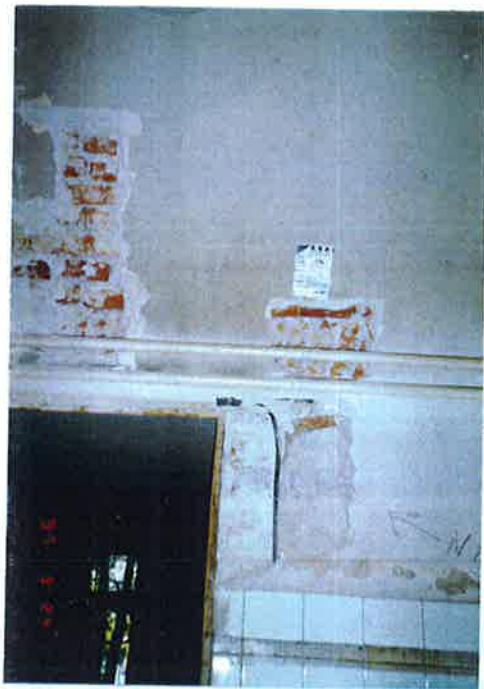
114 prostorija 4
- prizemlje

Sonda na istočnom zidu otvorena u peti svoda kako bi postao vidljivim nadvoj vratiju čime je dokazana recentna promjena svoda na ovome mjestu. Ovi su radovi izvedeni 1976. Nadvoj vratiju izведен opekom staroga formata (29 x 15 x 5,5 cm).

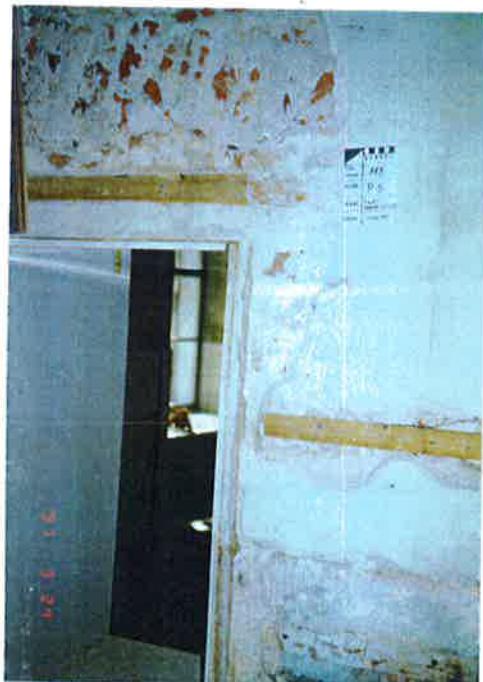
115 prostorija 5
prizemlje

Sonda na zapadnom zidu otkrila je vrata zazidana 1976. koja su do tada ovu prostoriju povezivala s prostorijom 4. Istovremeno je u zazidu oformljen otvor kroz koji je dodavana hrana iz kuhinje u tadašnji restoran Doma JNA koji se nalazio u ovoj prostoriji. Vrata pripadaju izvornom objektu. Špalete i nadvoj konstruirani su tankom opekom. Okolno je ziđe miješano opečno- kamene strukture kao i čitav jugoistočni dio prizemlja palače.

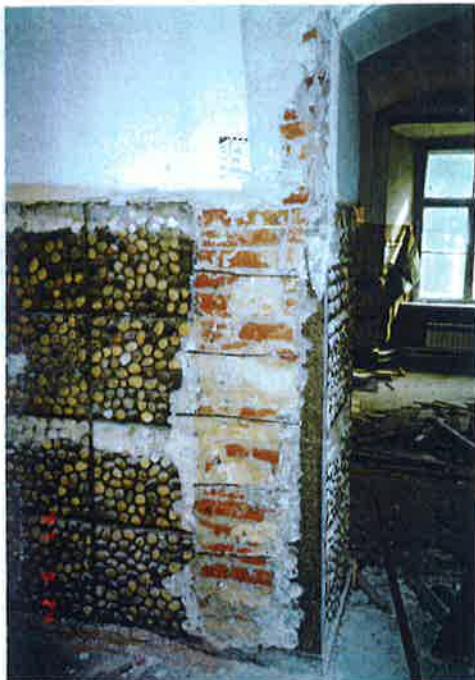
116 prostorija 6
- prizemlje

Sonda na stupcu oformljenom ispod svodne pete nakon što je uklonjen južni zid prema prostoriji 5 pokazuje zidnu građu. Stupac je zatečen u oplati od brodskog poda (1976?). Ispod te oplate je ranija obrada u kojoj je stupac torkretiran, a u još mokri beton utisnuti oblutci koji formiraju geometrijski uzorak. Rubovi i pasice između oblutaka obrađeni su u kuliru. Ispod torkreta vidljiva je izvorna građa (tanka opeka, kamen lomljenac) koja zbog oštećenja jasno svjedoči da je stupac oformljen rušenjem južnog zida prostorije. Segmentni nadvoj otvara prema prostoriji 5 izведен je betonom što također pokazuje ova sonda.

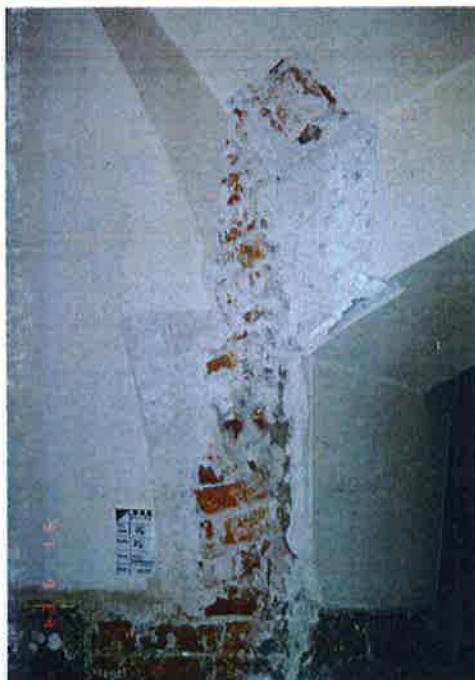
117 prostorija 6
- prizemlje

Uklanjanjem brodskog poda sa zapadnog zida pokazala se niša starih vratiju koja su zazidana 1976. Vanjsku stranu istih vratiju otkrila je sonda 119. Ljeva (južna) strana vratiju oštećena je probojem novih, današnjih, tada izvedenih vratiju. Nadvoj je oštećen instalacijama.

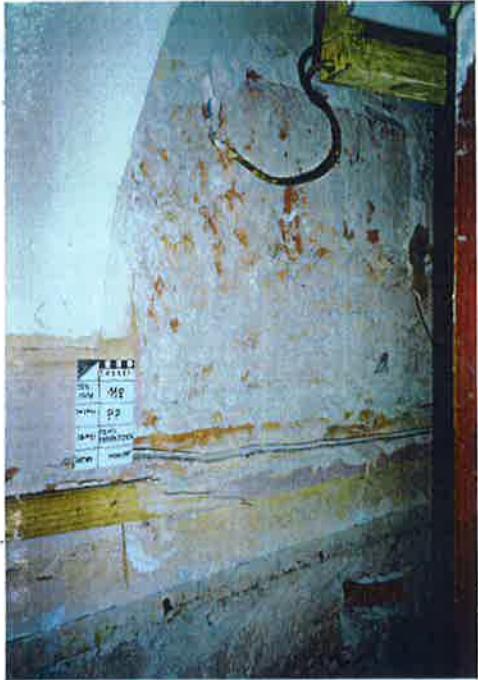
118 prostorija 7
- prizemlje

Sonda na sjevernom zidu otkrila je rasteretni luk otvora kojim se iz kolnice spušta u podrum. Luk je konstruiran tankom opekom dimenzija 27x15x5 cm.

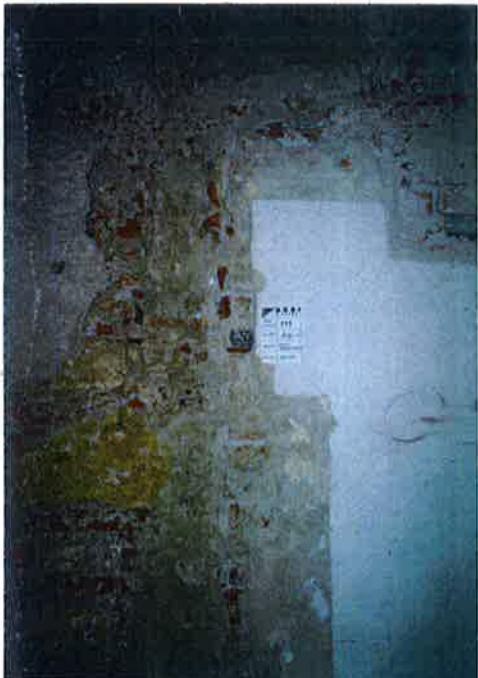
119 prostorija 1
prizemlje
(hodnik)

Sonda na istočnom zidu južnog hodničkog kraka uz vrata prema sobi 6. Današnja vrata probijena su u adaptaciji zgrade provedenoj godine 1976. Stara su vrata, otkrivena ovom sondom, smještena sjevernije od novih, a bila su niža (peta rasteretnog luka na koti 240 cm iznad današnjeg poda). Vratna je niša okrenuta prema hodniku.

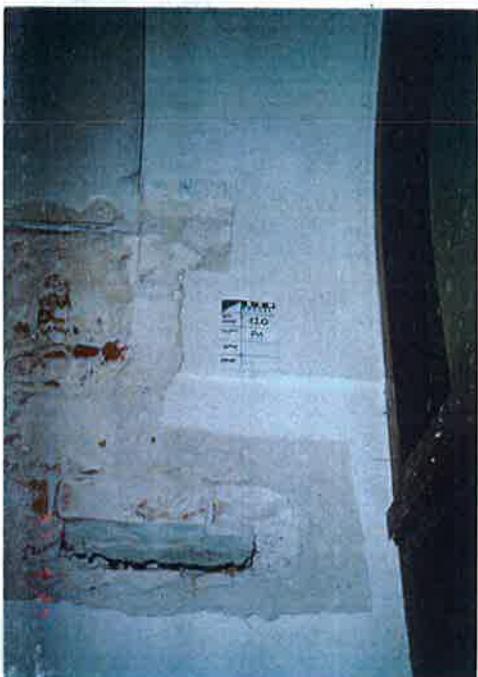
120 prostorija 1
prizemlje
(hodnik)

Sonda na istočnom zidu južnog hodničkog kraka otvorena na svodnoj pojasnici iznad zazidanih vratiju prema sobi 6. Stara obijeljena žbuka na pojasnici dokazuje njezinu izvornost za što je postojala sumnja obzirom na smještaj iznad vratnog nadvoja.

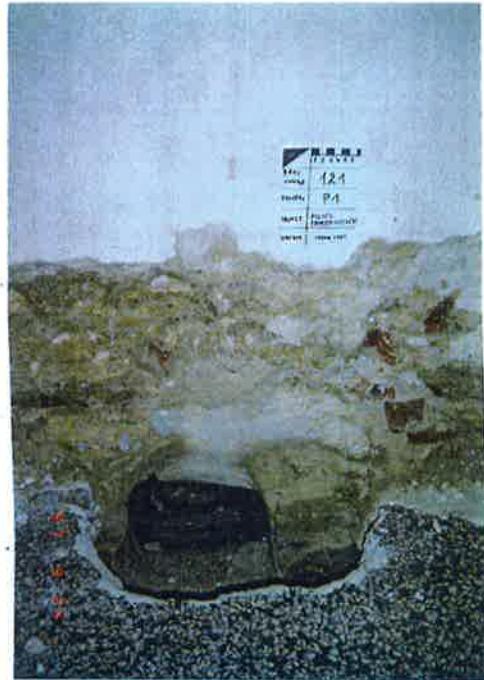
121 prostorija 1
prizemlje
(hodnik)

Sonda u podu i na istočnom zidu u južnom hodničkom kraku kojom je otkriven podrumski ventilacijski prozorčić. Otvor je konstruiran tankom opekom dok je nadvoj od pritesanog, danas jako oštećenog kamena. Dimenzije otvora su 25 x 18 cm.

U južnom kraku hodnika otkriveno je ložište peći prostorije 7 također s kamenim okvirom (sonda 122) i jedan mali podrumski ventilacijski prozorčić (sonda 121). Još jedan takav prozorčić nalazi se skriven ispod stuba koje vode u prostoriju 6.

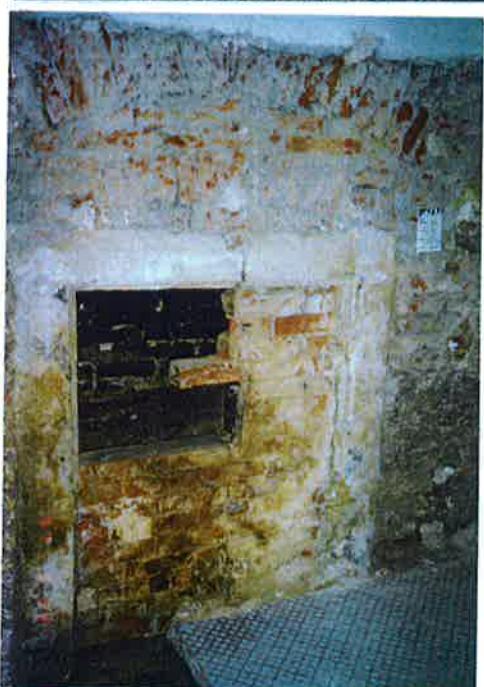
122 prostorija 1
prizemlje
(hodnik)

Sonda na istočnom zidu južnog hodničkog kraka kojom je otkriveno ložište za peć sobe 7 u prizemlju. Otvor dimenzija 93 x 130 formira kameni okvir. Greda su klesane u žučkastom pješčenjaku obrađenom dlijetom. Vertikalne greda nisu monolitne nego sastavljene od komada. Nutarnji je brid okvira utoren za ležište kapka. Na lijevoj i desnoj gredi vidljive su po dvije rupe za stožere kapka što dokazuje da je kapak bio dvokrilni. Iznad ložišta je dvostruki rasteretri luk zidan tankom opekom (29 x 15 x 5,5 cm). Struktura zida je miješana opečno - kamena kao i u čitavom južnom dijelu prizemlja. Otvor ložišta bio je zazidan novom opekom.

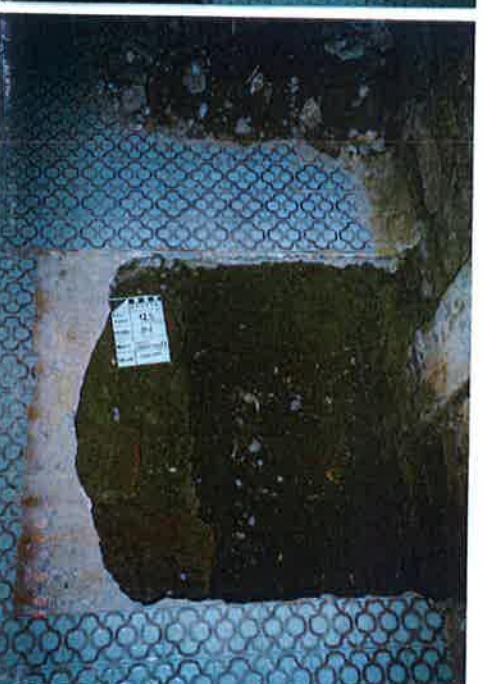
123 prostorija 1
prizemlje
(hodnik)

Sonda u podu uz ložište peći na istočnom zidu južnog hodničkog kraka kojom je otkriven donji dio ložišta skriven današnjim podom. Stratigrafija poda je slijedeća:

1. podne pločice
2. taraco
3. beton
4. opeka
5. šuta
6. opeka

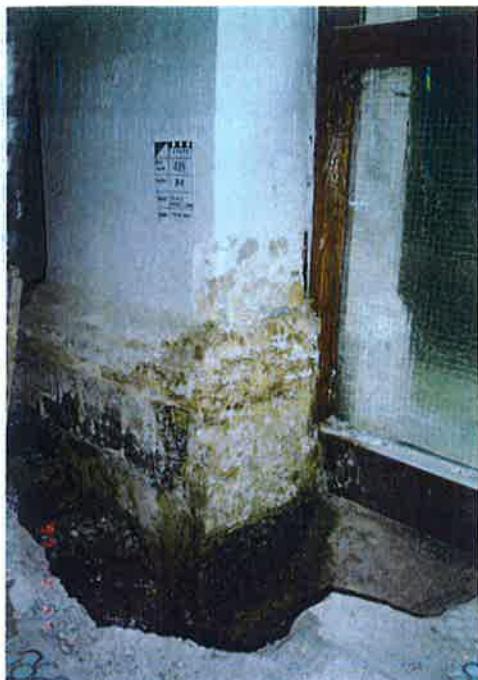
124 prostorija 1
prizemlje
(hodnik)

Sonda u podu uz stup zazidanog arkadnog hodnika. Sonda nije pružila podatke o izvornom podu. Ispod novog betonskog sloja podložene su opeke velikog formata ($30 \times 15 \times 8$ cm). Na kamenom stupu razabiru se tragovi naslikanog sokla.

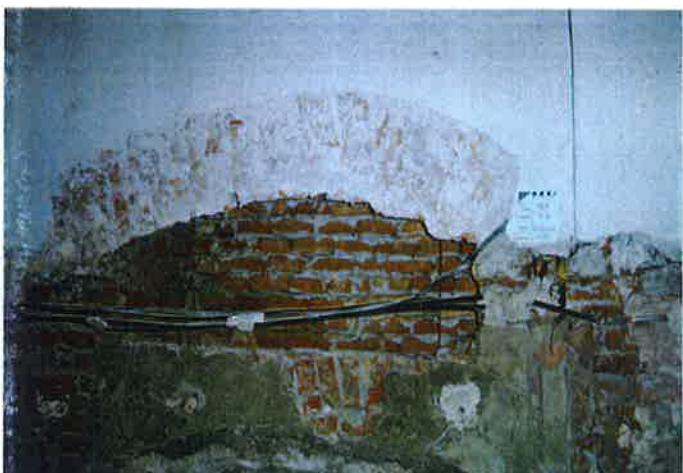
125 prostorija 8
kolnica

Sonda na južnom zidu i u podu kolnice otkrila je stubište i podrumski ulaz. Stube su betonske što jasno svjedoči da su sve do nedavno korištene. Iznad stubišnog otvora je segmentni rasteretni luk koji se koso uzdiže prema prostoriji 7 (sonda 118). Stubišni, također segmentni nadvoj otvora koso se spušta prema podrumu, a konstruiran je tankom opekom. Oštećenja na vanjskom licu svjedoče da je uz otvor naknadno bila ugrađena vjerovatno drvena konstrukcija okvira ili ograda. Sam je podrumski otvor dimenzija 150×166 cm, mjereno od nagazne plohe zadnje stube. Nadvoj otvora je drvena greda, očito naknadno ugrađena, međutim, na mjestu stare koju je zamijenila.

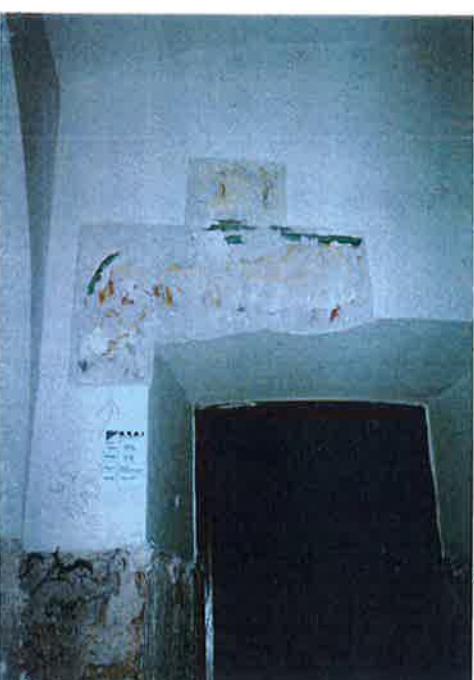
126 prostorija 8
kolnica

Sonda na sjevernom zidu kolnice otkrila je konstrukciju nadvoja vratiju prema prostoriji 9. Nadvoj je konstruiran tankom opekom korištenom u svim izvornim dijelovima palače, međutim, razabiru se naknadna oštećenja vidljiva u podgledu i licu gdje je ugrađena električna instalacija. Tragovi ukazuju da je lijeva špaleta prezidana i tom prilikom otvor smanjen.

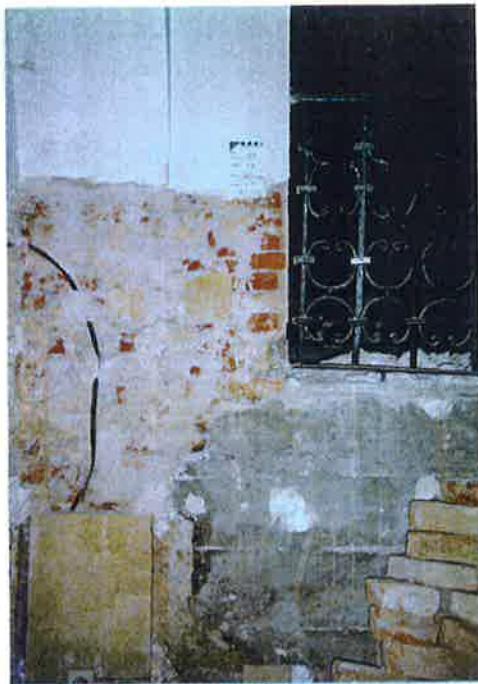
127 prostorija 8
- kolnica

Sonda na sjevernom zidu kolnice uz lijevu stranu i ispod stubišnog otvora otkrila je betonsku zapunu na mjestu srušenog stubišnog kraka uklonjenog pred tridesetak godina. U stubišni je otvor tada ugrađena kovana ograda istovjetna staroj stubišnoj ogradi na katu. Oštećenja opeke uz lijevu stranu otvora ukazuju na mogućnost da je donji stubišni krak imao zidanu ogradu.

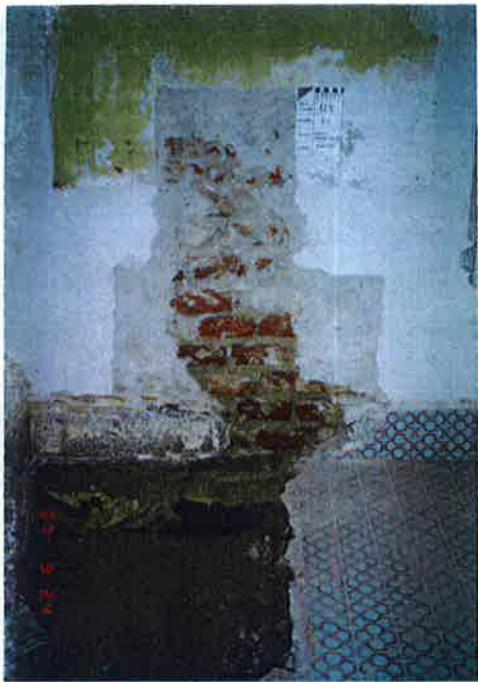
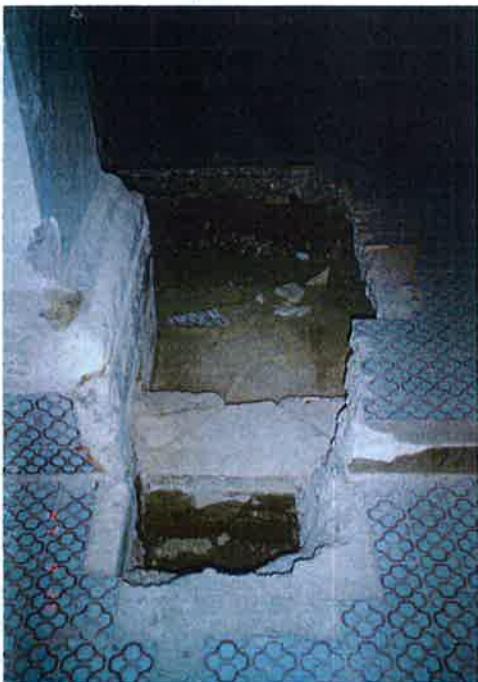
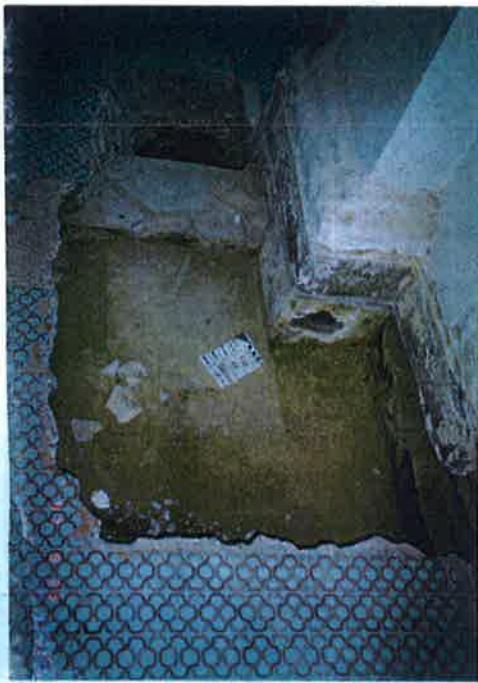
129 i prostorija 1

Sonda u podu i na zidu uz stupac trijema (do kolnice) u sjevernom hodničkom kraku otkrila je slojevitost izvedbe poda. Ispod novih pločica, taraca i betonske podlage sačuvani su ostaci poda izvedenom keramitnim pločicama. Pločice su dimenzija 17x17 cm i debljine 2,4 cm. Žute su boje i bez ornamenta. Donja je strana reljefna i leži na sloju morta.

Na dubini 12,5 cm od pločica ispod sloja šute i morta izvorni je hodnički pod izведен kamenim, danas vrlo oštećenim pločama sivkastog pješčenjaka. Dimenzija ploče koja se može izmjeriti na površini sonde je 63 x 44 cm. Razlika u visini između današnjeg poda i izvornog kamenog poda iznosi ukupno 27 cm.

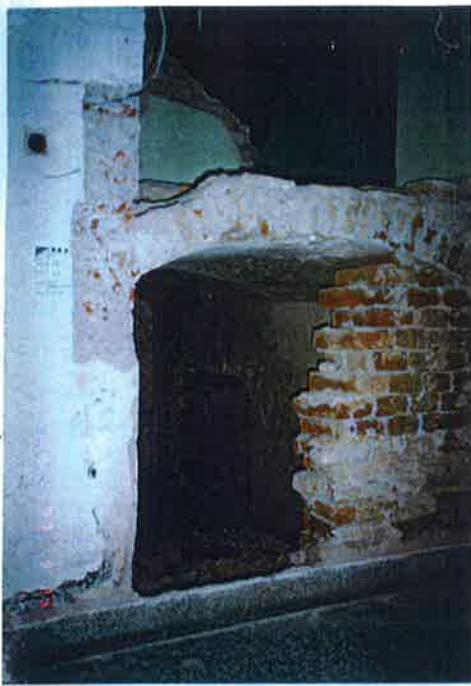
131 prostorija 1
(hodnik)
- prizemlje

Sonda na istočnom zidu sjevernog hodničkog kraka kojom je otkriven otvor prema prostoru ispod stubišta. Otvor je naknadno zazidan mjestimice (donjih deset redova) starom preupotrebljenom opekom i opekom velikog formata ($30 \times 15 \times 8$ cm). Zazid je prežbukan i prebijeljen, a vidljiv je i crni naslikani sokl: Segmentni nadvoj otvora nije izvoran što dokazuju oštećenja opeka na starijem zidu nastala ukopavanjem ležaja pete i stara, tada oštećena žbuka.

Nadvoj je oko 2 cm izmaknut od ravnine okolnog zida, a konstruiran je opekom $30 \times 15 \times 6$ cm. Prvotno, prije nego što je izveden segmentni otvor ovdje je postojao zid uvučen 42 cm, na što upućuju slojevi žbuka. U toj je niši najvjerojatnije bio otvor povezan s prostorom pod stubištem, međutim, od tog otvora nema materijalnih ostataka.

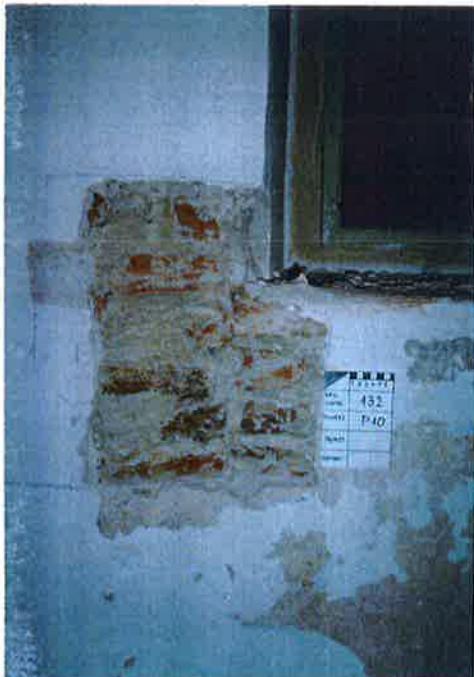
132 prostorija 10
- prizemlje

Sondom je uklonjen žbukani sloj sa zida uz lijevi ugao niše prozora koji gleda prema hodniku. Pokazalo se da se građa zida, izvedana opekom vezanom vapnenom žbukom, nastavlja u istoj ravnini i na ostalim dijelovima istog zida.

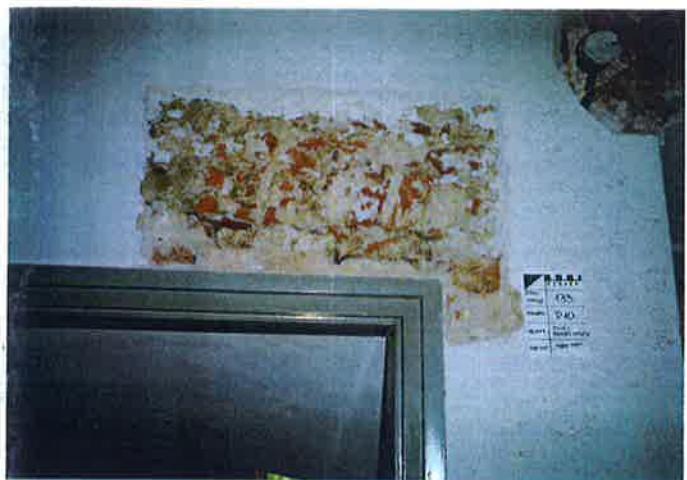
133 prostorija 10
prizemlje

Sondom je uklonjen žbukani sloj oko desnog ugla otvora vratiju. Pokazao se oteretni luk građen uspravljenim opekama te ispod njega lomljene i uz sami otvor vrata vodoravno položene opeke. Uz kraj nadvoja opeke su podsjećene. To pokazuje da je otvor vratiju povišen, kada je povišena podna ploha u hodniku.

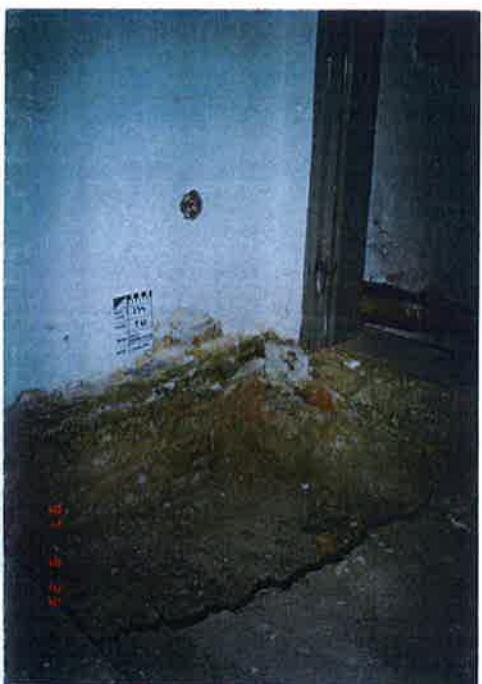
134 prostorija 10
- prizemlje

Sondom je uklonjen parket s poda, daščani slijepi pod i grede o koje su daske bile učvršćene. Ispod je zemljeni nasip od cca 30 cm položen na vapnenom žbukom zaključenu svodnu konstrukciju podrumskog prostora.

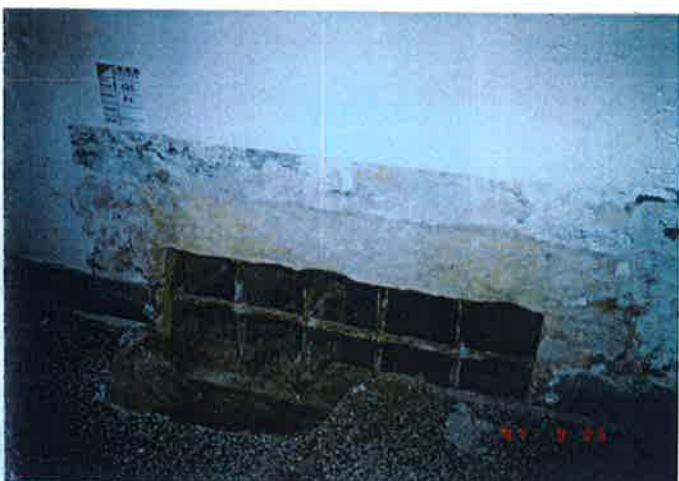
135 prostorija 1
(hodnik)
- prizemlje

Sonda na zapadnom zidu i u podu sjevernog hodničkog kraka otkrila je zazidani podrumski prozor. Kameni okvir s gredama isklesanim od žućkastog pješčenjaka (18×18 cm) formira otvor svijetlih dimenzija 85×40 cm. U okvir je ugrađena kovana rešetka sa četiri vertikalne i jednom horizontalnom šipkom. Vertikalne šipke bridom su okrenute prema otvoru i probijaju horizontalnu šipku koja je na mjestima probroja raspetljana. Površina kamenog okvira vrlo je oštećena te nije vidljiva obrada i, eventualno, profilacija. Donji dio otvora danas je 16 cm ispod razine poda.

Istraživanjima je otkriven podrumski prozor s kovanom rešetkom (sonda 135) i ložište peći prostorije 13 (sonda 139) te otvor prema prostoru ispod stubišta koji je naknadno zazidan (sonda 131).

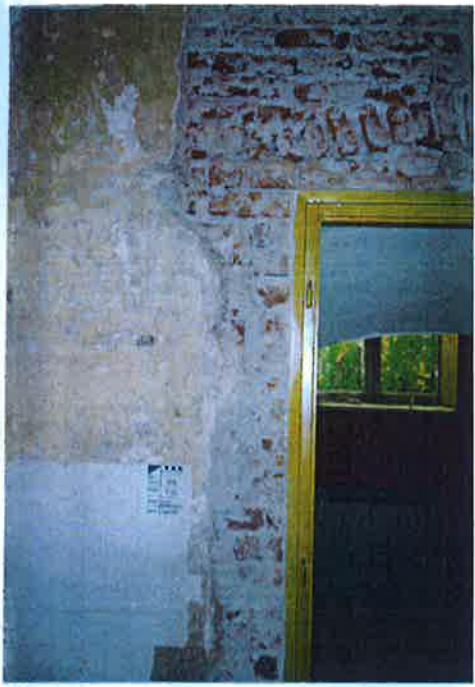
136 prostorija 12
- prizemlje

Žbuka je uz lijevi brid otvora vratiju prostorije prema hodniku novija, cementna u širini od 20 do 35 cm. Ispod te je žbuke u istoj širini zid građen novom industrijskom opekom vezanom istom cementnom žbukom. Ista se žbuka i opeka nastavljaju i iznad otvora vratiju te zasijecaju starom opekom zidani njegov oteretni luk. Može se pretpostaviti da je otvor vratiju povišen.

Ista sonda zahvaća i zidnu površinu s druge strane vratiju te pokazuje da je i na toj strani stara žbuka, na znatno većoj površini zamijenjena novijom.

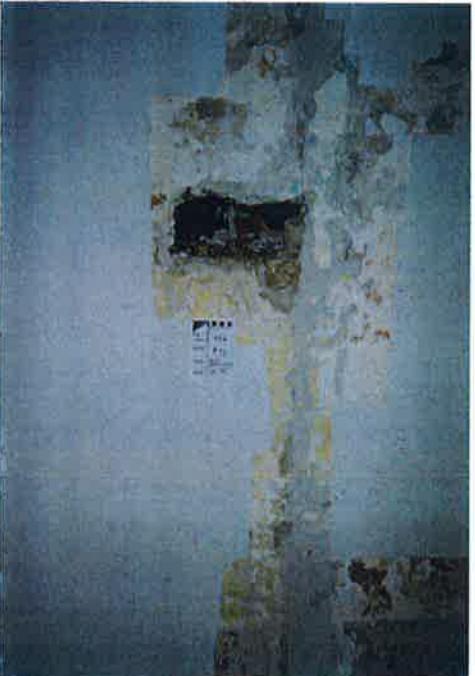
137 prostorija 12
- prizemlje

Sonda pokazuje vodoravni proboj kroz skošeno položenog kanala za dim. Proboj je naknadno izveden. Opeka je nepravilno lomljena i pocrnjela je od gari.

Ista sonda pokazuje ispod višeslojnih novijih naliča okomitu dvanaestak cm široku traku iz koje je uklonjena stara svijetlosiva vasprena žbuka i popunjena je novijom, tamnjom. Radi se o tragu naknadno postavljenog pregradnog zida prostorije. Njegovi tragovi se jednako raspoznaju i na suprotnom njezinom zidu (sonda 171).

Uz podnu plohu su jasnije razlučena zidna obojenja. dva najstarija su bijela. Potom je do visine od 50 cm nanijet svijetlosivi ton i iznad, u gornjem dijelu zida bijela boja. Zatim je u istoj visini od 50 cm sokl obojen ružičastim okerom i zaključen tamnosivom crtom.

(U širini otiska naknadnog pregradnog zida nema navedenih zidnih obojenja).

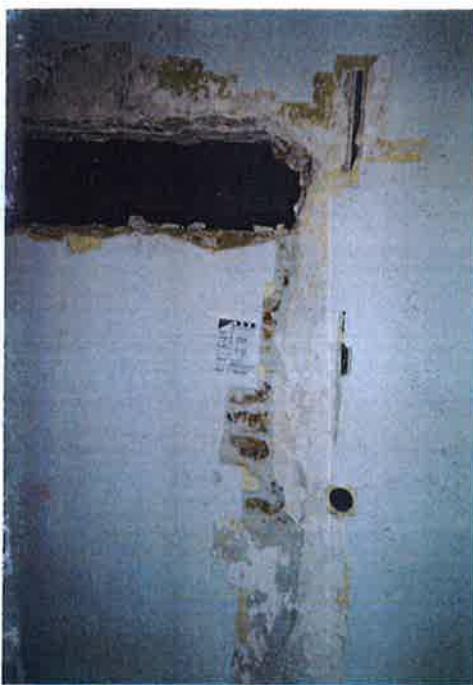
138 prostorija 12
- prizemlje

Sondom je pokazan naknadno probijen pa zazidan otvor vrata prema prostoriji 10, visine 203 i širine 115 cm. Otvor nema zidani oteretni luk, nego je zaključen ravno položenim redovima opeke koje je vjerojatno nosio drveni nadvratnik.

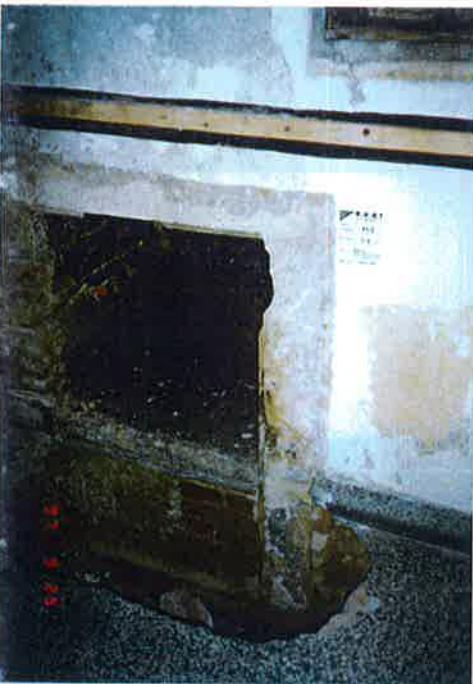
139 prostorija 1
(hodnik)
- prizemlje

Sonda na istočnom zidu i u podu sjevernog hodničkog kraka otkrila je ložište peći prostorije 13. Kameni okvir ložišta isklesan od žućkastog pješčenjaka formira otvor svijetlih dimenzija 83 x 128 cm. Otvor je naknadno izvedenim zazidom smanjen s lijeve strane za 17 cm. Grede su nejednakih dimenzija, pogotovo gornja koja je izrazito tanka. Na desnoj je strani sačuvan jedan kovani stožer za kapak.

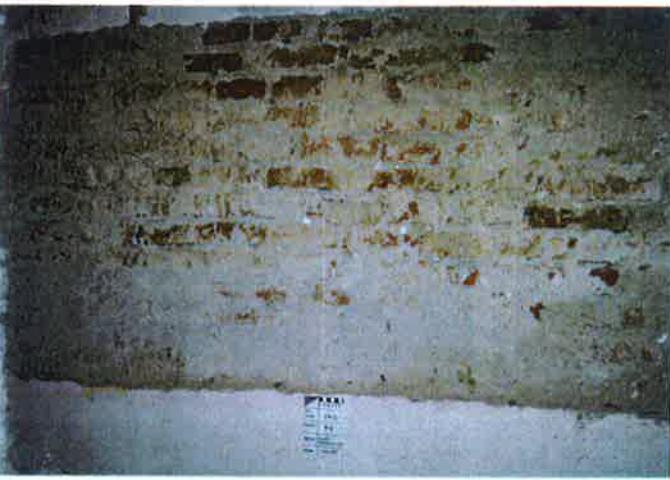
140 prostorija 1
(hodnik)
- prizemlje

Sonda na zapadnom zidu sjevernog hodničkog kraka otvorena s namjerom da se provjeri eventualno postojanje otvora prema dvorištu (prozora, vrata) dala je negativan rezultat. Otvor ovdje nije postojao. Zid je zidan opekom u gustom mortu. Korištena je isključivo tanka opeka (za razliku od zidova u južnom hodničkom kraku, gdje je korišten kamen) dimenzija 28 x 15 x 5 cm. Zidanje je provedeno po shemi: red uzdužnjaka - red vežnjaka.

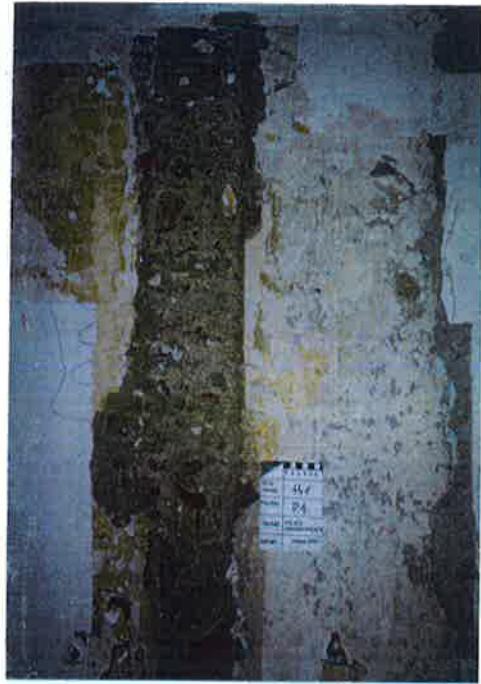
141 prostorija 1
(hodnik)
- prizemlje

Sonda na istočnom zidu sjevernog hodničkog kraka otkrila je trag danas uklonjenog i svega 12 cm debelog pregradnog zida nekadašnjeg nužnika koji je bio smješten na samom kraju hodnika izvorne palače. Taj je zid uklonjen očito kada je hodnik produžen u 19. stoljeću. Pregradni je zid udaljen od vratiju susjedne prostorije 89 cm.

Istraživanjem je ustanovljeno da su u sjevernom krilu hodnika, jednako kao i na katu, bile sanitarije: dva nužnika od kojih je ostala malena niša u istočnom zidu (sonda 142) i trag kasnije uklonjenog pregradnog zida (sonda 141). Sjeverni dio hodnika u glavnem krilu palače danas je najočuvaniji dio palače sa vidljivim izvornim detaljima iz 18. stoljeća. Sačuvana su podumska vrata s kamenim okvirom i kovanom rešetkom. Sačuvana su i vrata prostorija 10 i 12 koja - pomalo nelogično - imaju niše okrenute prema hodniku, što je, međutim, bilo nužno zbog razlike u visini između poda u hodniku i onoga u prostorijama prizemlja.

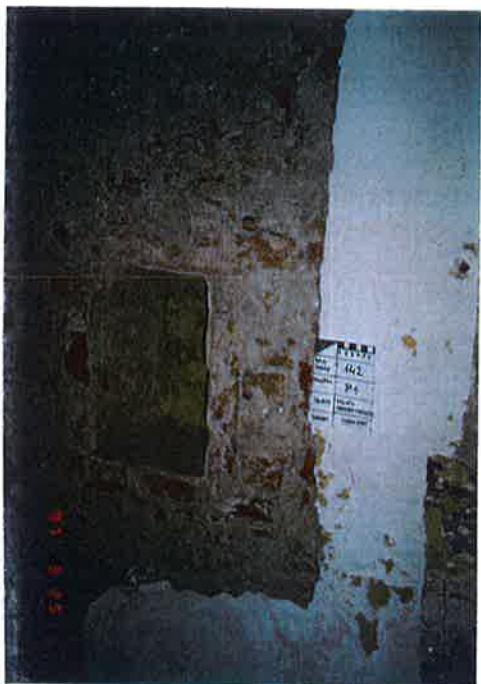
142 prostorija 1
(hodnik)
- prizemlje

Sonda na istočnom zidu sjevernog hodničkog kraka otkrila je malenu nišu (25 x 37 x 27 cm) nekada u prostoru nužnika koja je služila za odlaganje svjeće.

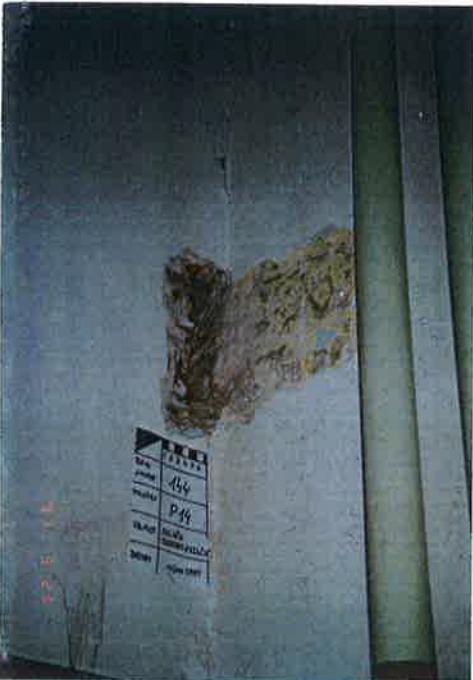
143, prostorija 14
144 prizemlje

Sondom su uklonjeni naliči i posve tanki (do 2 mm.) žbukani sloj sa južnog zida prostorije, da bi se pokazale bočne fasadne površine palače iz 18. st., prijenego je uz nju, u 19. st. dodana prigradnja kojoj pripada i ova prostorija. Pokazala se stara erozijom načeta žbuka sa tragovima sivog te potom bijelog, hladnookerastog i dva oker vapnena naliča. Žbuka sa navedenim naličima bila je natučena u 19. st., prilikom nanošenja novog žbukanog sloja.

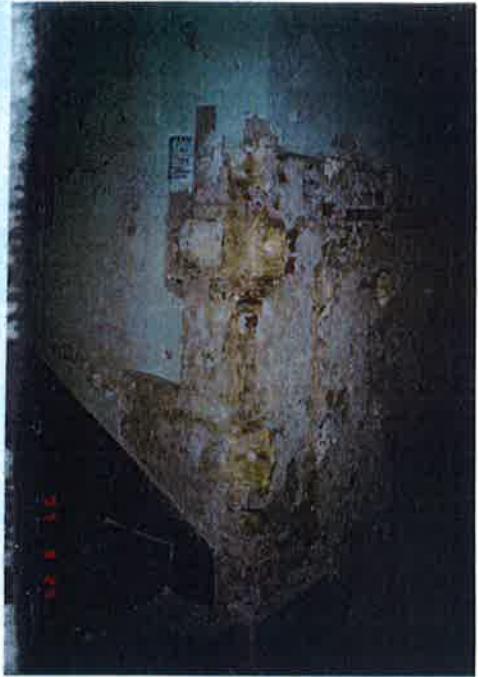
145 stubište 1

Sonda na južnom stubišnom zidu uz hodnik otvorena je uklanjanjem novog vrlo tankog sloja žbuke te je postala vidljiva miješana struktura ziđa s lomljenim kamenom i tankom opekom. Na uglu su uzidana dva klesanca isklesana od žućkastog pješčenjaka. Duža strana oba klesanca uzidana je na strani zida prema stubišnom kraku tako da kraća strana gleda prema hodniku. Na toj su strani na oba klesanca uklesane rupe, ležaju stožera vratiju koja su zatvarala stubište. Ležaj donjeg stožera je 90 cm. od današnjeg poda odnosno 117 cm. do starog, izvornog, poda. Gornji ležaj je 70 cm. iznad donjeg. Nasuprot stubišnog otvora uvidan je jedan klesanac (visina 108 cm. od današnjeg poda odnosno 135 cm. od starog poda) koji ima dvije uklesane rupe na strani koja gleda prema stubišnom kraku. To je najvjerojatnije bio ležaj metalne omče koja je pridržavala jezičac brave.

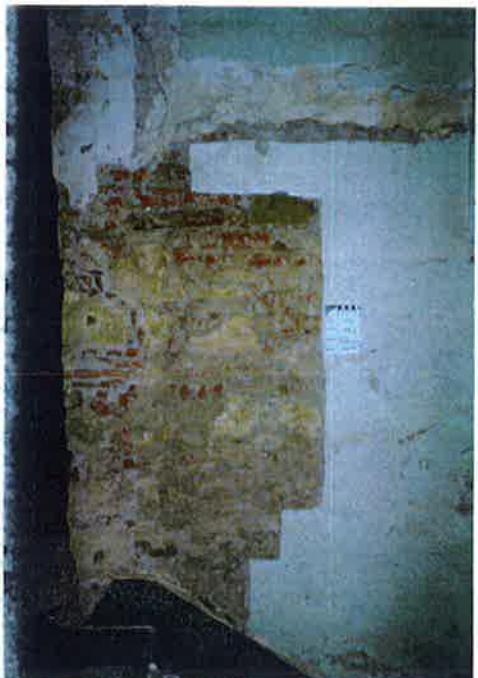
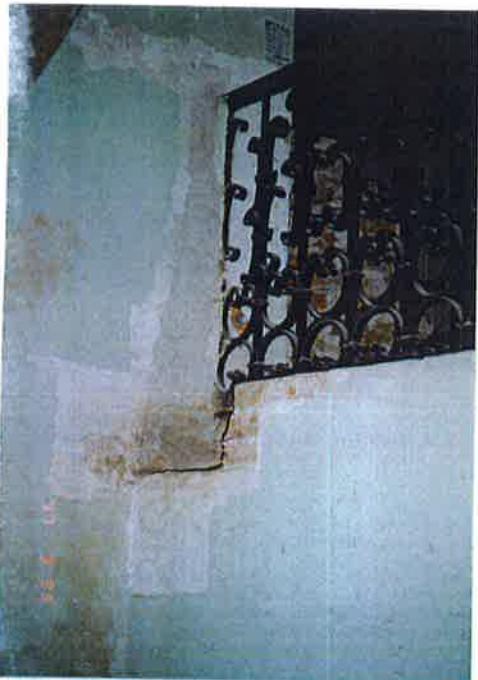
146 stubište 1

Sonda na južnom zidu stubišta uz donji krak do podesta otvorena je raslojavanjem žbukanih slojeva tako da je prezentna nazočnost tri različite žbuke. Najmlađa žbuka prekrivala je donji dio zida u visini cca 160 cm. To je nova žbuka izvedena u recentnon obnovi objekta. Mlađa žbuka obuhvaća rubove i špletu otvore prema stubištu, najstarija žbuka sačuvana je na udaljenosti tridesetak centimetara od otvora. Uz rub otvora uvidana su tri klesanca s uklesanim rupama, ležajevima, stožera vratiju koja su također i na podestu, jednako kao i na hodniku, zatvarala prolaz stubištem. Razmak između ležajeva je 76 cm. s time da je najdonji 22 cm. uzdignut od poda.

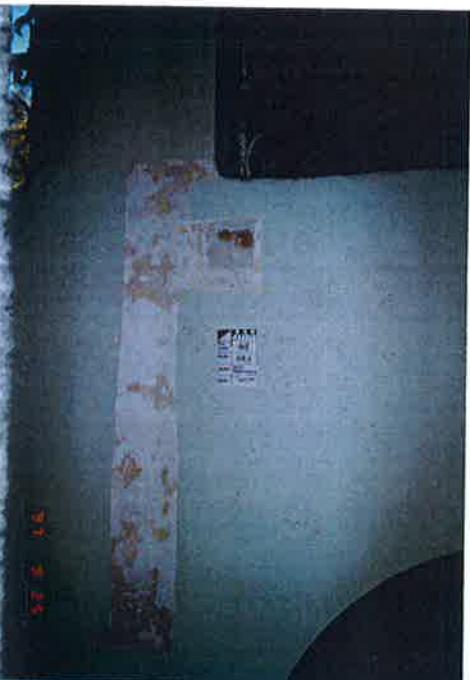
147 stubište 1

Sonda na zapadnom stubišnom zidu, južna strana, iznad lučnog otvora i na južnom zidu u visini prvog kata. Otkrila je da obijeljena žbuka na zapadnom zidu nestaje dvadesetak centimetara ispod razine današnjeg poda na prvom katu. Zid je ovdje nedozidan za tri reda tanke opeke i nanovo ožbukan. Na južnom je zidu vidljiv otisak zaobljenog parapetnog zidića koji se prislanjao na zid prije povišenja zapadnog zida za tri reda opeke i očito prije ugradnje kovane metalne ogradi. Nalaz upućuje na međufazu unutar prve etape gradnje palače ili eventualno na prekid gradnje.

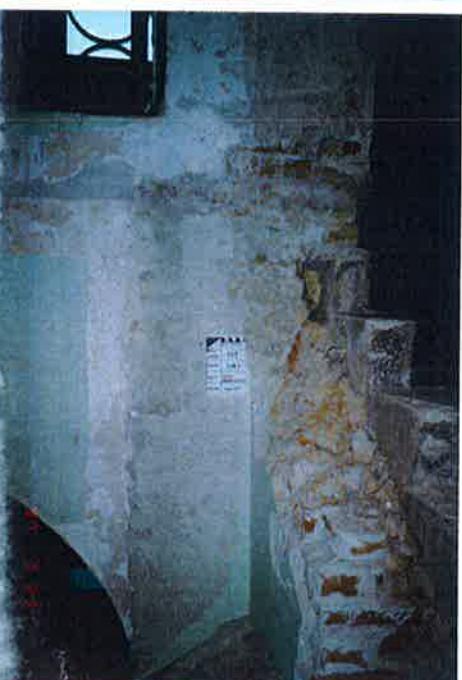
148 stubište 1

Sonda na zapadnom stubišnom zidu pokazala je, kao i sonda 148., nadzid u visini tri reda opeke koji je izveden do razine današnjeg poda hodnika na katu.

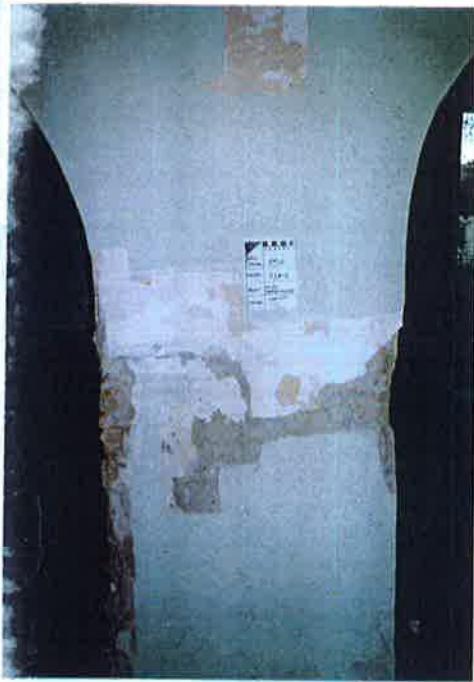
149 stubište 1

Sondom na zapadnom zidu uz gornji stubišni krak otkriveni su tragovi koji upućuju na višestruke promjene stubišnih zidova i ogradi. Otisak vidljiv na zapadnom zidu jasno upućuje da je bočni zid stubišnog kraka bio širi nego današnji. Vidljiv je također otisak 35 cm. širokog i 87 cm. visokog parapetnog zidića. Taj je zidić naknadno povišen za 9 cm. što odgovara visini jedne opeke.

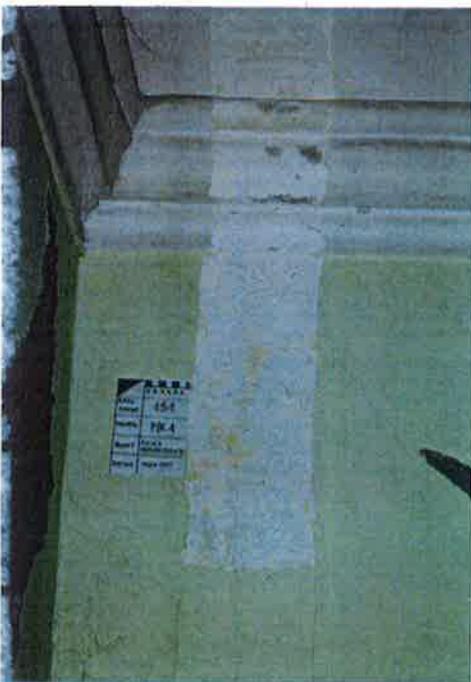
150 stubište 1

Sonda na zapadnom zidu na nutarnjoj strani lučnog otvora u prizemlju otkrila je otisak srušenog parapetnog zidića debljine 34 cm. i visine 180 cm. mjereno od nagazne plohe prve stube uz hodnik.

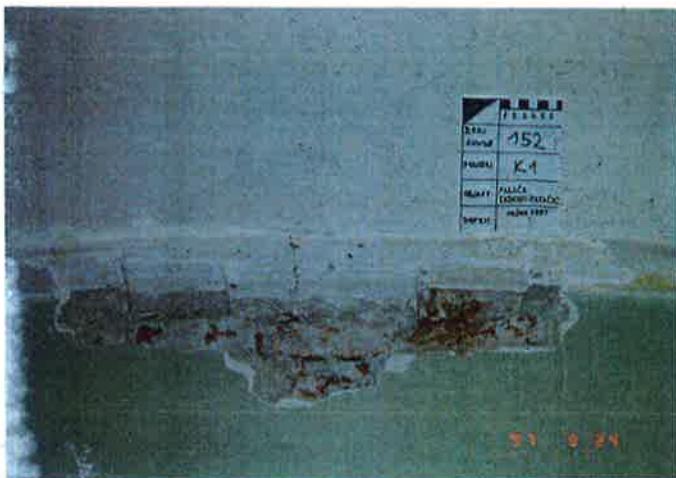
151 stubište 1

Sonda na istočnom zidu kroz slojeve naliča na profiliranom vijencu ispod svoda i na svodnoj peti pokazala je bijeli bojani sloj kao najstariji.

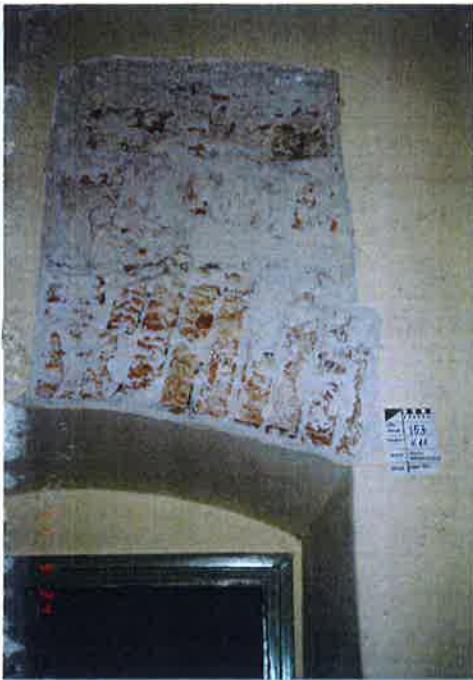
152 prostorija 1
(hodnik)
- 1. kat

Sondom je u hodniku pročelnog krila uklonjen zid koji zatvara arkadni otvor u njegovu vrhu gdje se nalazi zaglavni kamen. Pokazalo se da se profilacija zaglavnog kamenja nastavlja i na dijelu nadvoja otvora kojeg zaklanja naknadni njegov zazid.

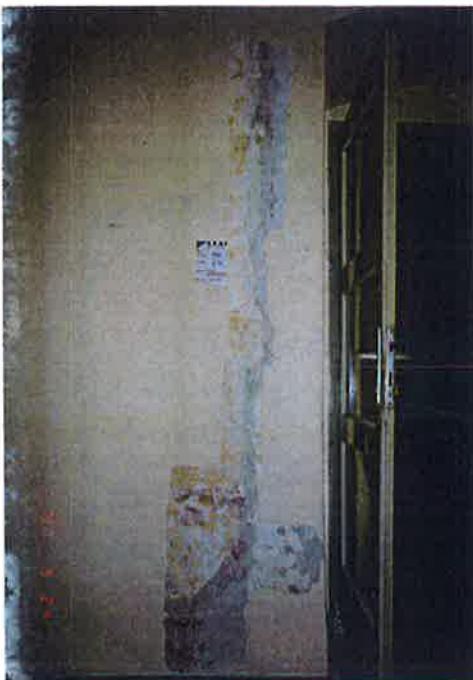
- 153 prostorija 11
- 1. kat Sonda pokazuje dvostruki opekom zidani nadvoj otvora vratiju prema hodniku. Gornji nadvoj je uži, manje zakrivljen i u sredini djelomično razgrađen, pa zapunjem lomljenom opekom vezanom žbukom.

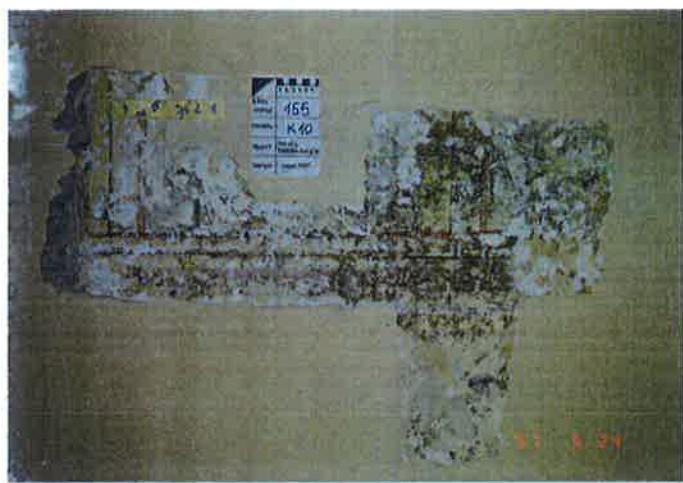
- 154 prostorija 11
- 1. kat Sondom su uklonjeni slojevi naliča uz rub otvora vratiju koja prostoriju povezuju s hodnikom. Pokazalo se da je uz rub otvora, u širini od dvadesetak cm otučena stara žbuka i zamijenjena je novijom, koja nosi znatno manji broj naliča.

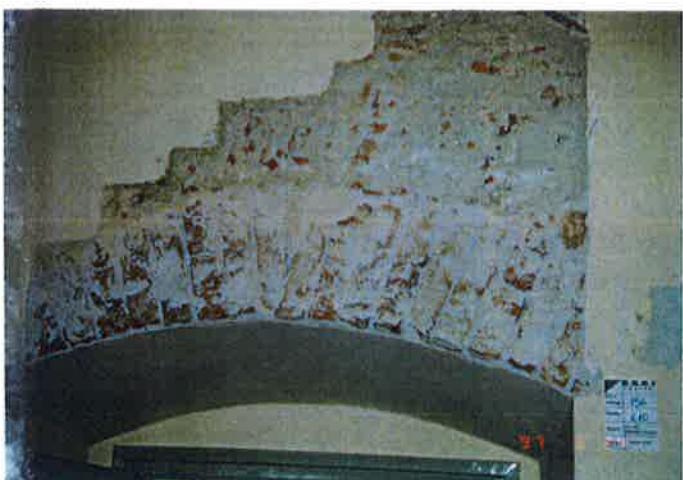
155 prostorija 10
- 1. kat

Sonda dokumentira obojenje zida prema prostoriji 9.

A) SLOJEVI NALIČA:

1. oker	sintetski
2. ružičasti oker	sintetski
bijeli	sintetski
3. oker	sintetski
4. sivi	vapneni
5. svijetlosivi	vapneni
6. zidni oslik	- Okomite trake oker i sive boje te vinskocrvene i tamnositve crte. Uz podnu plohu, do visine od 58 cm vinskocrveno je obojena parapetna ploha zaključena oker trakom opcrtanom s gornje strane vinskocrvenom crtom, a s donje sivom.
7. bijeli	vapneni

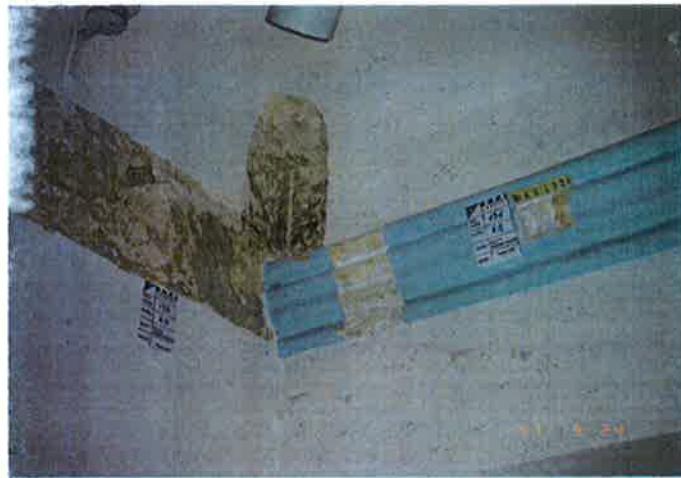
156 prostorija 10
- 1. kat

Uklanjanjem žbukanog sloja iznad otvora vrata prema hodniku pokazao se opekama pravilno zidani dvostruki oteretni luk. Uz lijevi brid otvora, u širini od dvadesetak cm mijenjana je žbuka.

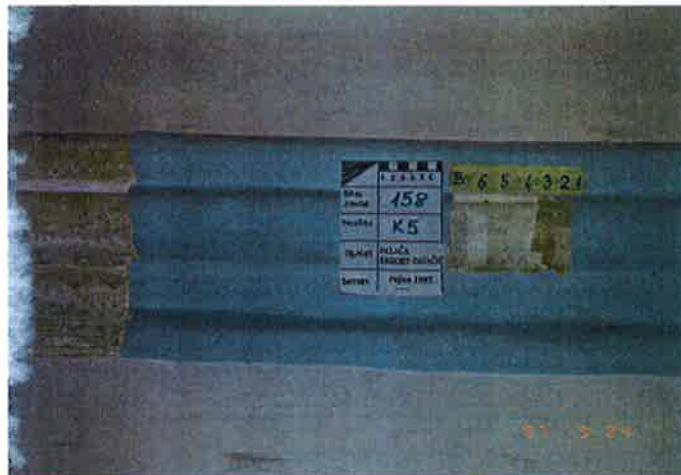
157 prostorija 5
- 1. kat

Sonda na preostalom dijelu sjevernog zida uz St ugao ispod stropa. Sondom je otkriven trag naknadno uklonjenog vijenca koji se protezao duž sjevernog zida ispod stropnog holkaza. Oštećenje nastalo uklanjanjem vijenca ožbukano je tankim slojem žbuke na kojem je narančastocrveni oker, najstariji bojeni sloj. Istovjetni se sloj boje razabire kao najstariji na žbuci izvedenoj na bočnoj strani zidnog istaka, ostatku srušenog sjevernog zida prema prostoriji 6.

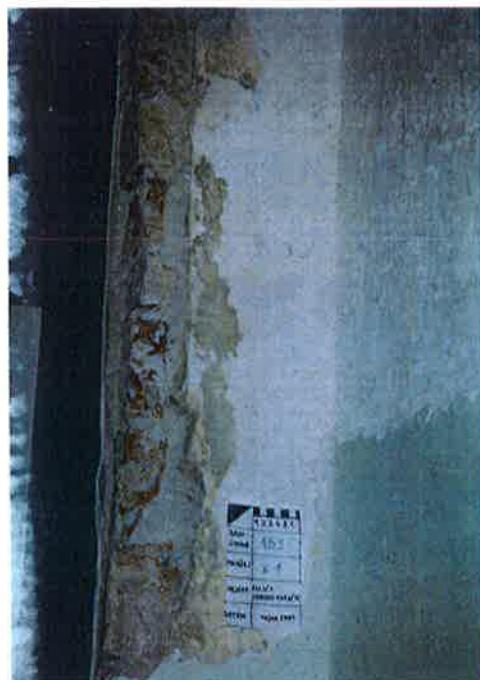
158 prostorija 5
- 1. kat

Sonda kroz slojeve boja na profiliranom vijencu ispod stropnog holkaza pokazala je šest slojeva od postojećeg plavog do najstarijeg, izvornog, sivkasto bijelog bojanog sloja. Između slojeva 3 i 4 brojni su slojevi vapna što svjedoči da je prostorija višekratno ličena.

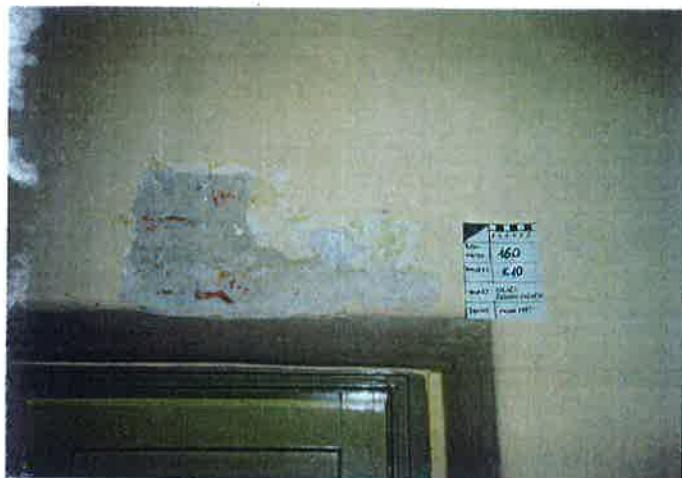
159 prostorija 1
(hodnik) - 1.
kat

Sondom je uklonjena žbuka sa desnog bočnog odsječka zida koji je zaključivao hodnik pročelnog krila - odnosno sanitarni prostorije smještene na njegovu kraju - prije nego što je taj zid probijen zbog prigradnje krila u 19. stoljeću. Pokazao se na visini od 214 cm rub donje desne ivice prozorskog otvora koji je osvjetljavao desnu sanitarnu komoru. Rub se ivice uspinje 50 cm i potom je prekinut prilikom izgradnje nadvoja zbog prigradnje krila u 19. stoljeću.

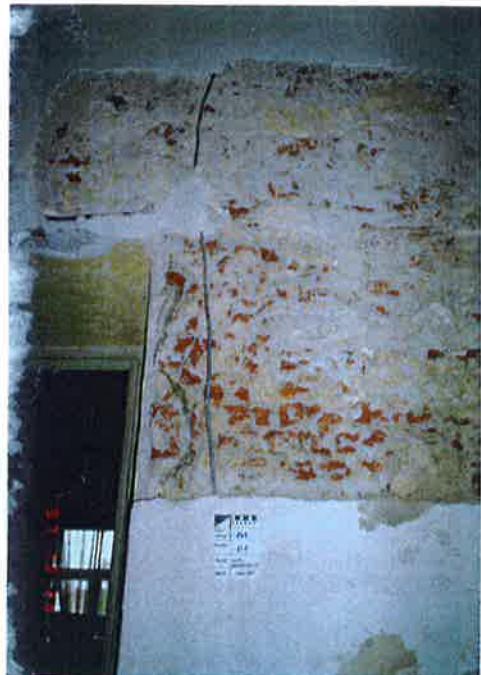
160 prostorija 10
- 1. kat

Sondom je uklonjen žbukani sloj iznad otvora vratiju prema prostoriji 11. Pokazalo se da otvor nema oteretni luk, nego je zaključen vodoravno slaganim redom opeka.

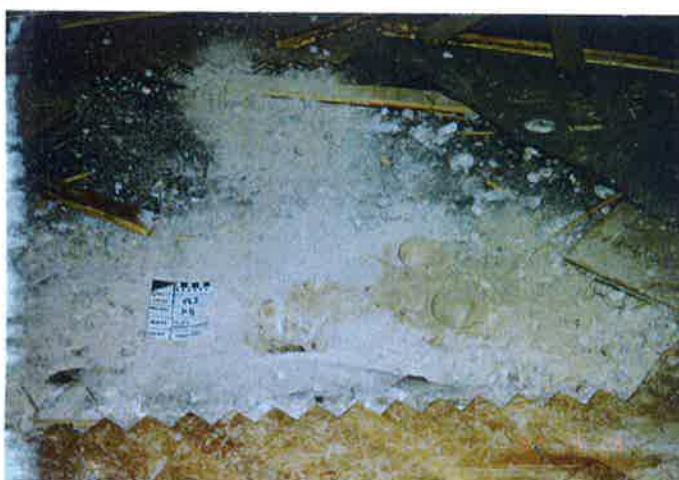
161 prostorija 1
prizemlje
(hodnik)

Sonda na istočnom zidu južnog hodničkog kraka uz vrata sobe 7. Otvorena je uklanjanjem žbuke tako da je vidljiva građa zida. Od starih izvornih vratiju ostao je sačuvan samo ostatak desne strane nadvoja jer je otvor u najnovije vrijeme (1976?) povišen. Struktura izvornog zida je miješana, opečno - kameni. Korištena je tanka opeka.

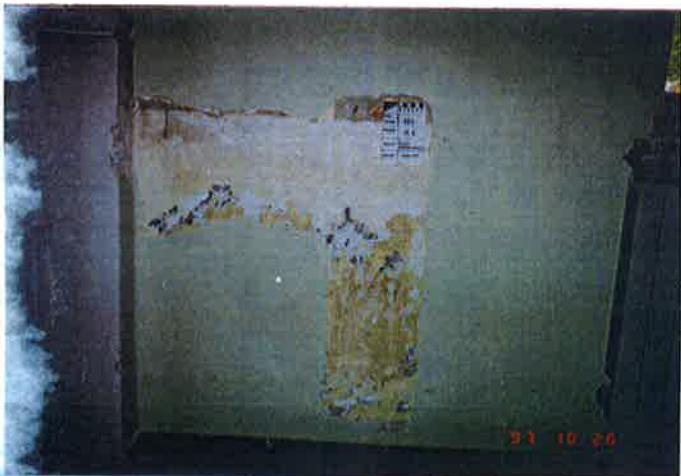
164 prostorija 1
prizemlje
(hodnik)

Sonda na istočnom zidu južnog hodničkog kraka desno od vratiju prema sobi 6. Sonda je otvorena kako bi se otkrili tragovi ložišta peći, međutim, rezultat je negativan zbog oštećenja nastalih u adaptaciji zgrade 1976. godine. Na mjestu starog ložišta nova su metalna vratašca dimnjaka.

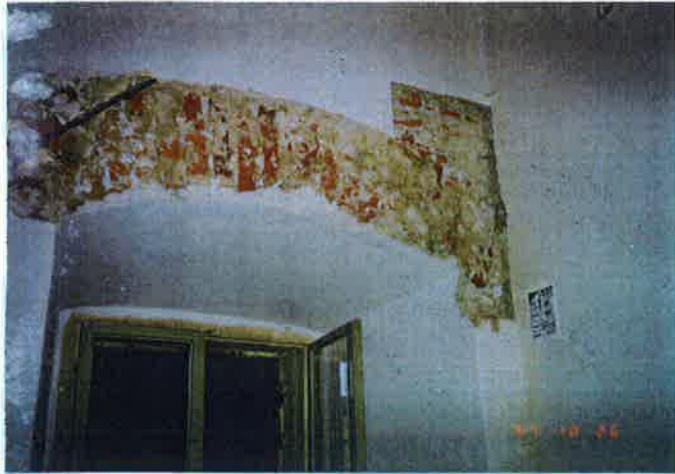
165 prostorija 1
(hodnik) - 1.
kat

Sonda pokazuje da je zid u parapetnoj visini, unutar luka na vanjskom zidu zaključen kamenom pločom, što potvrđuje nalaze ustanovljene sondom 31.

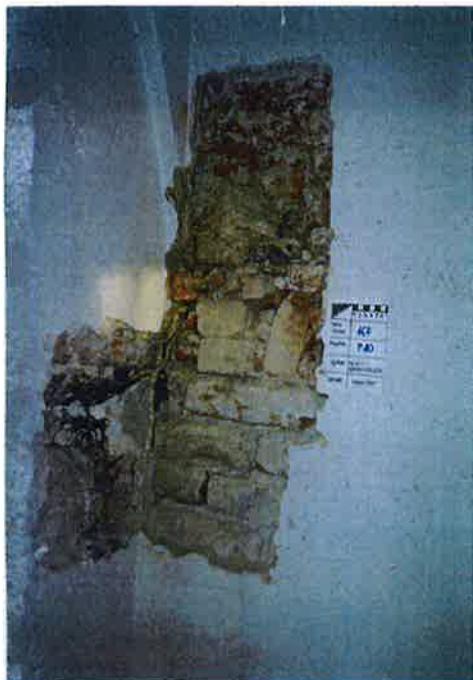
166 prostorija 10
- prizemlje

Sonda pokazuje, nakon uklanjanja žbukanog sloja da je segmentni nadvoj prozora iz prostorije prema hodniku pravilno građen žbukom vezanim redom uspravljenih opeka.

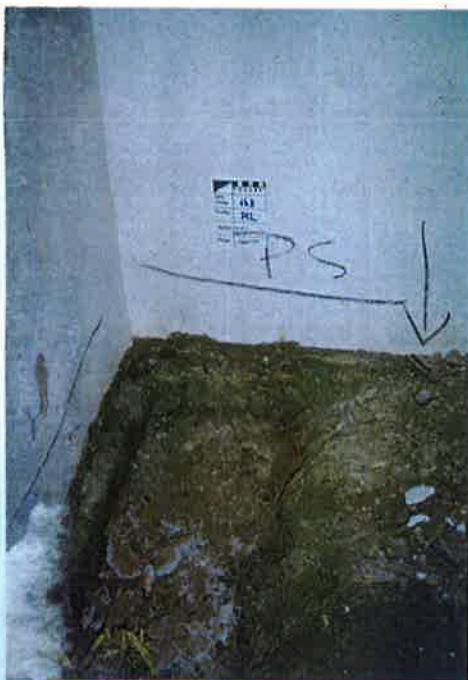
167 prostorija 10
prizemlje

Sondom je otvoren desni začelni kut prostorije. Ispod zaključne žbuke pokazac se brid višekratno obojenog i začađenog otvora za ložište ili dimovoda.
