TRIFORA d. o. o. V a r a ž d i n , A . C e s a r c a 1 2
Poduzeće za istraživanje , zaštitu i obnovu umjetnina

**KONZERVATORSKO ISTRAŽIVANJE
Z G R A D E G L A Z B E N E Š K O L E -
N E K A D A Š N J E P A L A Č E E R D O D Y - P A T A Č I Ć
/ u n u t r a š n j o s t : p r i z e m l j e i p r v i k a t /**

V a r a ž d i n , r u j a n - s t u d e n i 1 9 9 7 .

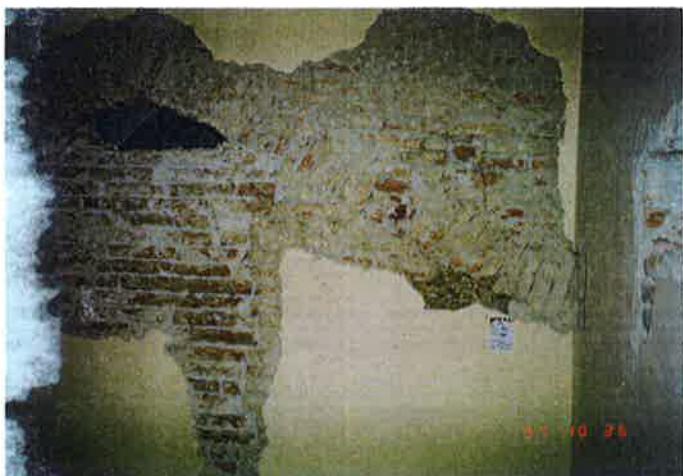
169 prostorija 9
- prizemlje

Sonda je pokazala da je niša vratiju prema prostoriji 11 sužena za 15 cm. Naliči sačuvani na zazidanom dijelu njezina nadvoja su višestruki, što pokazuje da je promjena formata uslijedila znatno kasnije nakon dovršenja izgradnje palače.

Istom je sondom otvoren i vodoravan uz lijevi rub niše utisnut "kanal" pravokutnog presjeka, potamnio od dima - možda ležište improviziranog cjevovoda za dim. Kanal je dužine 30 cm i 130 je cm iznad poda.

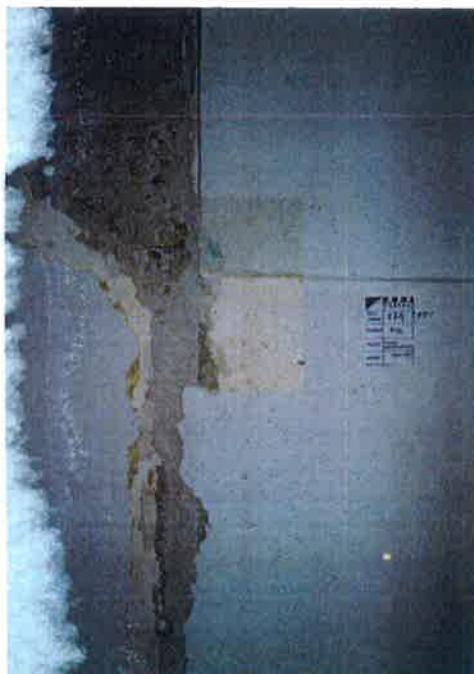
171 prostorija 12
- prizemlje

Sonda (kao i ona br. 137 na susjednom zidu prostorije) pokazuje ispod višeslojnih novih naličja trag pregradnog zida u širini; također od 12 cm. Taj trag označen novijom žbukom, nanijetom umjesto starije, odnosi se prema starijoj žbuci i njezinim naličima kao i u sondi 137.

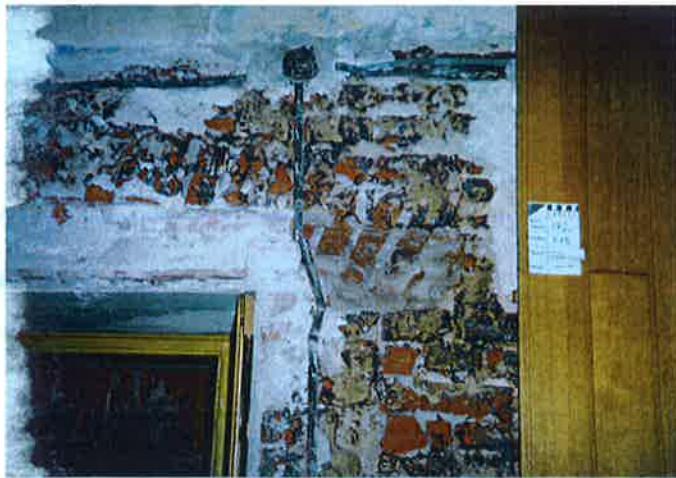
172 prostorija 13
- prizemlje

Sondom je uklonjen žbukani sloj iznad otvora vrata prema hodniku. Pokazalo se da je njegov ravni zaključak kasnije oblikovan. Izvorno je otvor bio zaključen uskim segmentno zakriviljenim oteretnim lukom. Luk je potom zaravnjen ulomcima opeke i industrijskog crijepa. Istodobno je otvor vrata pomaknut za 20 cm u lijevu stranu.

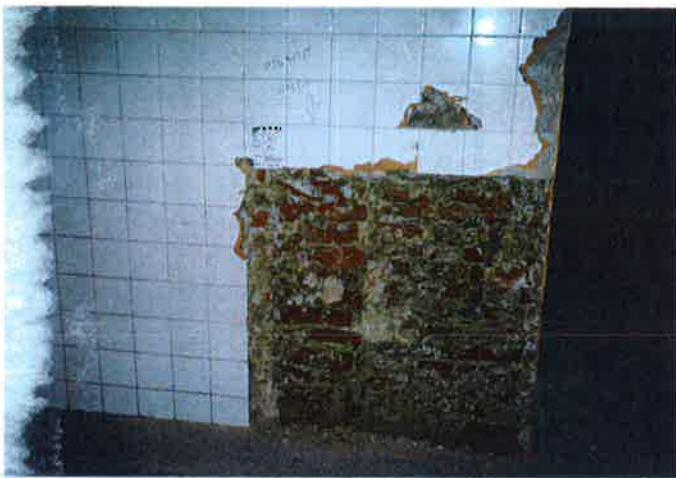
173 prostorija 4
prizemlje

Sonda na zapadnom zidu otkrila je desnu špaletu godine 1976. zazidanih vratiju prema prostoriji 3.

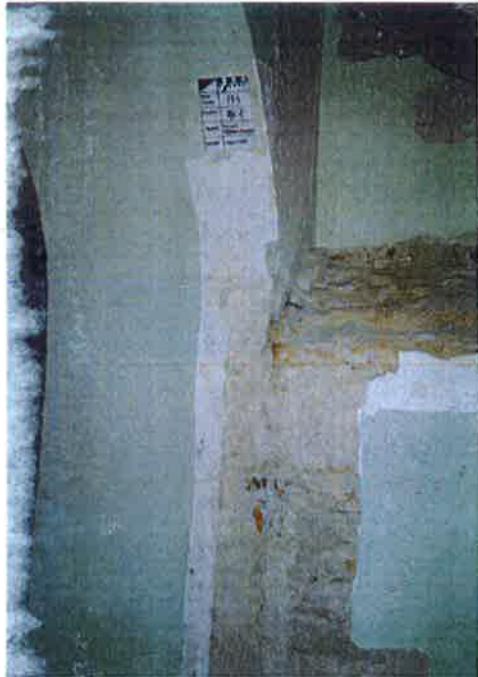
174, stubište 1

Sonda na bočnom zidu koji zatvara gornji stubišni krak otkrila je otisak srušenog zida koji je zatvarao donji dio arkadnog otvora prema hodniku što svjedoči da je prvotno bio rastvoren samo gornji lučni dio istog otvora.

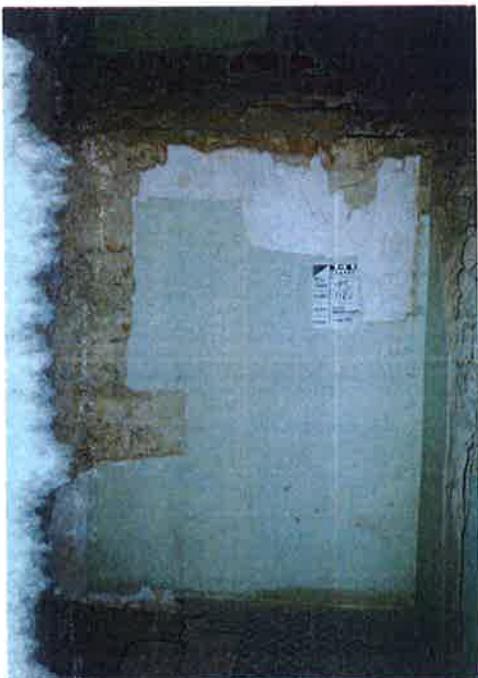
175

Sonda 175. je otkrila da je bočni zidić koji zatvara zapadni stubišni krak nekada bio 3 cm. deblji.

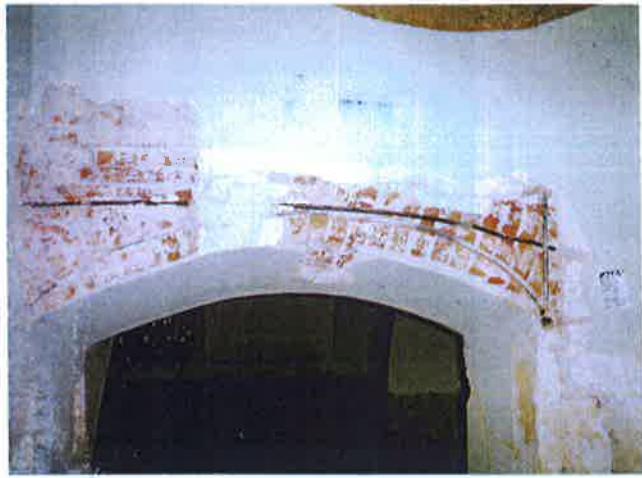
176 stubište 1

Sonda na južnom zidu iznad otvora prema kolnici otkriva da je žbuka uz nadvoj i u podgledu nadvoja izvedena naknadno.

Uklanjanjem te novije žbuke pokazala se građa nadvoja koji je konstruiran starom, tankom, preupotrebljenom opekom. Ravnina nadvoja ne poklapa se s ravninom okolnog starog zida što upućuje na zaključak da je otvor prema kolnici naknadno rastvoren.

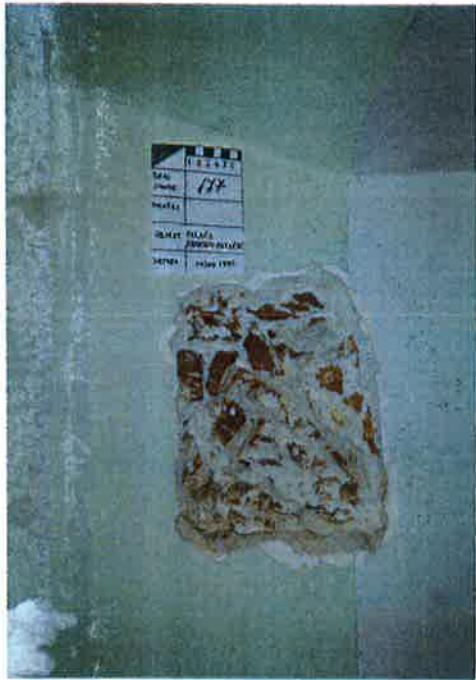
177 stubište 1

Sonda na zapadnom zidu ispod pete nadvoja otvora prema kolnici otkrila je oštećenja opeke koja upućuju na zaključak da je otvor naknadno probijen rušenjem staroga zida.

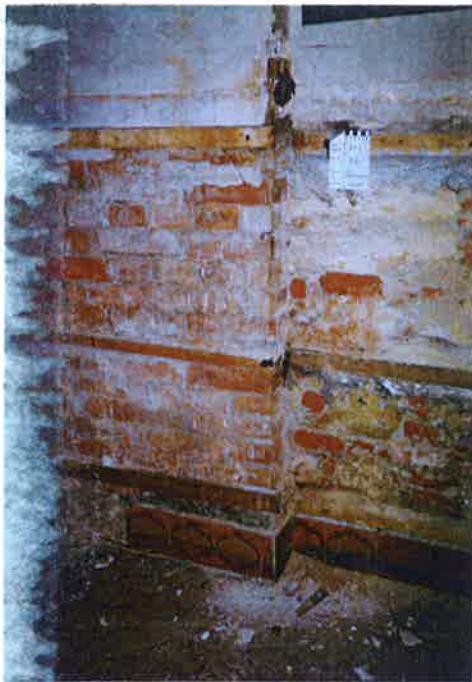
178 prostorija 7
- prizemlje

Uklanjanjem brodskog poda sa zapadnog zida postala je vidljivom zidna građa. Stari izvorni zid građen je tankom opekom i lomljenim kamenom. Oštećenje na mjestu nekadašnjeg JZ ugla sobe nastalo rušenjem južnog zida zapunjeno je novom industrijskom opekom.

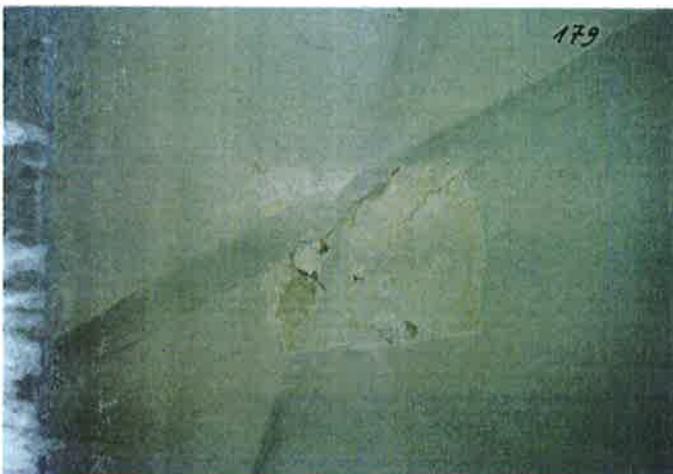
179 prostorija 8
kolnica

Sonda na svodu kroz naliče pokazala je sačuvanost stare stropne žbuke s žbukanim grebenima koji obrubljuju stropne isječke. Najstariji utvrđeni bojni sloj je bijeli vapneni.

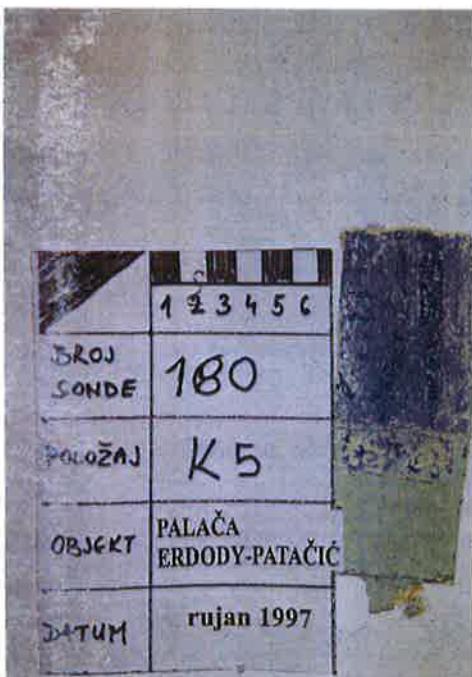
180 prostorija 5
- 1. kat

Sonda na zapadnom zidu kroz slojeve boja na bridu danas zazidanog otvora prema prostoriji 4. Žbuka uz otvor je novija, a sonda pokazuje plavi bojeni sloj s tamnoplavim ornamentom izvedenim valjkom kao najstariji bojeni sloj.

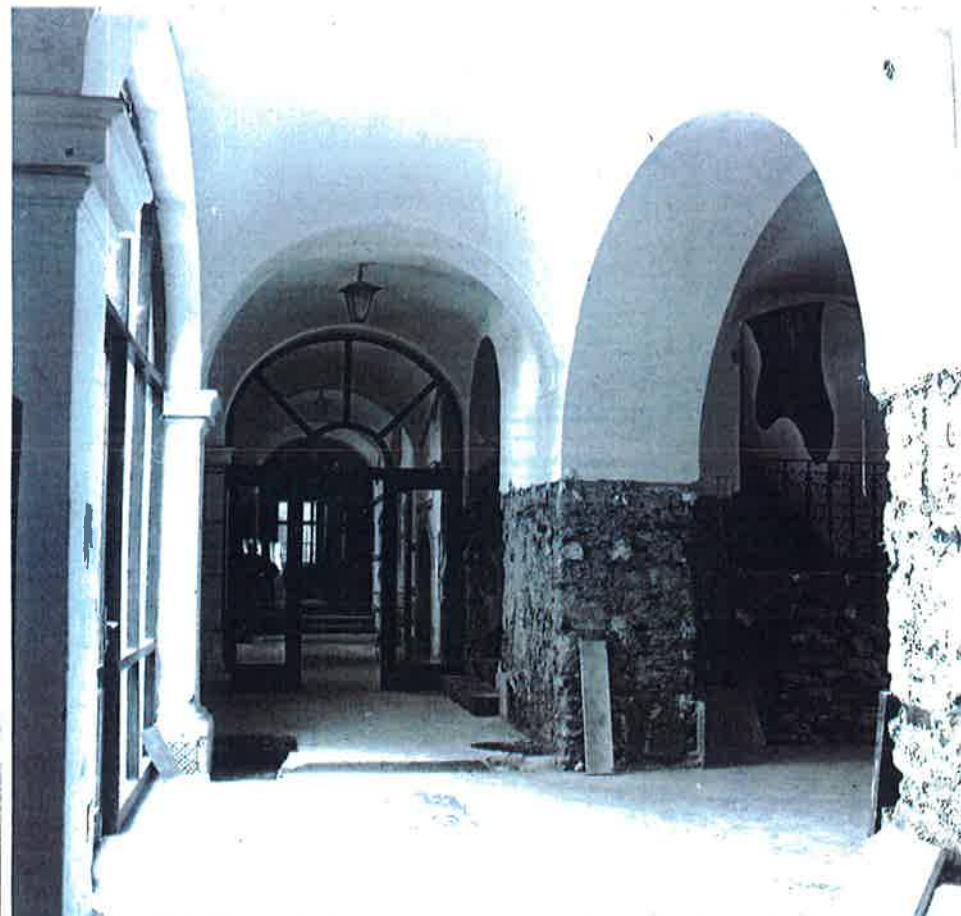
Pročelno krilo, 1.kat, sondama otkrivamo vrata prema prostorijama 6,7,8
